# 市街地における放射性物質の動態

東京理科大学

二瓶 泰雄  
大内田 崇享  
笹川 一磨  
橋田 創

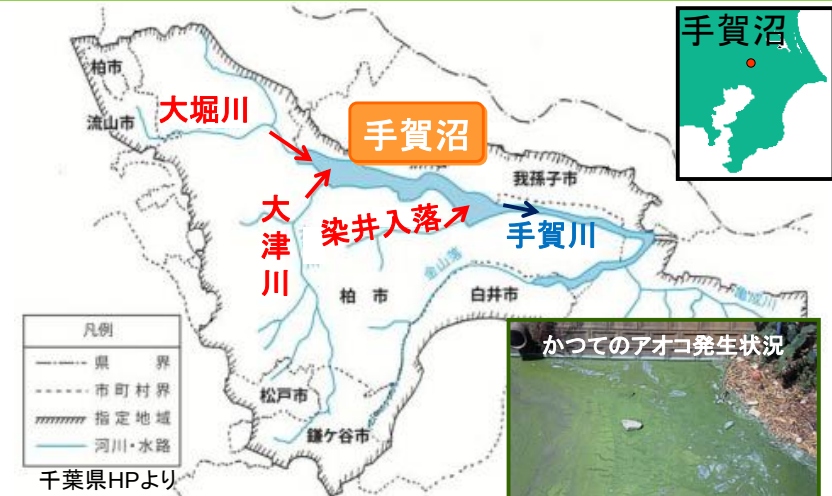
## 観測サイト：手賀沼の概要

- ・湖沼面積： $5.5\text{km}^2$
- ・水容量： $47\text{億}\text{m}^3$
- ・平均水深： $0.86\text{m}$
- ・用途：農業・工業・生活用水
- ・水質：1974～2001年まで27年連続水質汚濁度ワースト1

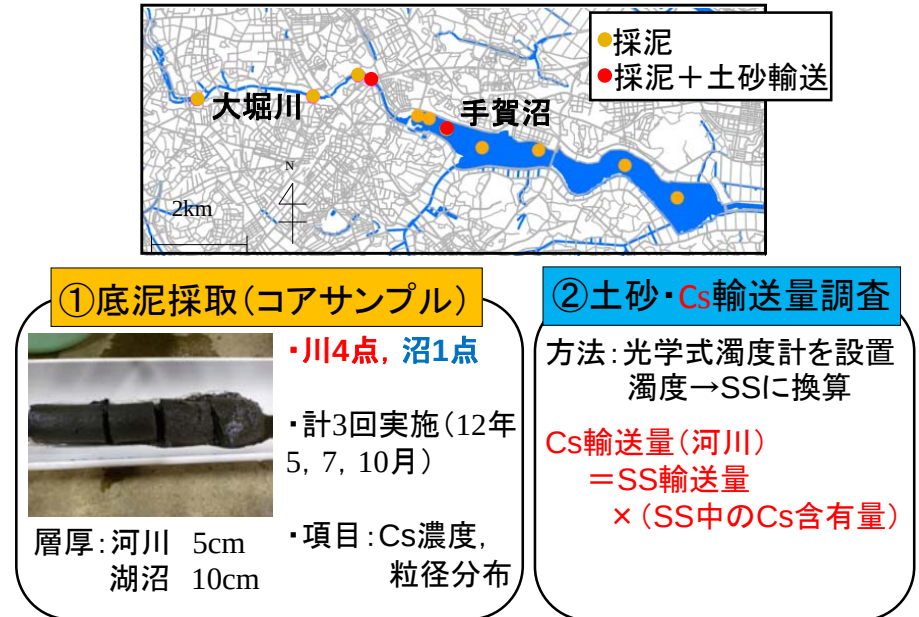
## 観測方法 2) 河川・湖沼調査

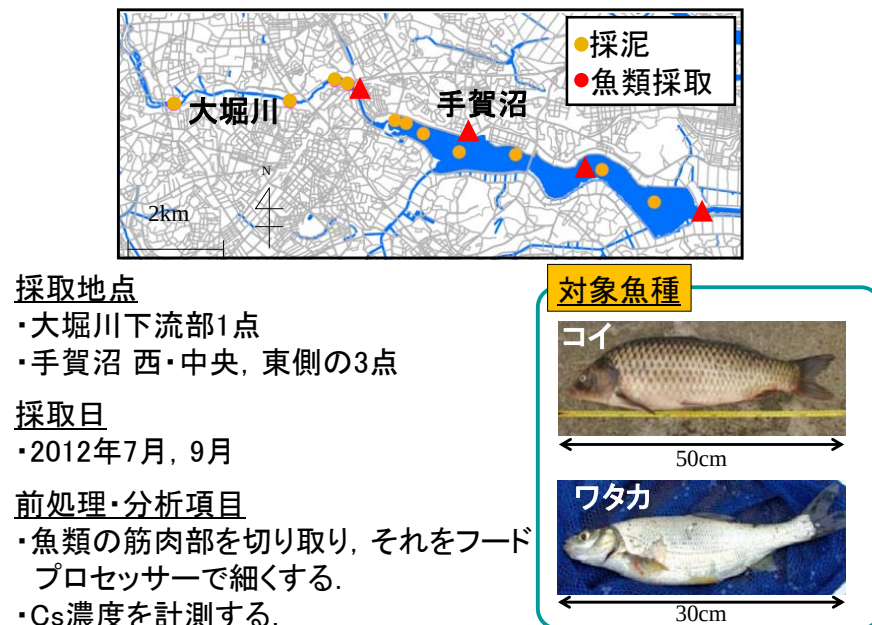
## 観測方法 3) 魚類調査
