四国における斜面災害の取り組み

長谷川修一(香川大学工学部)
矢田部龍一(愛媛大学工学部) 10/24

2004年台風による四国の死者 —瀬戸内海側で大きな被害—

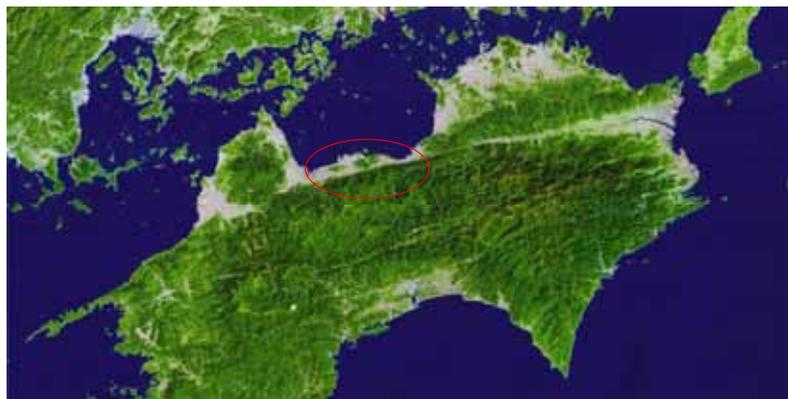
台風21号通過後の松山自動車道 (新居浜市大生院)

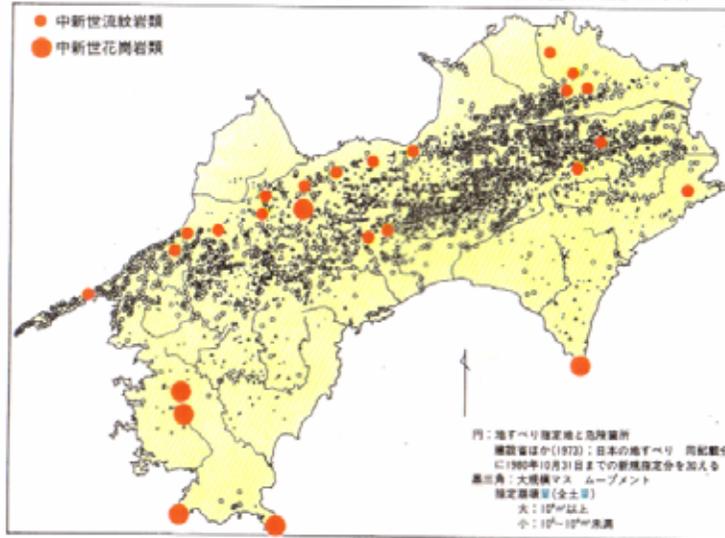
四国における地すべり指定地ならびに大規模マス ムーブメントの分布図(今戸保夫, 1981より)

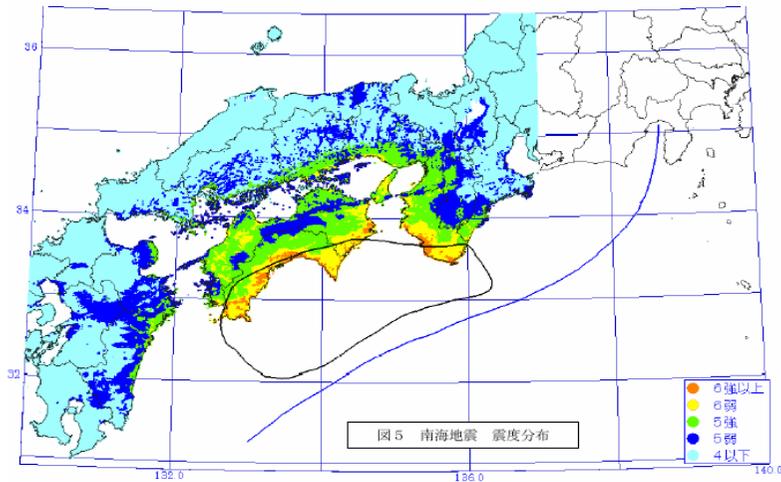
南海地震による震度分布(中央防災会議, 2003)

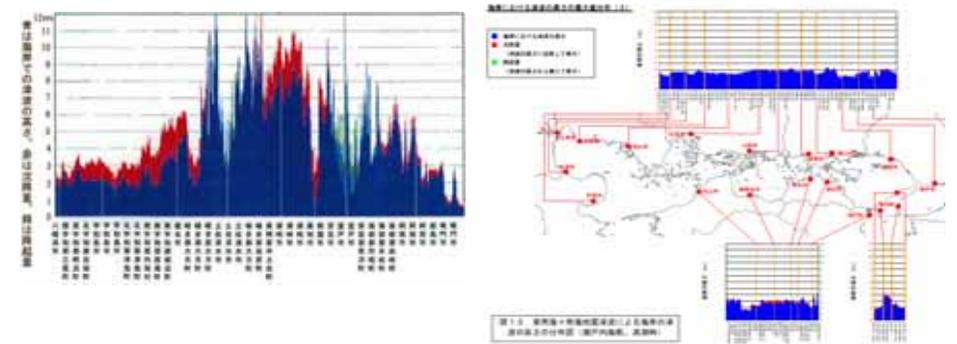
南海・東南海地震による津波の波高 —津波も太平洋沿岸—

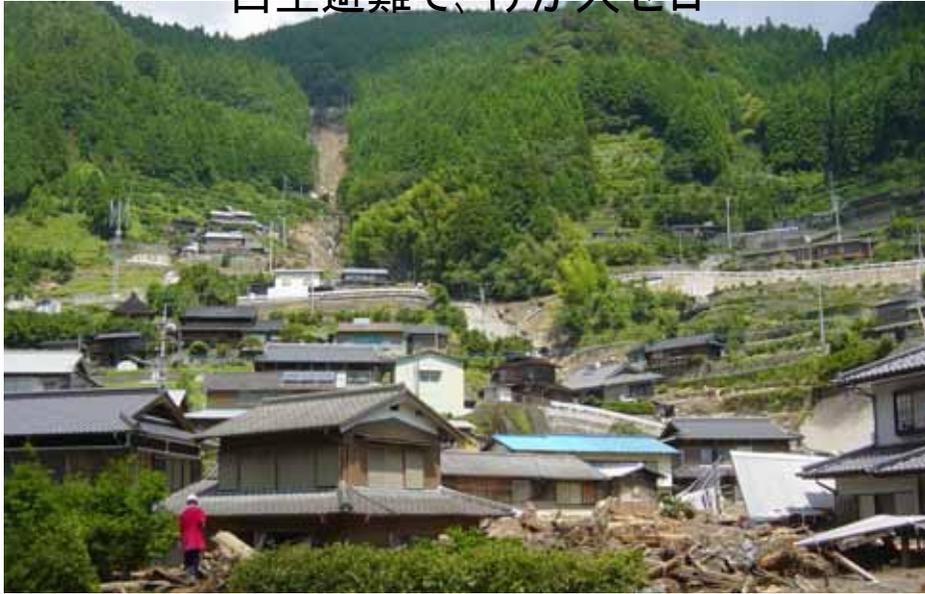
上那賀町白石地区 自主避難で、けが人ゼロ

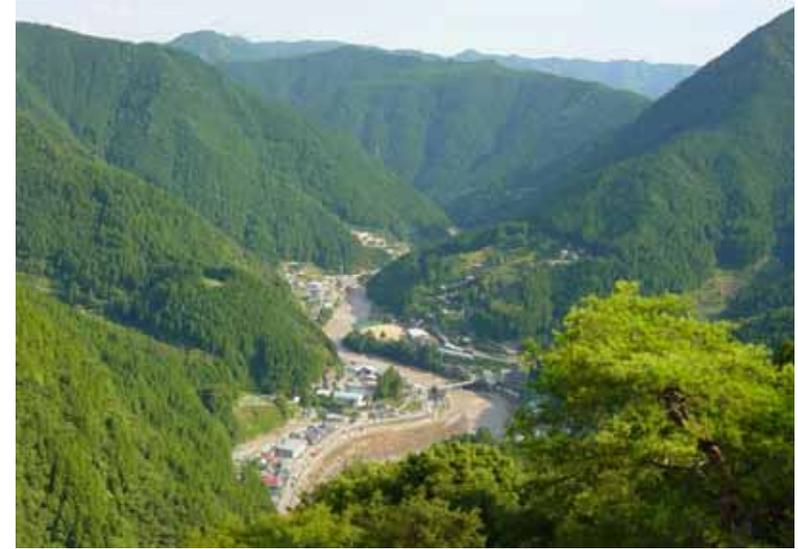
台風10号豪雨災害後の木沢村 1000mm以上の降雨でも崩壊はまれ

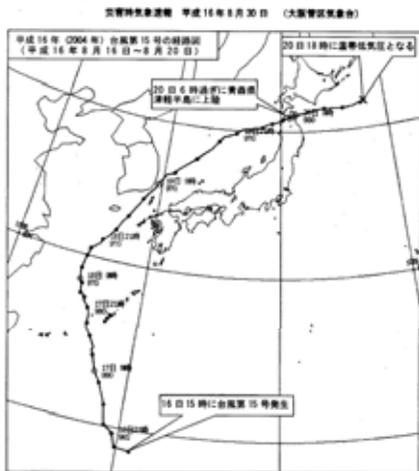
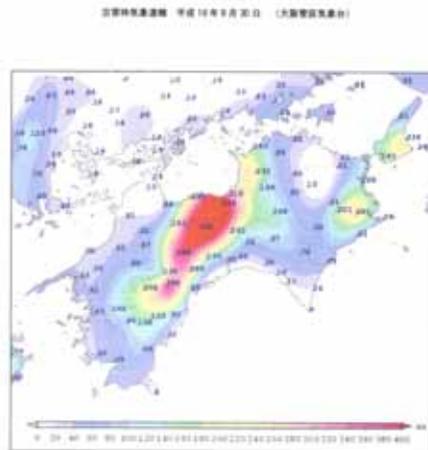
台風15号の経路と降水量分布

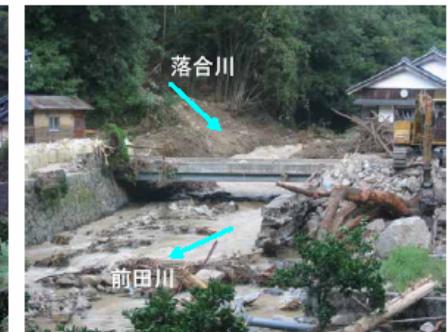
三豊郡大野原町五郷有木
8月20日 夕方18時撮影

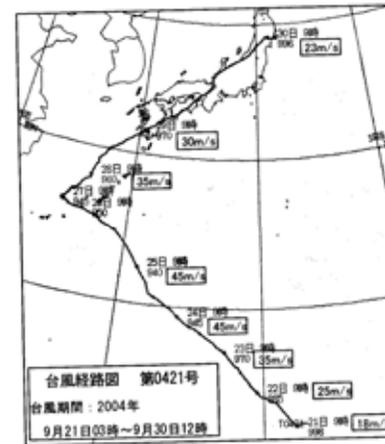
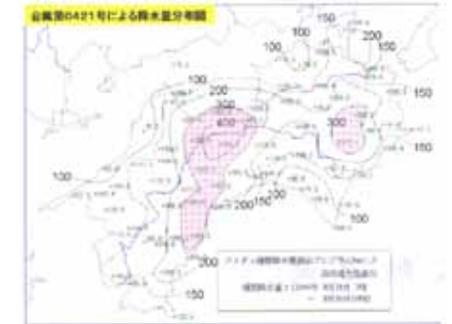
台風21号の経路と降水量分布 (高松地方気象台速報より)

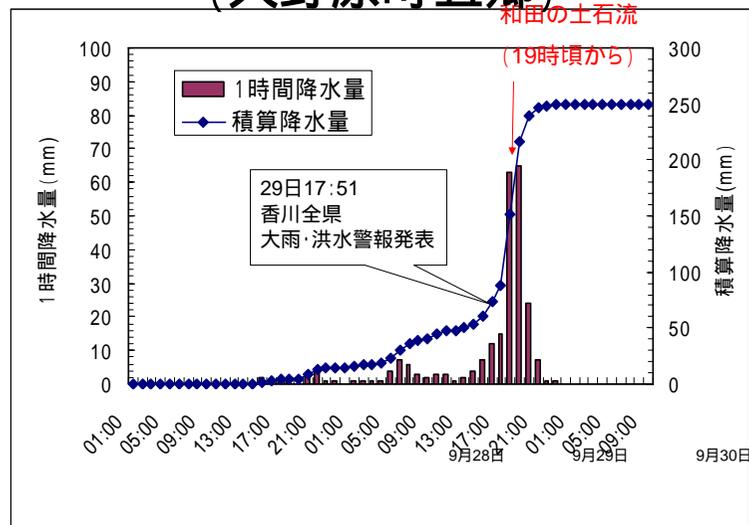
2時間で130mmの短期集中型豪雨 (大野原町五郷)

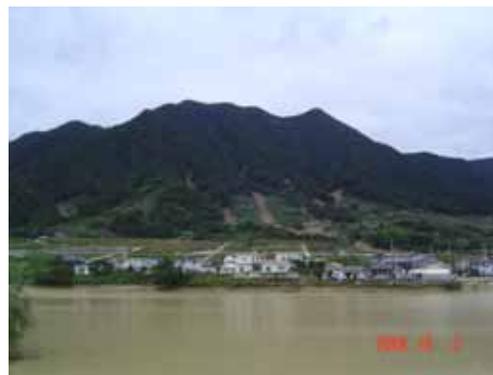
豊浜町和田地区における 土石流による梨園の被害

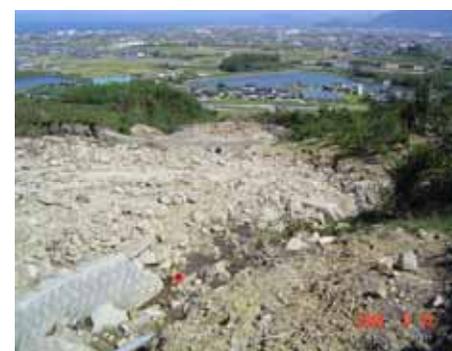
台風15号
土石流はため池で停止

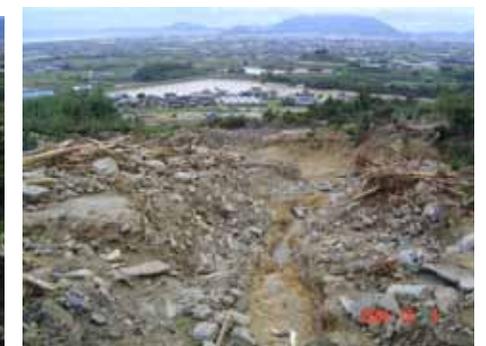
台風21号
土石流は更に下流に

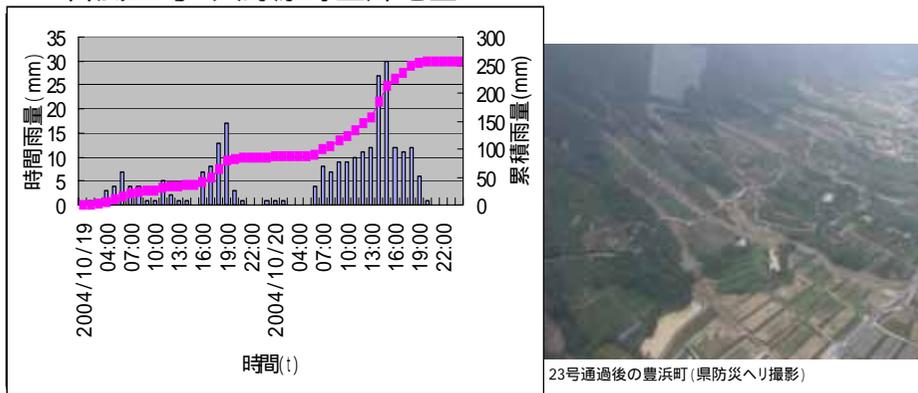
23号通過後の豊浜町(県防災ヘリ撮影)

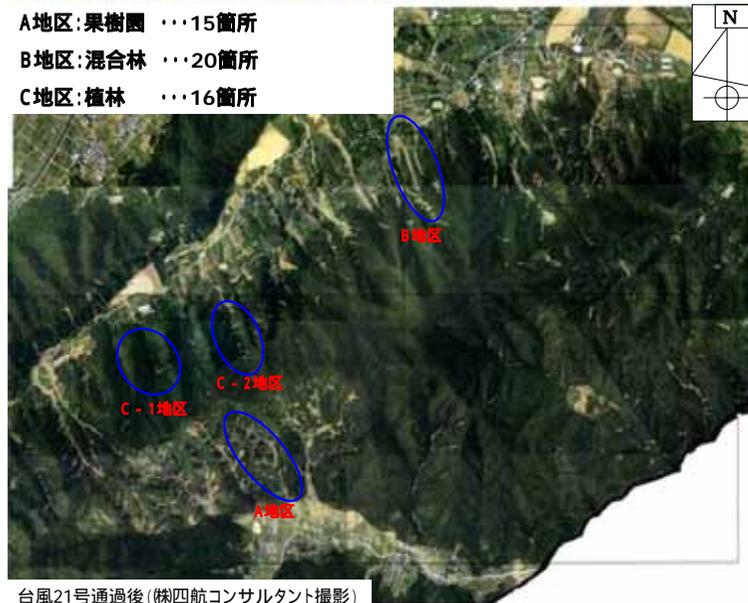
空中写真オルソ画像による崩壊・土石流の分布調査

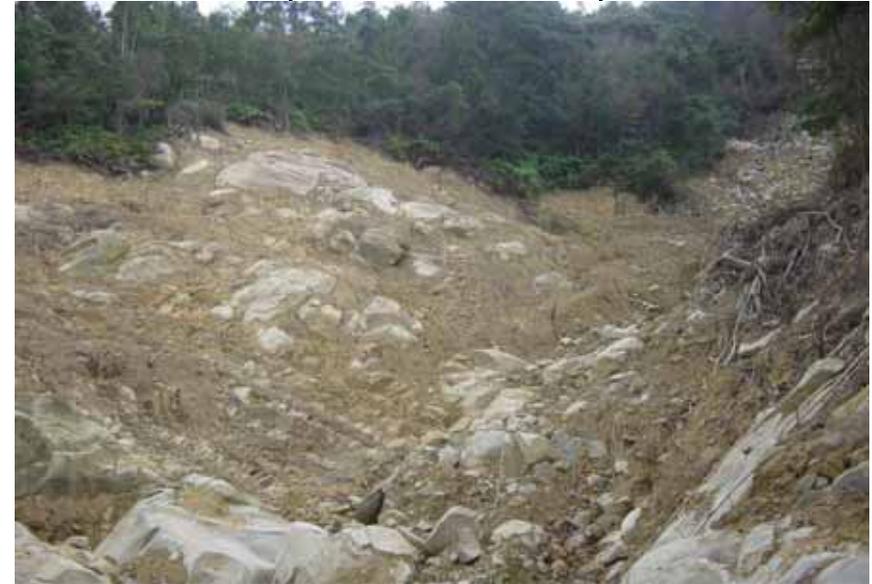
崩壊跡に露出した和泉層群 (豊浜町B地区)

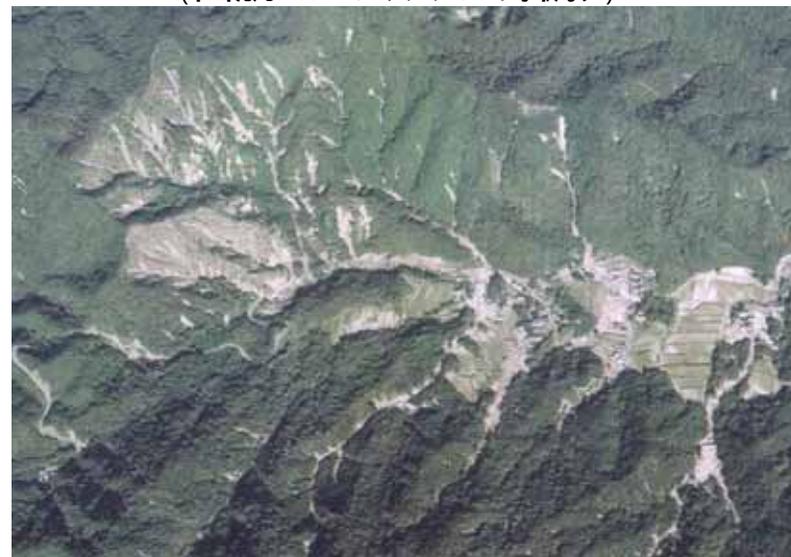
大規模土石流が人家を襲う (与田川上流:さぬき市大川町森行)

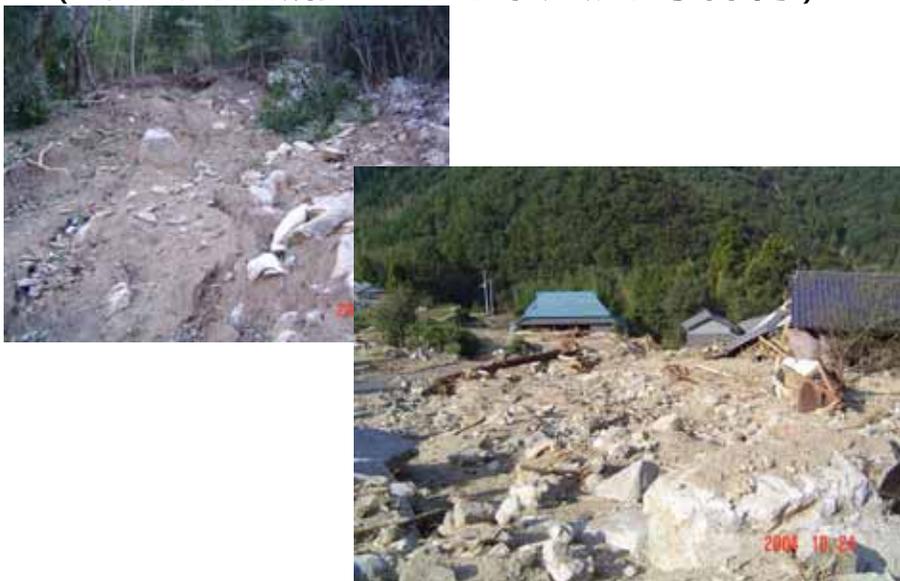
土砂で埋まった水主コミュニティセンター (東かがわ市大内町水主)

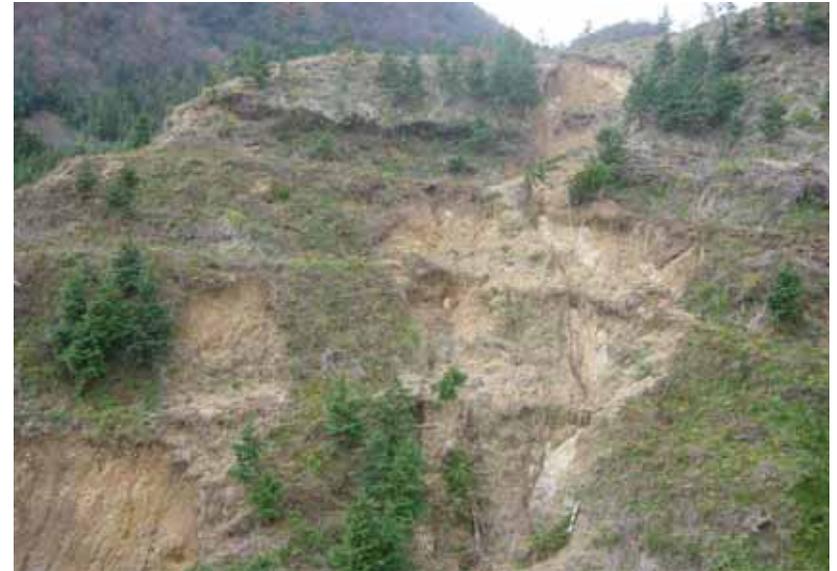
小段の捨て土が法肩から崩壊

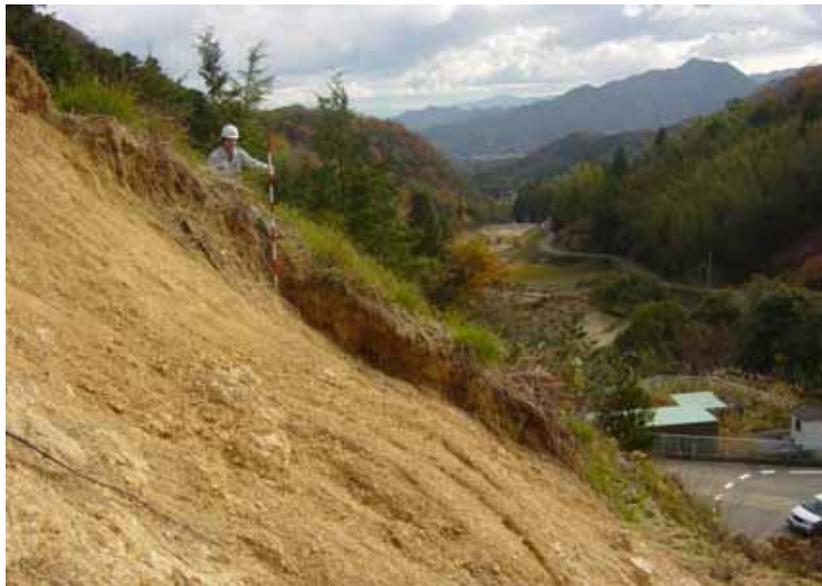
まさ土の表層崩壊

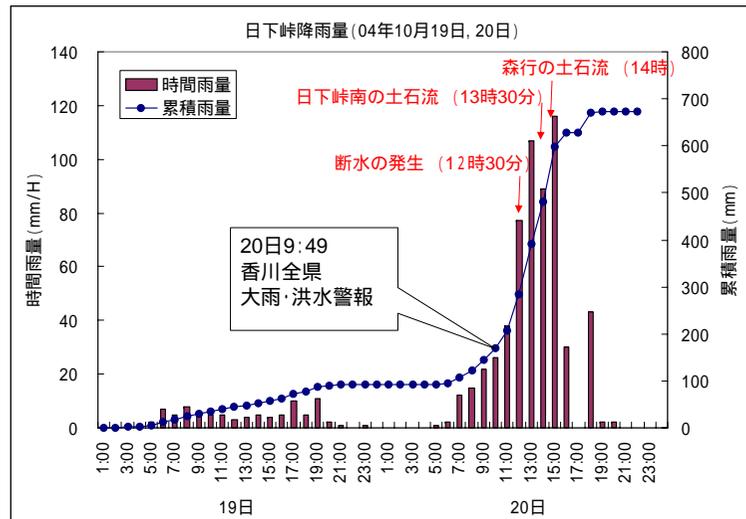
さぬき市大川町日下峠の雨量

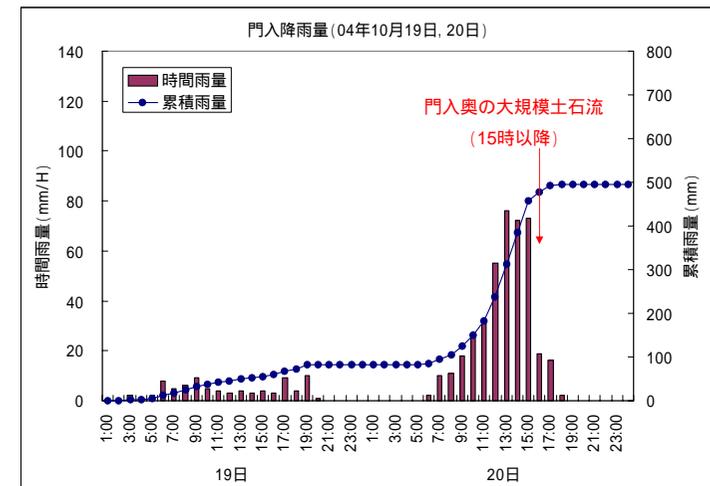
大規模崩壊・土石流は大雨の後に発生

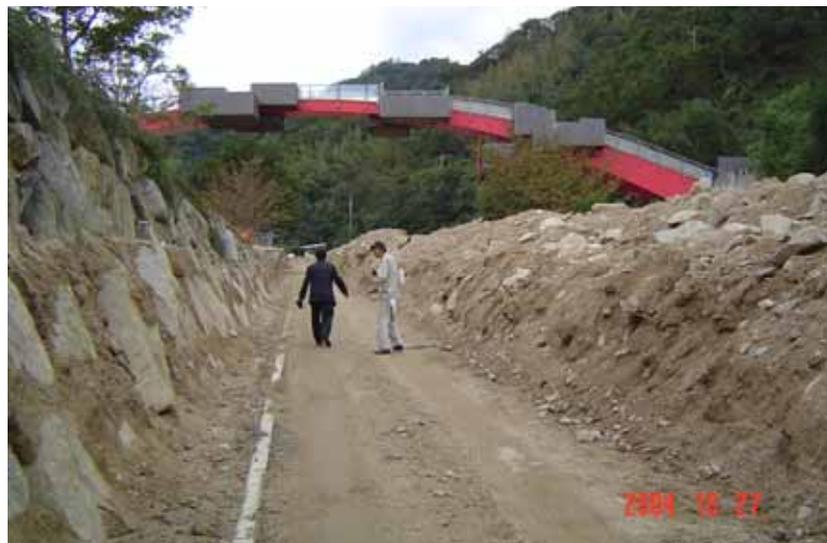
土石流は1.5km下流の門入ブリッジを通過し、約1.8km下流まで達した

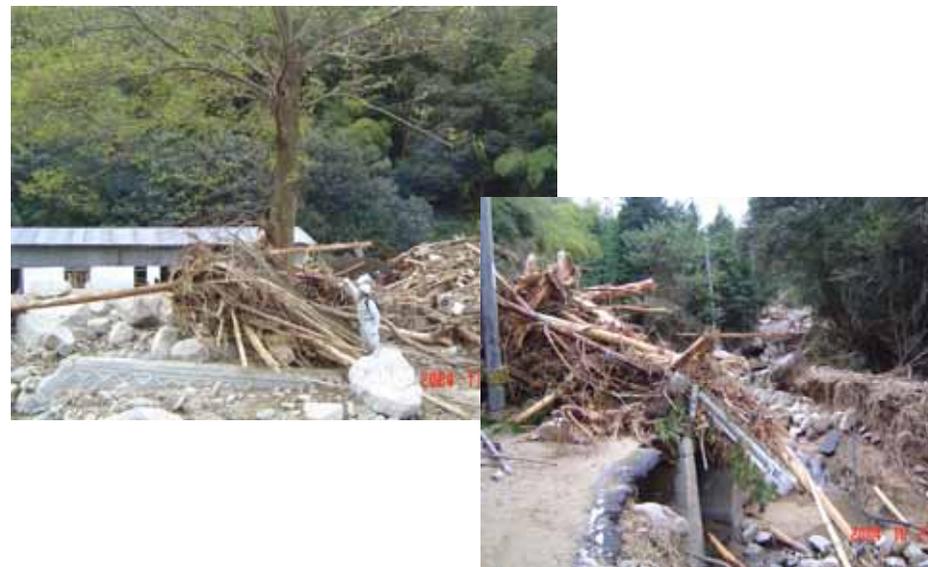
土石流の破壊力

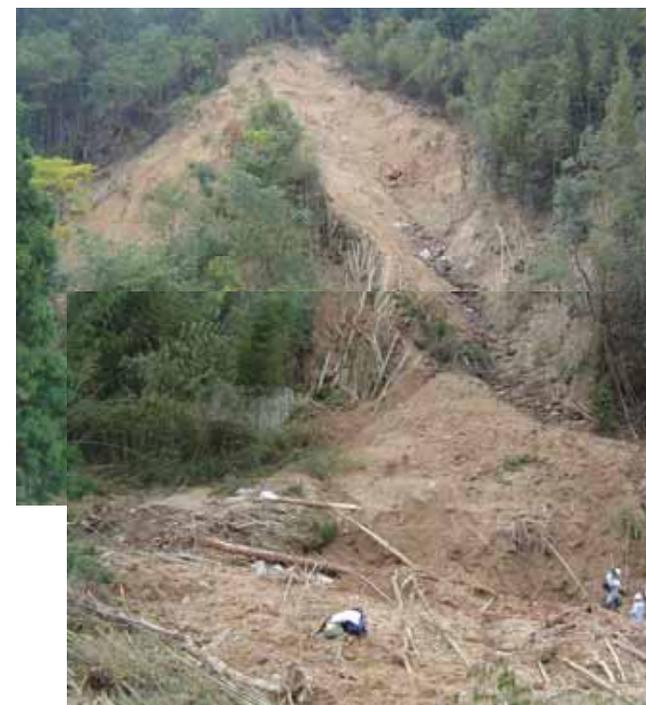
上流左岸に大規模崩壊

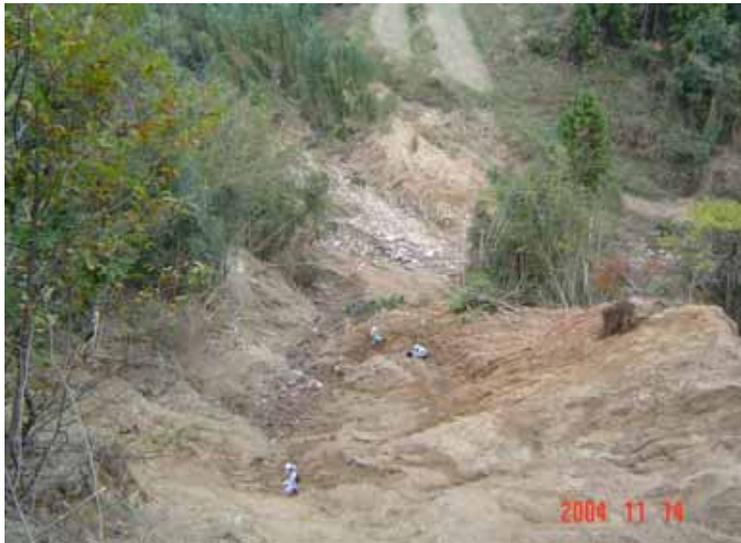
崩壊土砂が対岸にまで達し、 梅檀川を堰き止めた

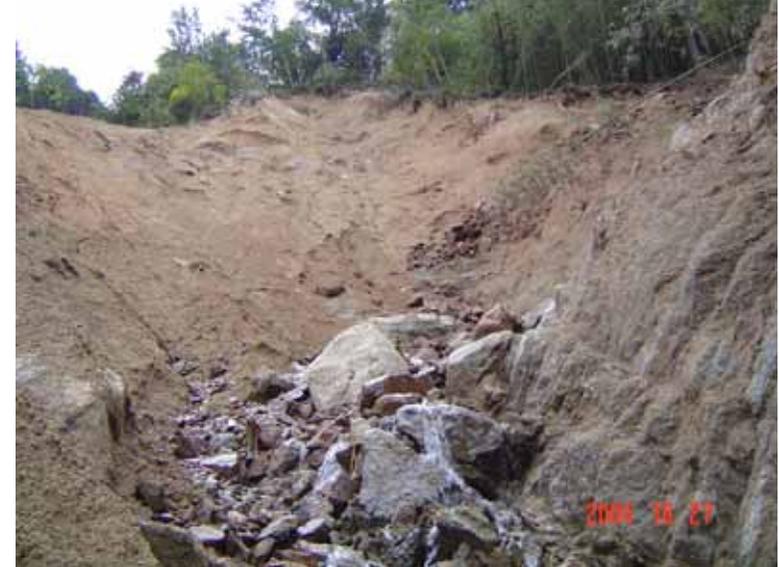
大規模崩壊の引き金となった湧水

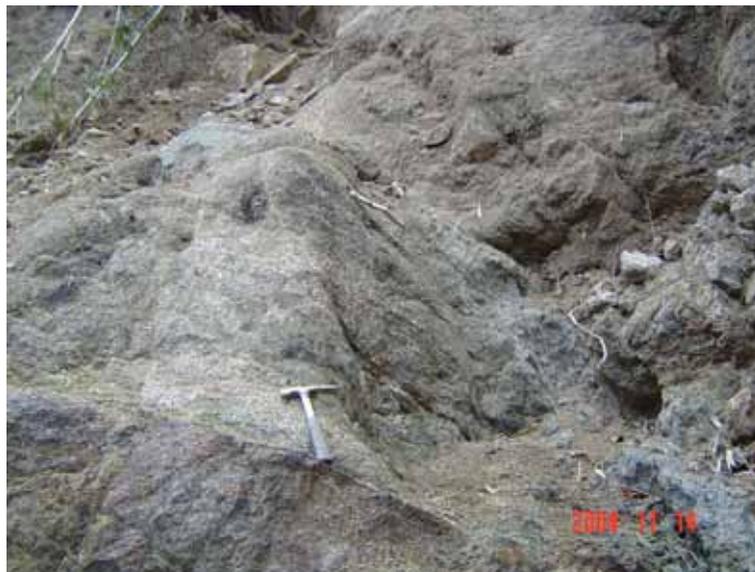
熱水変質による粘土脈が遮水

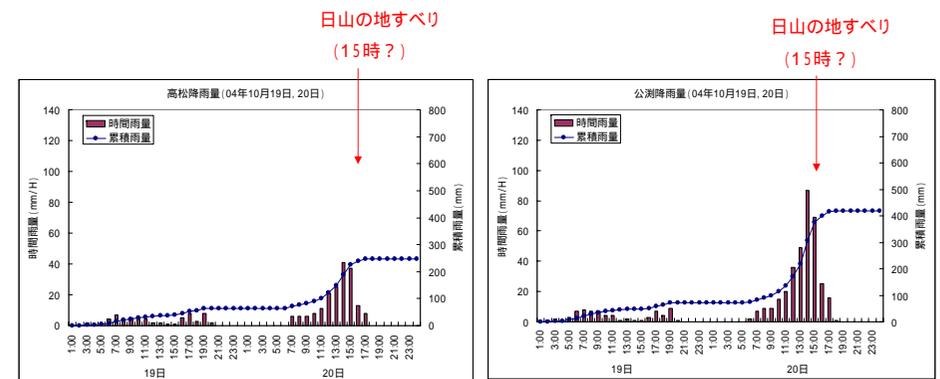
高松市内の降雨量

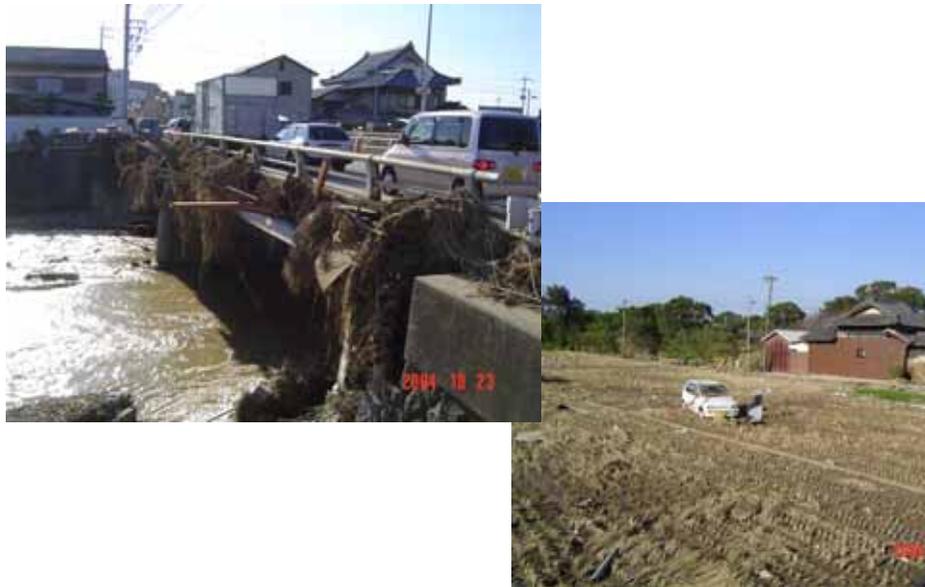
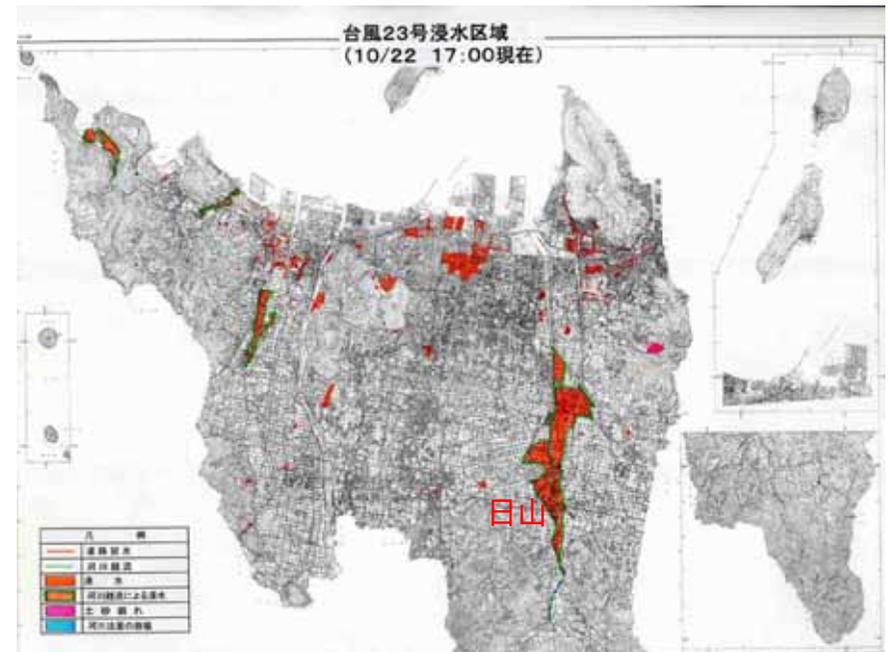
高松市春日川の氾濫

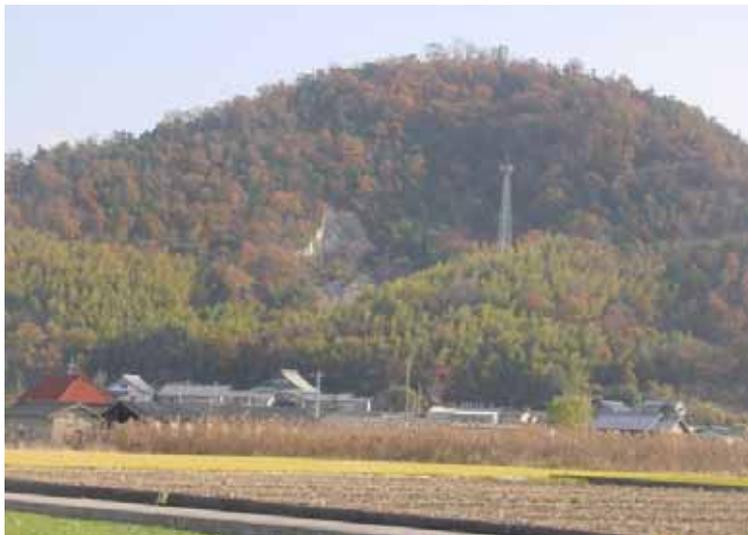
高松市南部日山の キャップロック地すべり

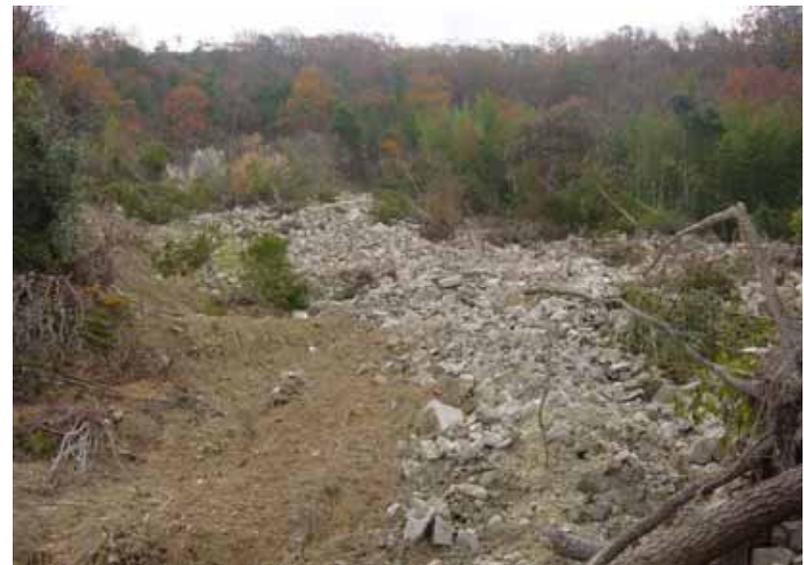
デイサイトがブロック化した崩壊

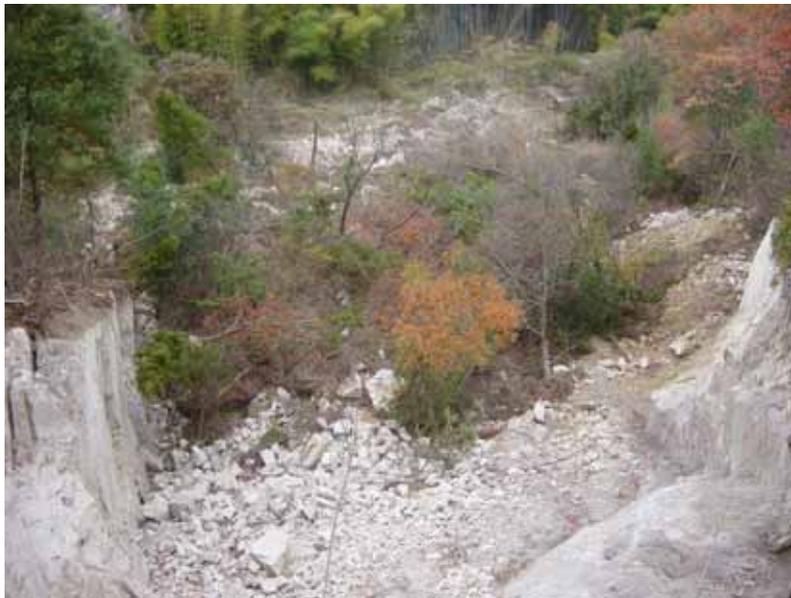
4つの分離面を利用した地すべり

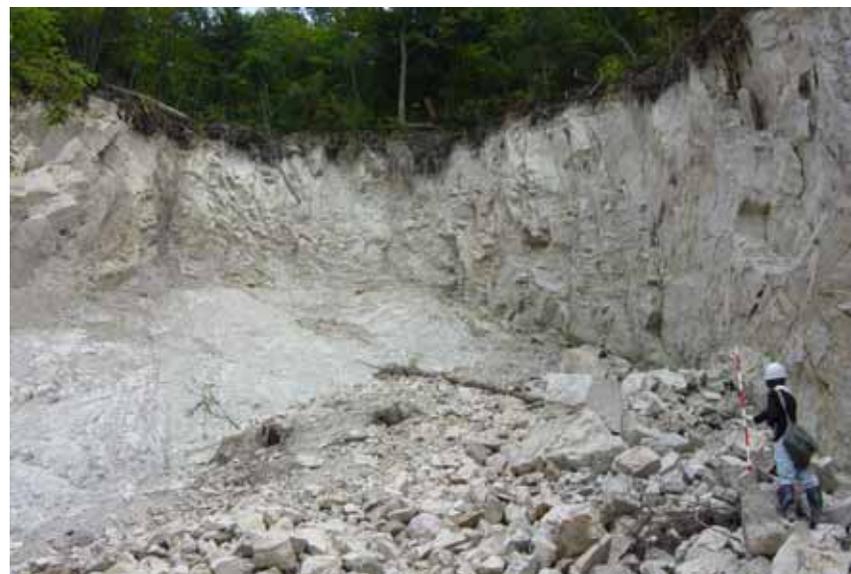
デイサイト(上盤)と凝灰岩(下盤)の境界が滑り面

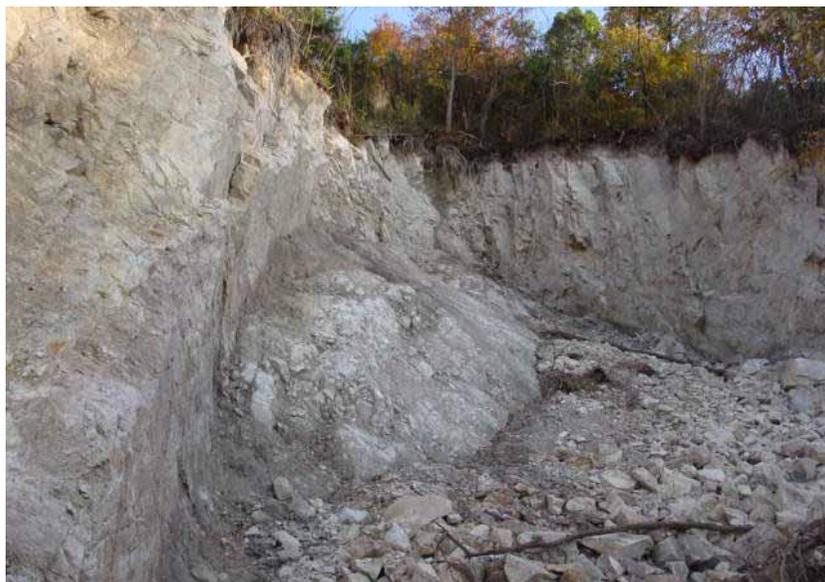
貫入面・節理面が滑落崖

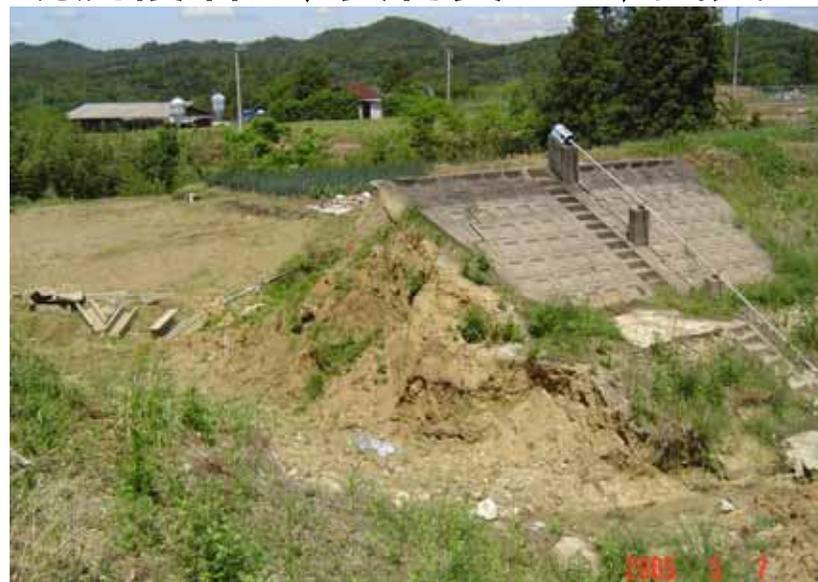
現況復旧は、安物買いの、銭失い

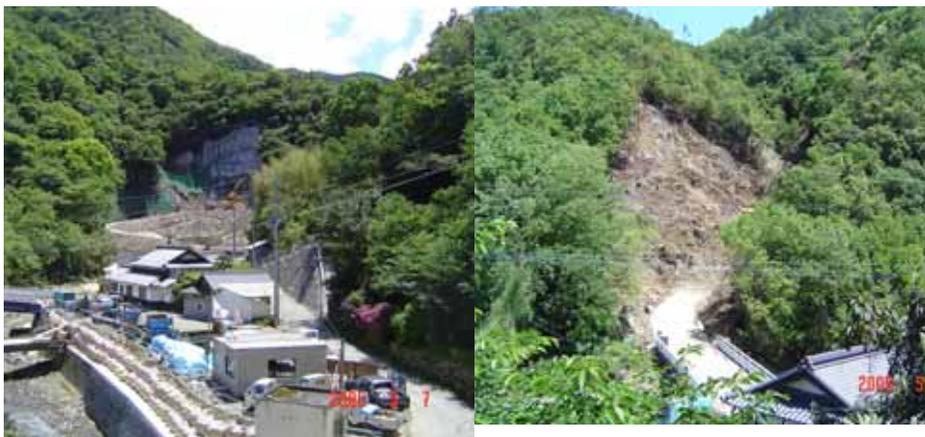
砂防工事は被災箇所到手厚く！ 熱つものに懲りて、なますを吹く

台風15号で土石流が出た落合川では、台風21号の豪雨による土石流は発生しなかった

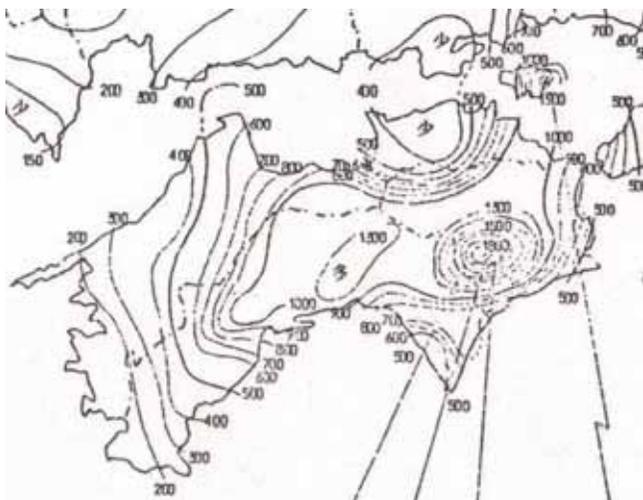
台風7617号の累計雨量 (9月8日～14日)

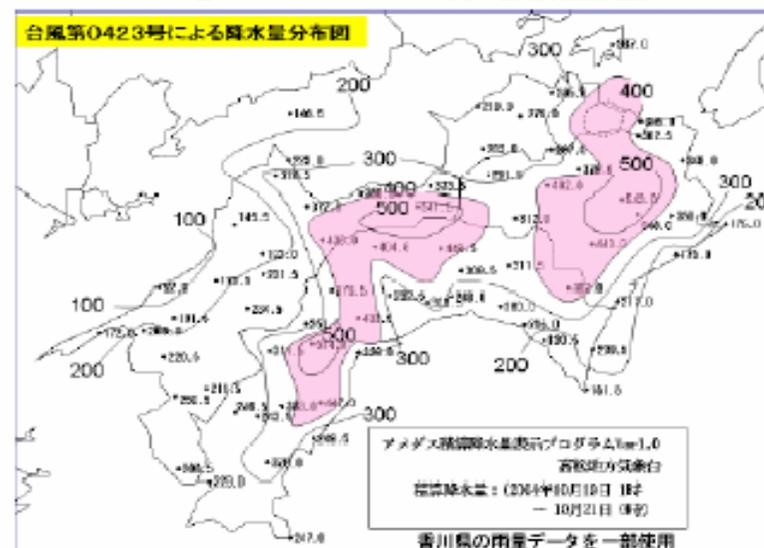
台風23号による降水量が 小さいところが要注意

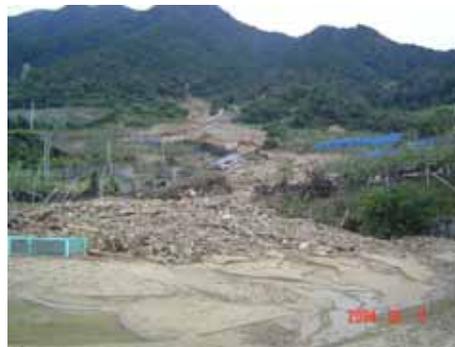
ため池の被災

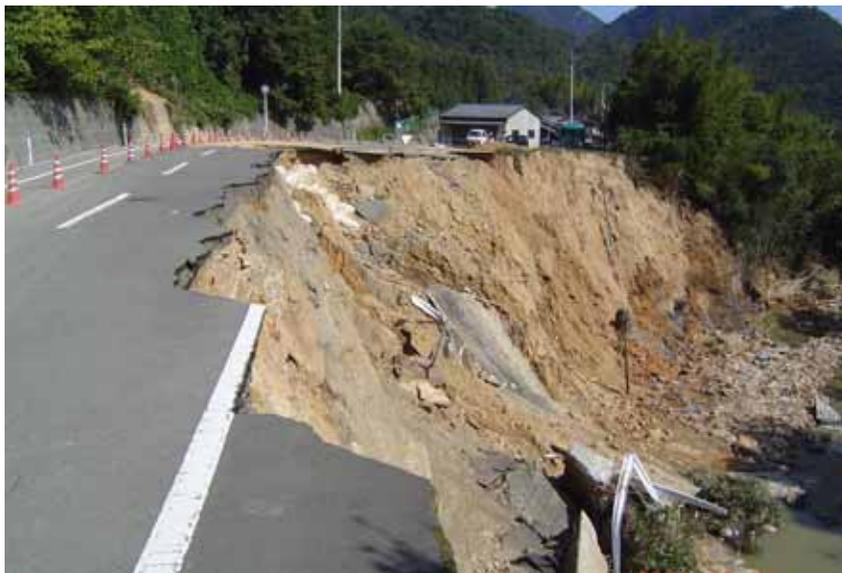
盛土の崩壊による国道377号線の 通行止め(平成17年7月現在も)
