台風14号による鹿児島垂水地区斜面災害調査

調査日 :平成 17年 9月 23日 ~ 24日

北村良介・学生 2名・岩佐直人

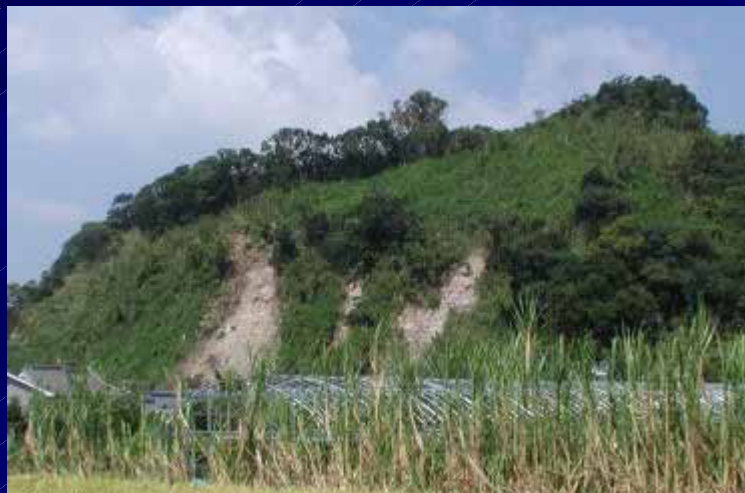
国道 220号
脇登トンネル海潟側の表層崩壊

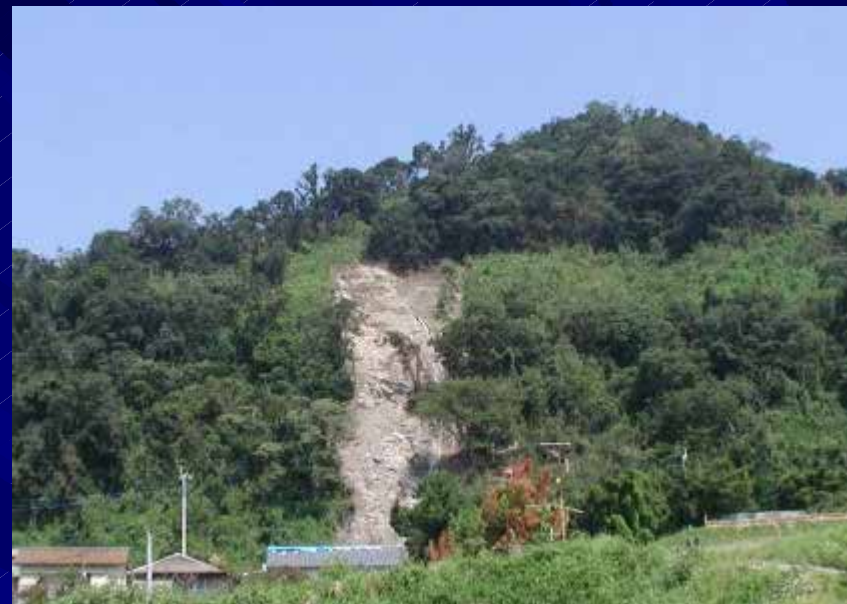
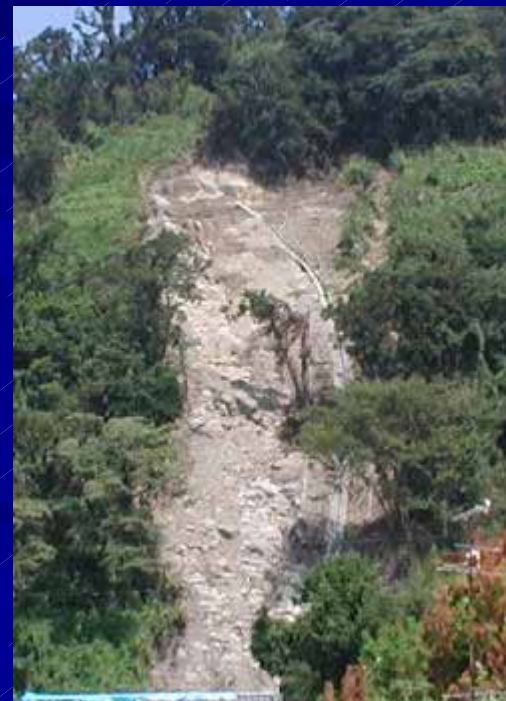
平成 5年豪雨時の斜面災害
復旧箇所周囲が崩壊

- (1)台風14号における局地的な集中豪雨(連続雨量600mmを超える雨量)によって、シラス・ボラの飽和度が高まり、地盤強度の低下によって表層崩壊が多数発生したと考えられる。特に平成5年豪雨時の崩壊箇所周辺部や復旧した箇所周辺部が今回崩壊したように考えられる。
- (2)垂水地区の土壤雨量指数は、履歴第2位の値であったが、斜面崩壊が多数発生している。
- (3)シラス斜面の表層崩壊は、崩壊厚1m未満、崩土の到達距離は高さの約50～60%程度までである。
- (4)土石流が発生した箇所は、(1)で述べたように溪流周囲において多数の表層崩壊が発生し、さらに表土内に浸透しきれない水が表面水となって溪流に流入し土石流化したものと考えられる。なお小谷地区の場合は土石流源頭部付近は過去に崩壊した跡地であり現時点でも亀裂が見られる。このような箇所の調査が必要と思われる。

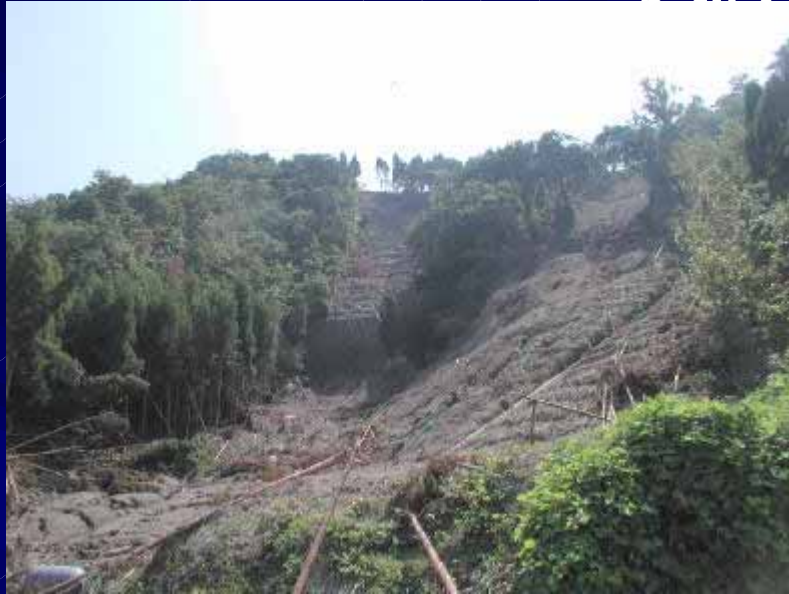
B 大沢地区の崩壊

崩壊地全景

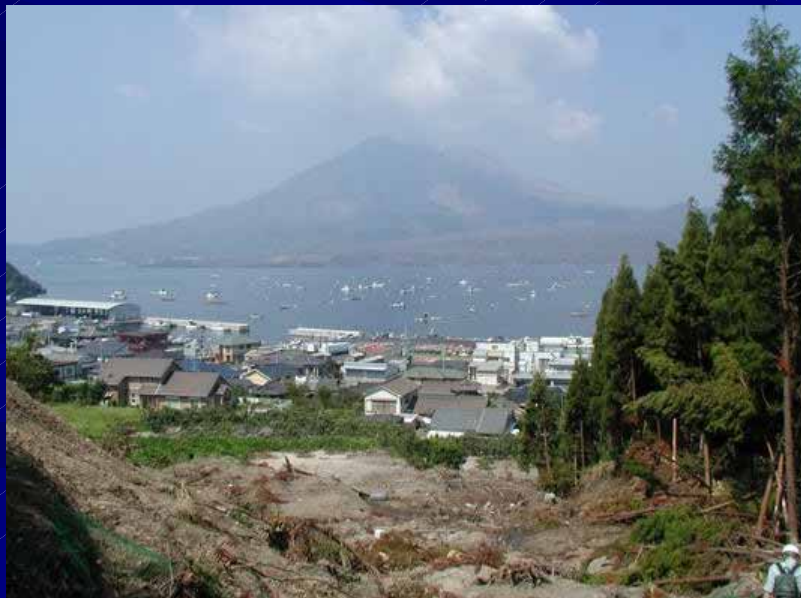
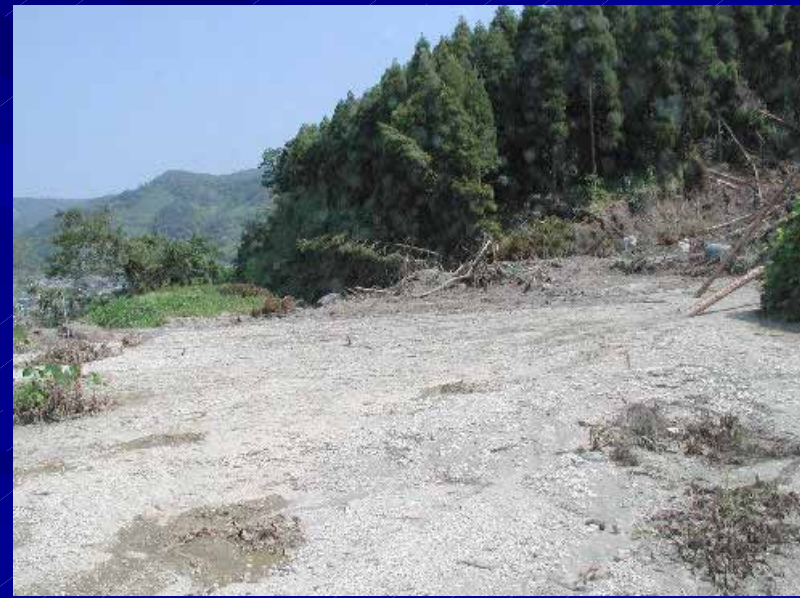
崩壊地末端部状況

街と斜面の間に旧国鉄大隅線の盛土があって、これが崩壊土砂のエネルギーを低減させ、街まで土砂は達していない。

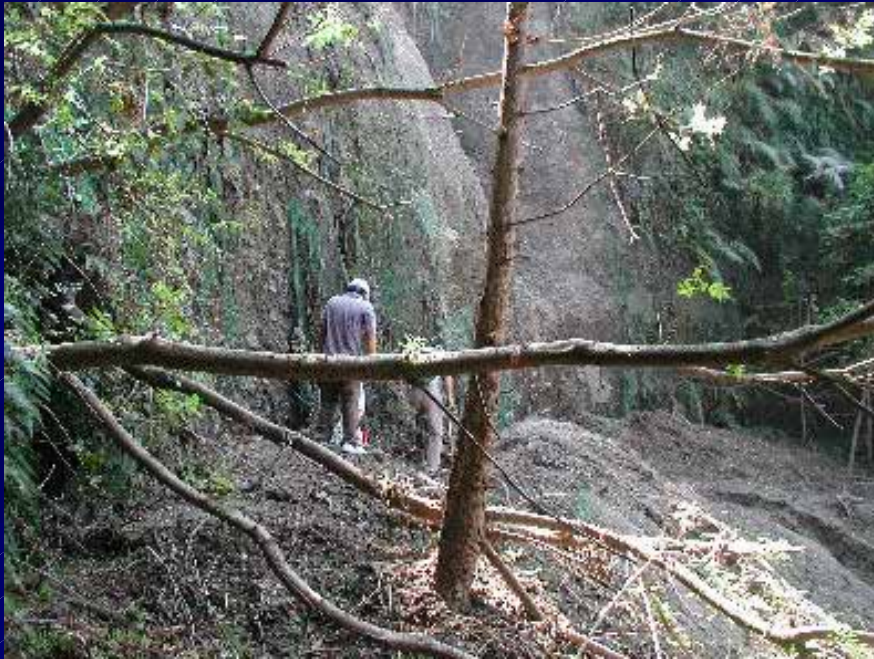
旧滑落崖の状況

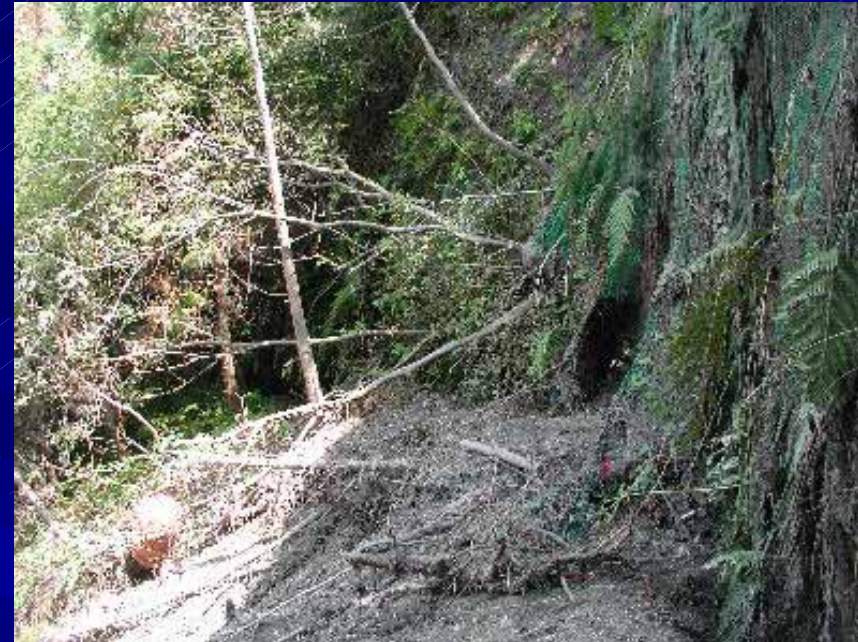
今回崩壊箇所

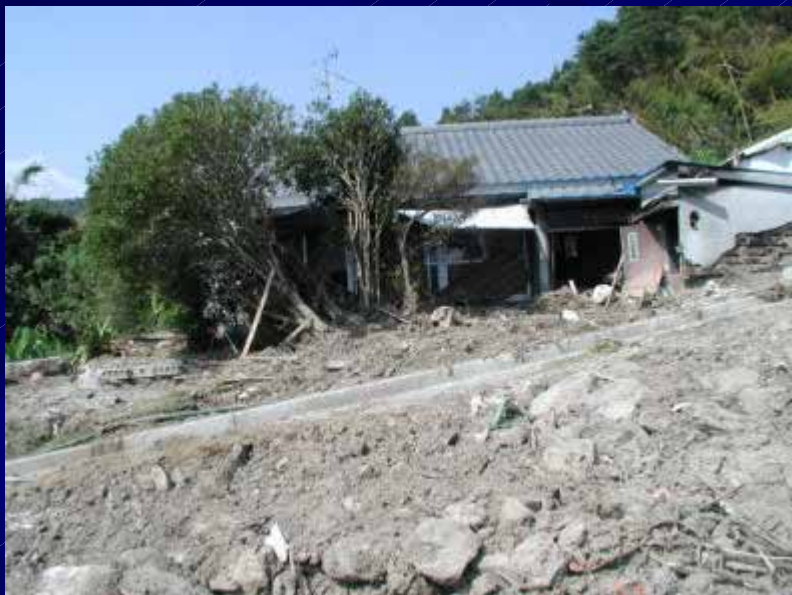
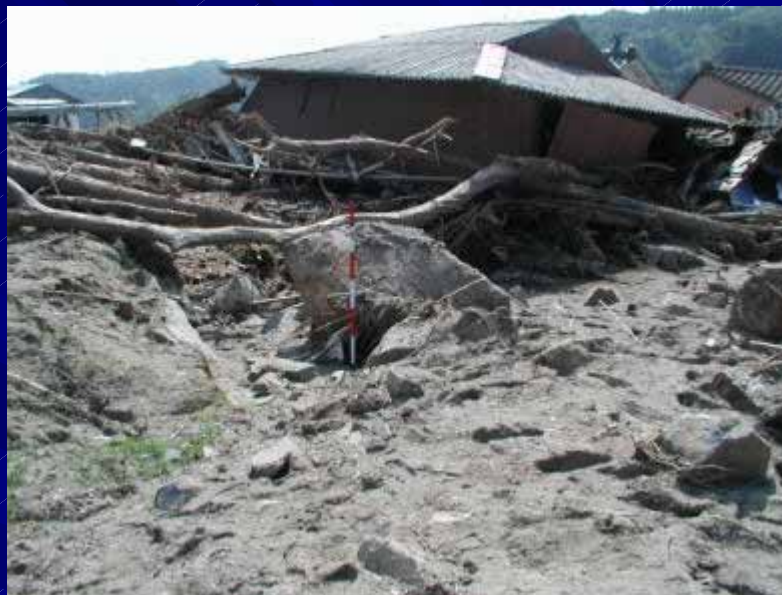
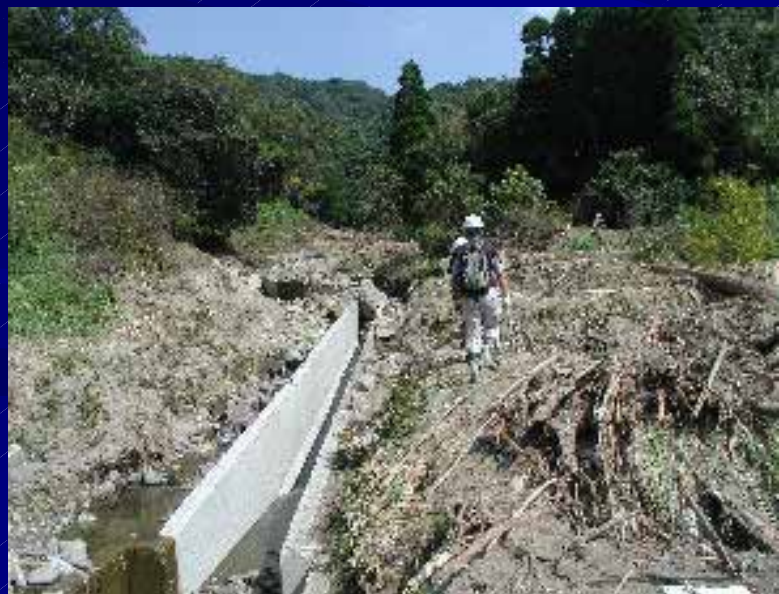
C点 :小谷地区の土石流箇所

非崩壊箇所

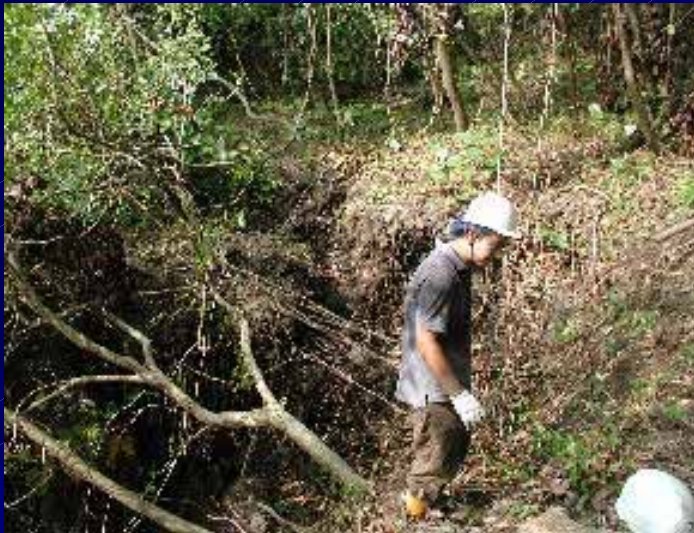
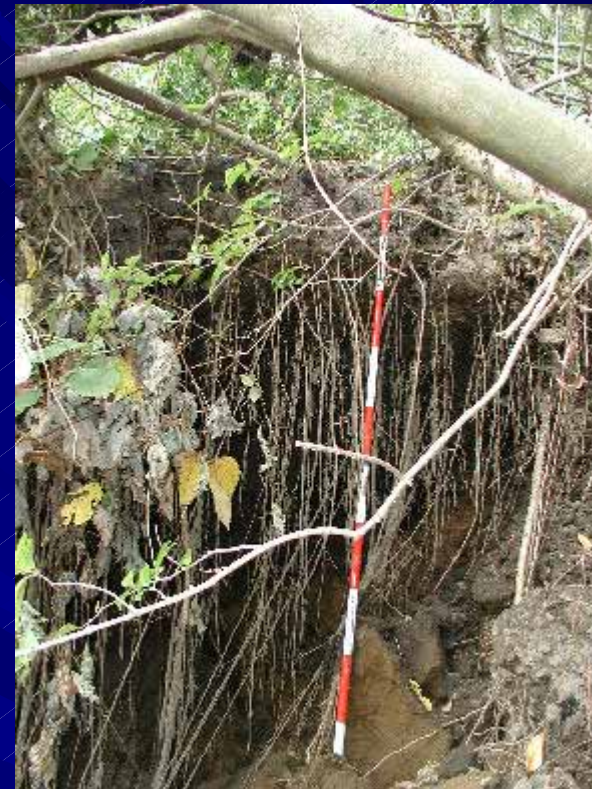
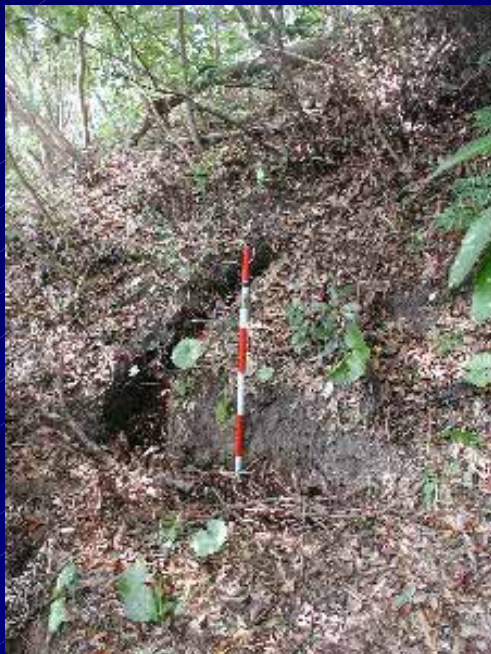
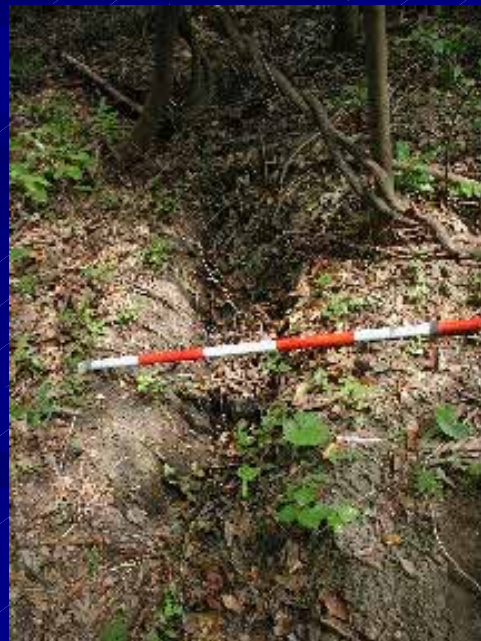
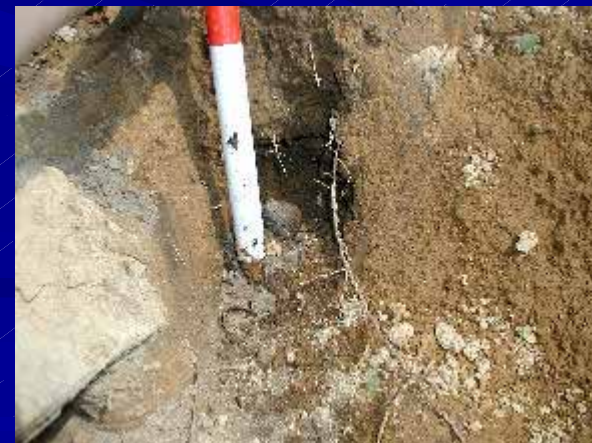
源頭部の状況

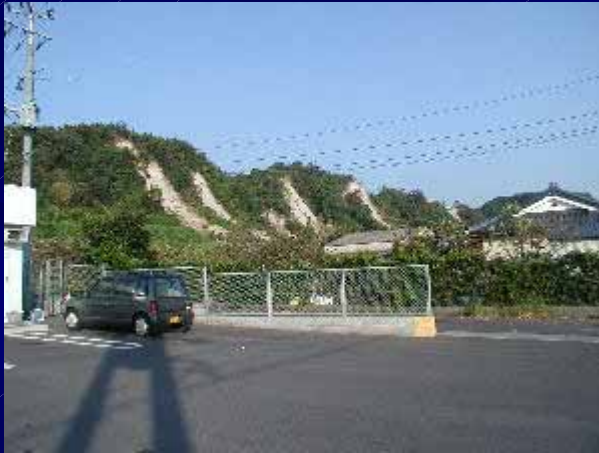
国道220号宮脇地区

表層崩壊の状況

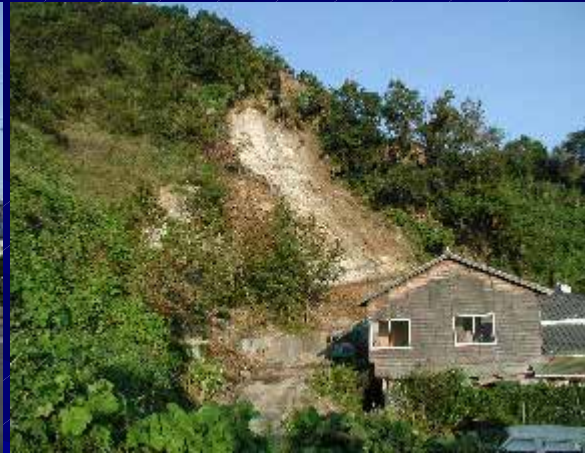
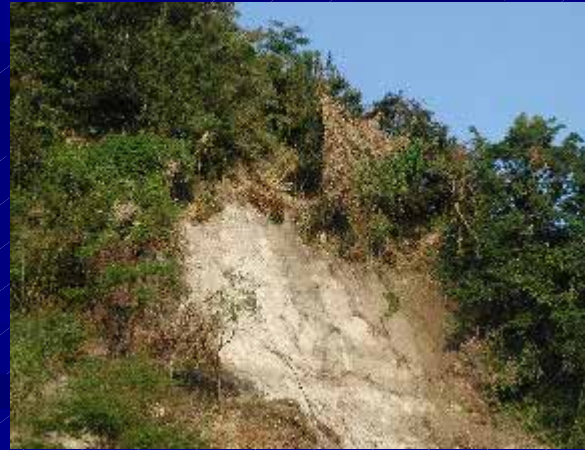
新御堂上の宮地区

斜面末端部には旧大隅線
盛土あり

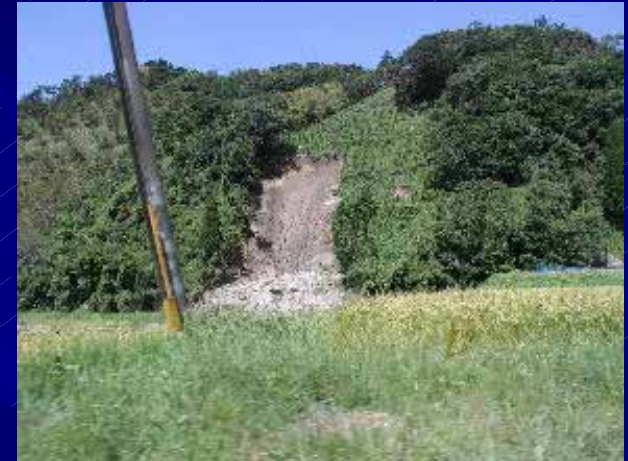
新御堂上の宮地区

崩壊厚 1m以下
崩壊幅 10m程度

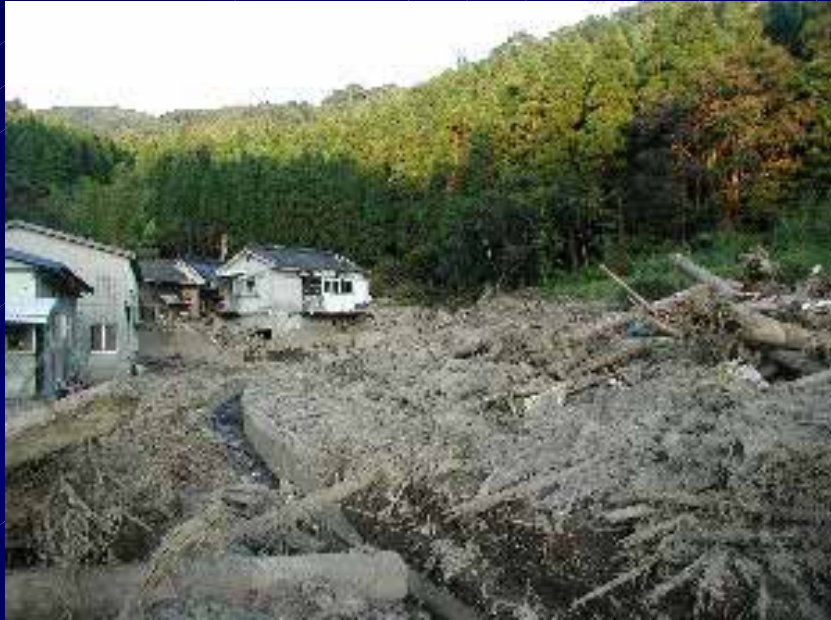
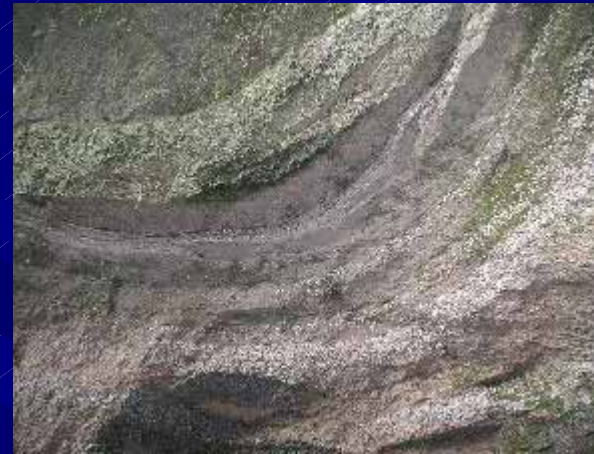
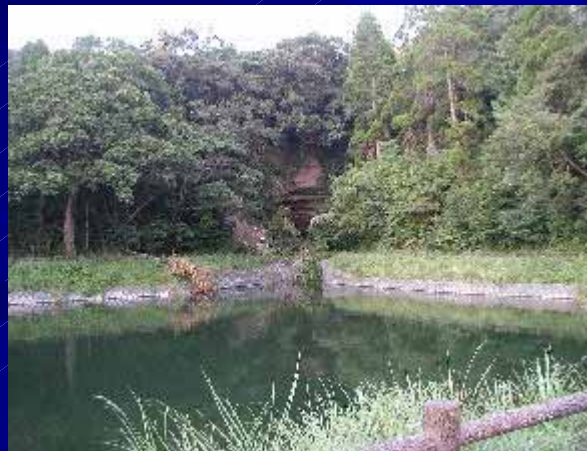
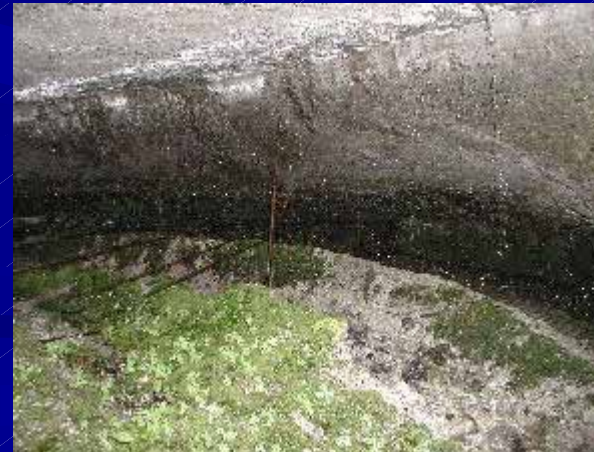
E 新御堂地区土石流箇所

(小谷地区と比較してスギ流木が多い。)

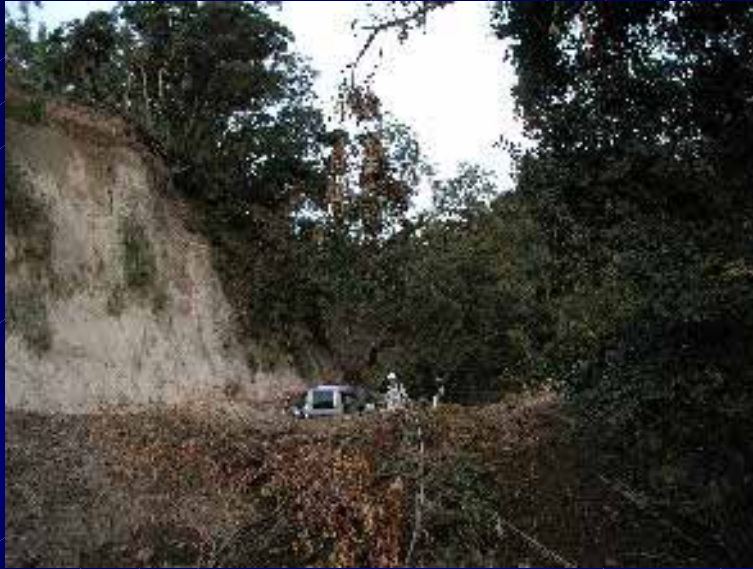
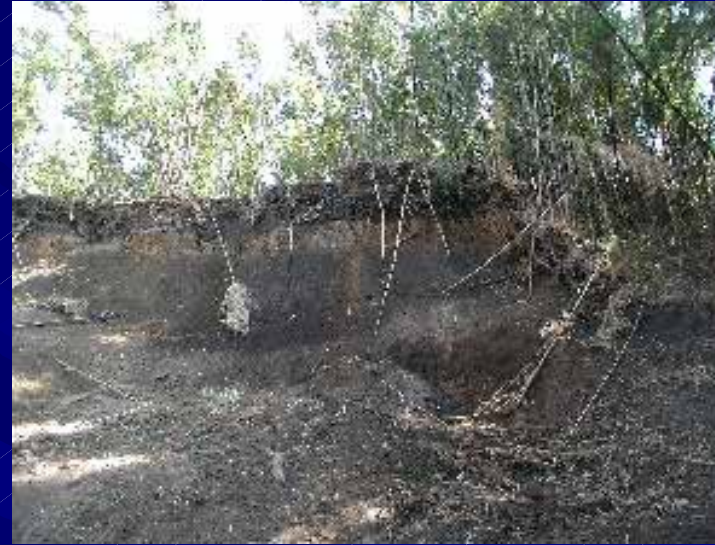
土石流源頭部 (多数あるうちの一つ)

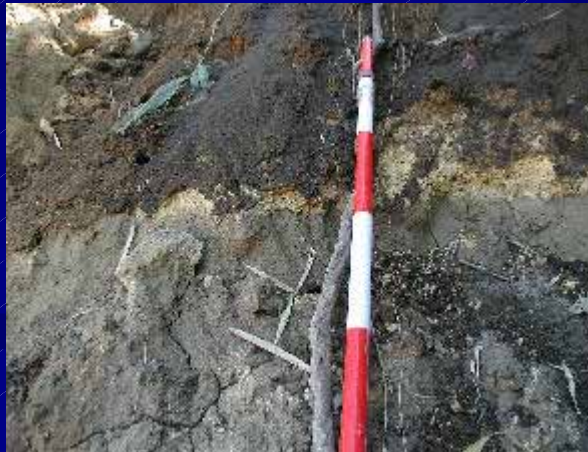
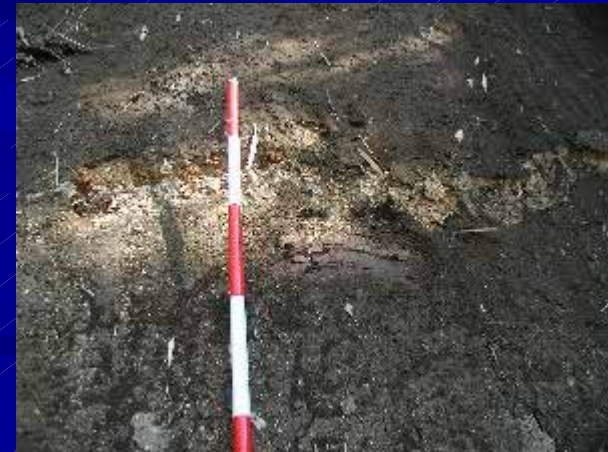
黄褐色部 :高含水状態の
ボラ (軽石堆積物、空隙に
富む)

灰色 :不透水地盤

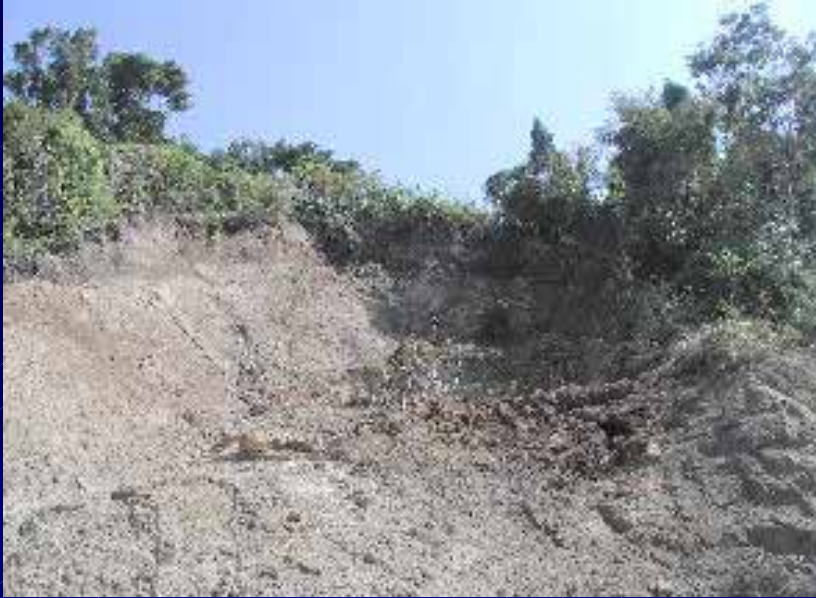
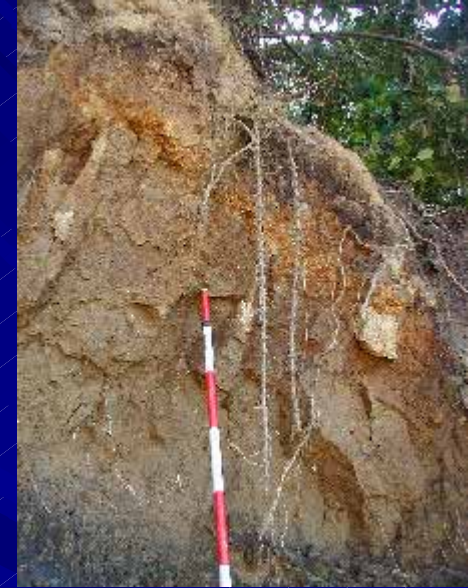
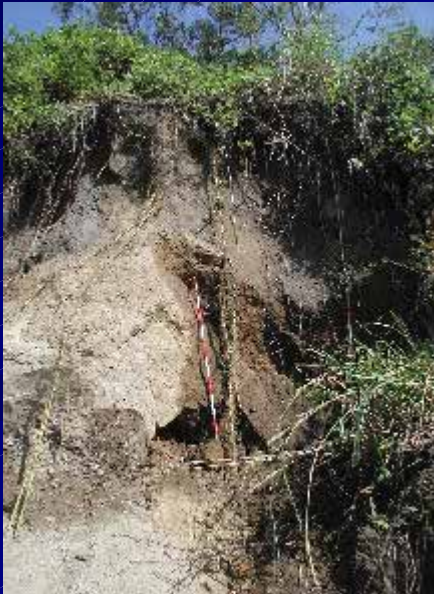
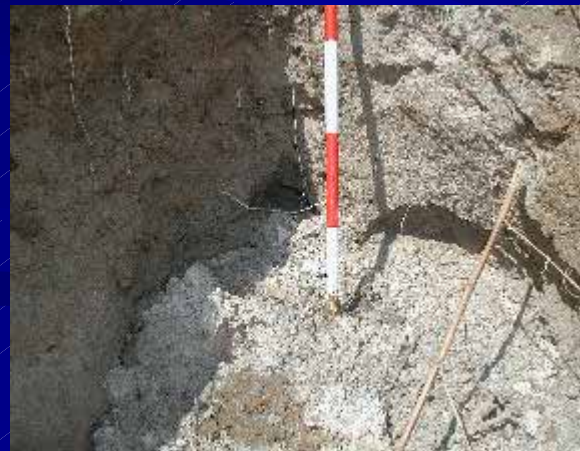
土石流源頭部 (多数あるうちの一つ)

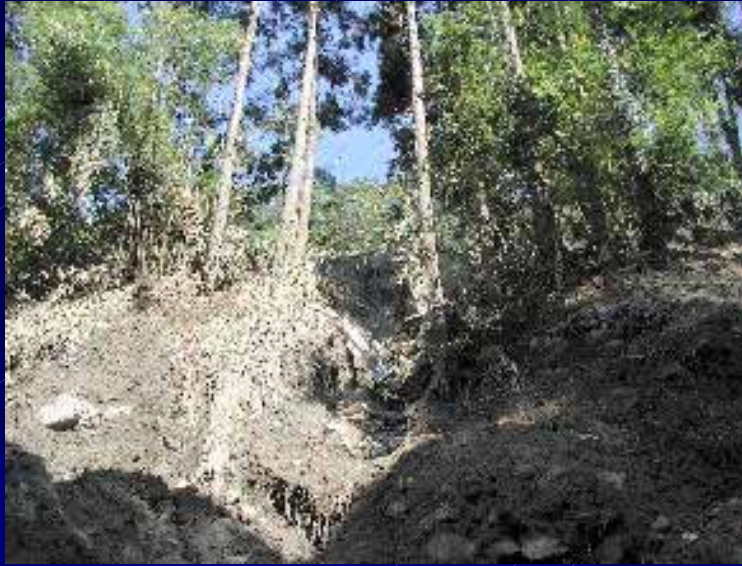
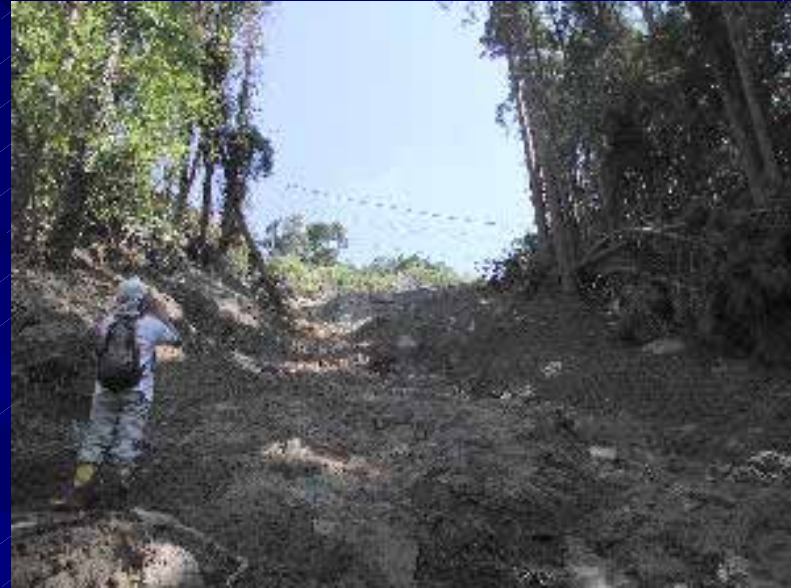
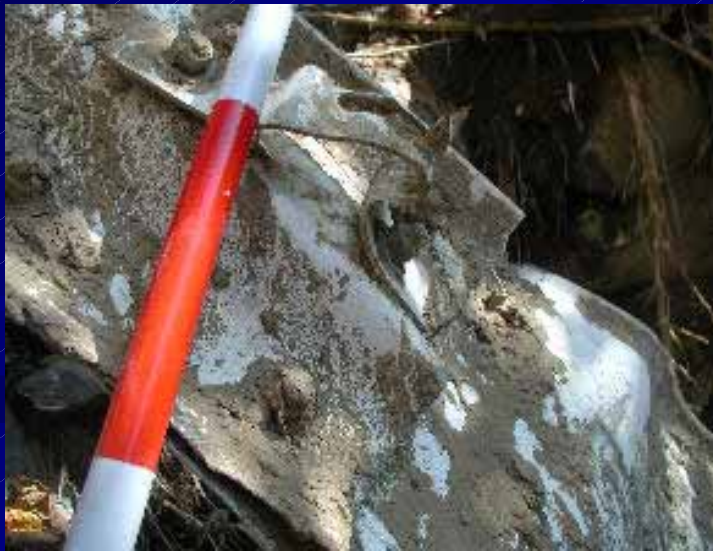
ポール下端の灰色の土砂
水を含んだボラが乾燥した
状態
