# 高解像度衛星リモートセンシング技術と 広域斜面災害評価への応用

- 新潟県中越地震における3D地形解析を例として -

(株)NTTデータ 技術開発本部  
ユビキタスPF センサネットワークG  
宮崎早苗

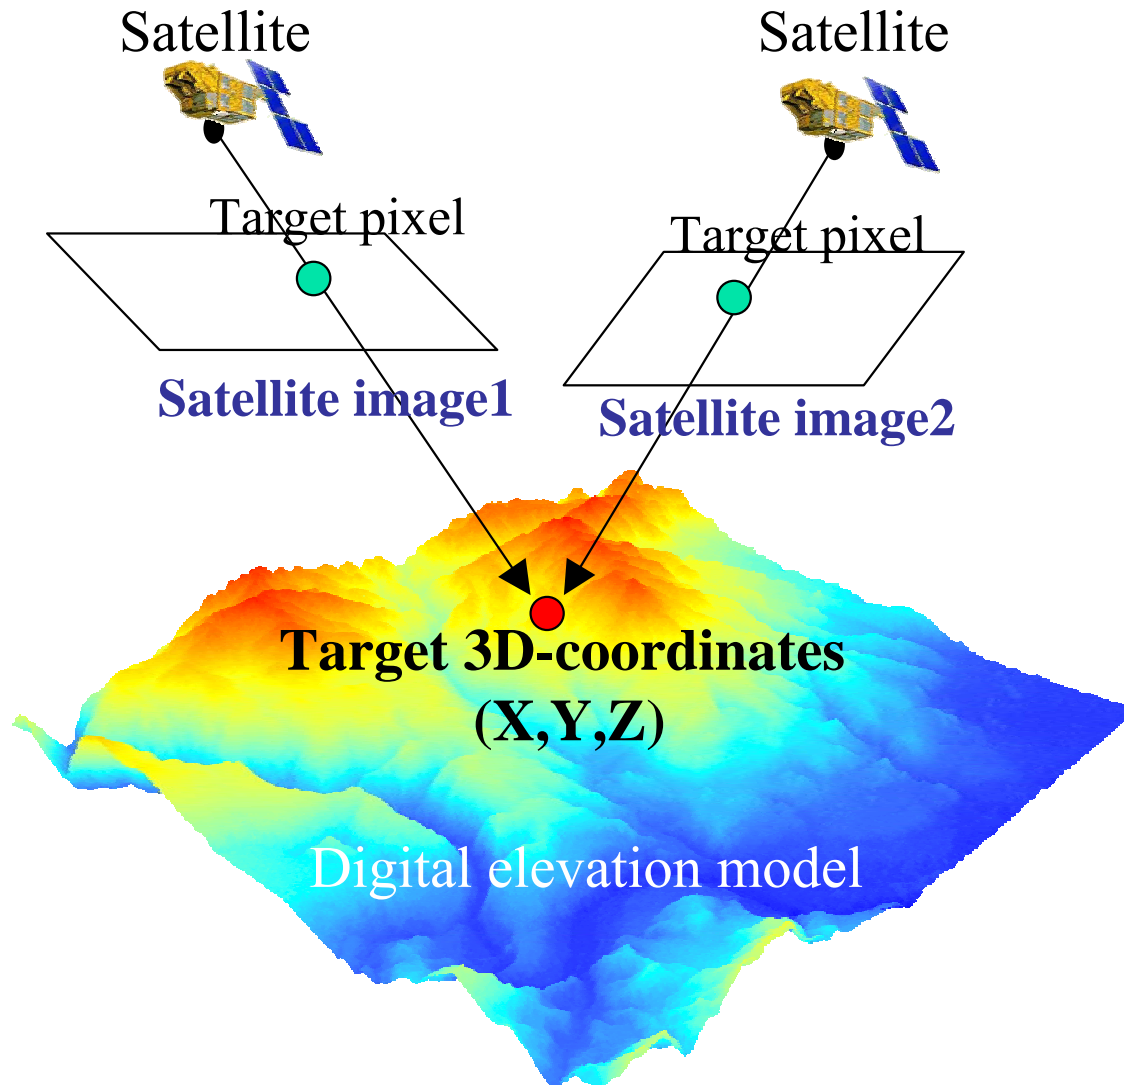
# 3D地形の推定：ステレオ画像解析

ステレオ画像解析の模式図

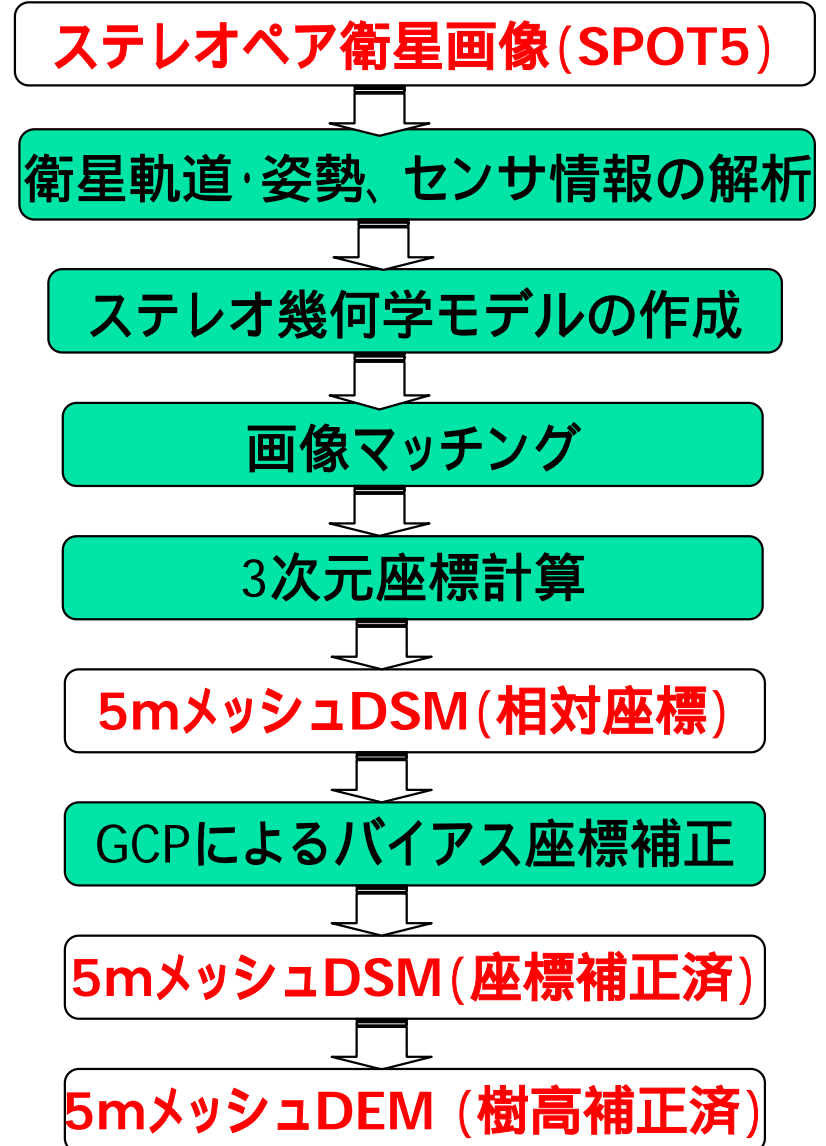
画像処理過程

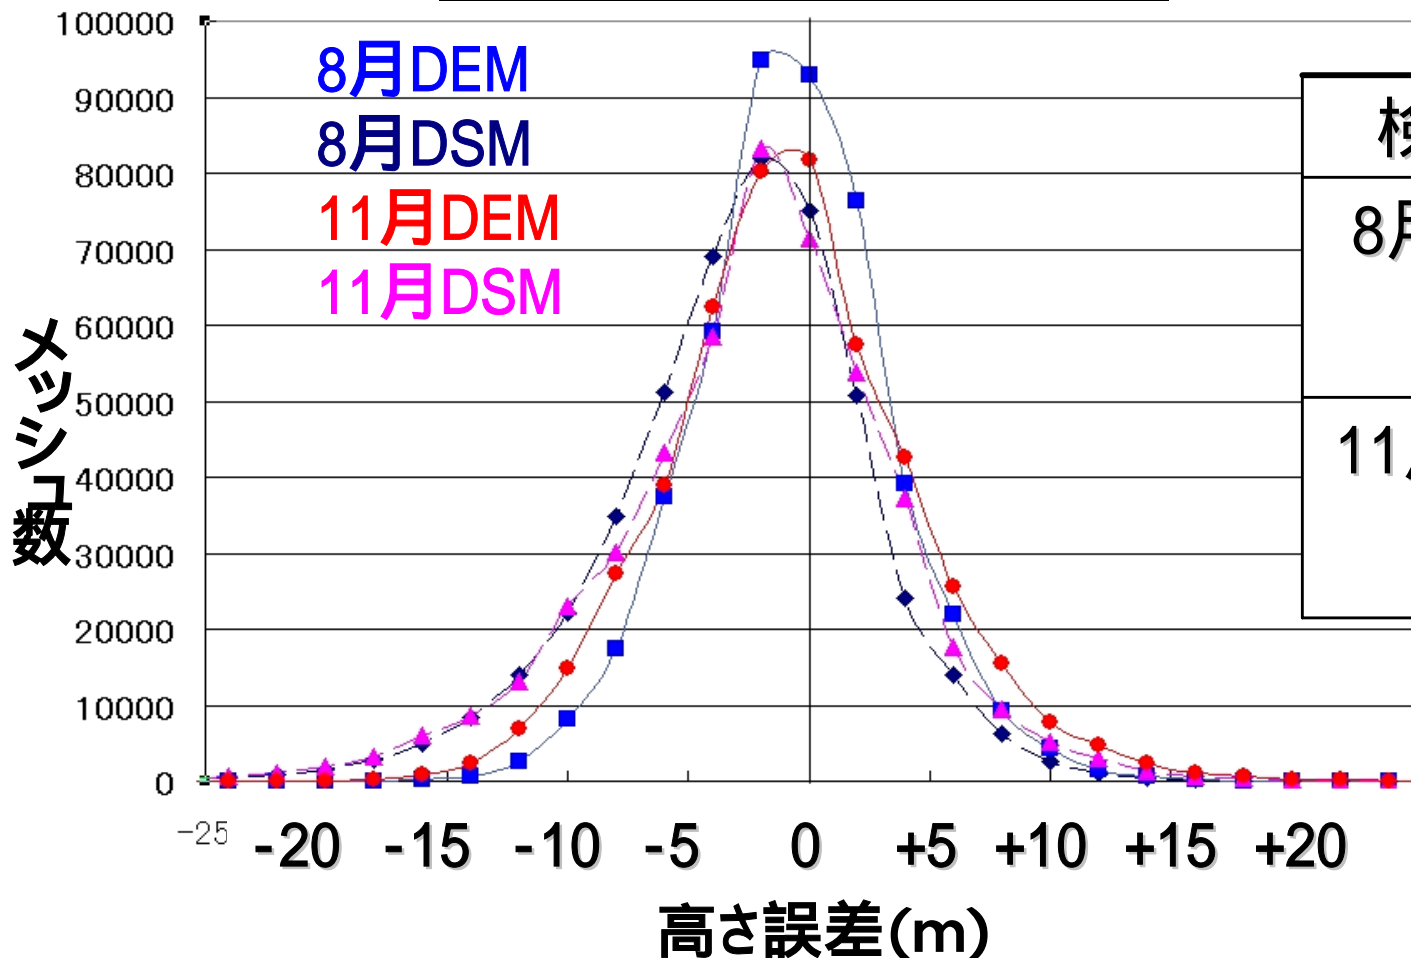
- ・ 衛星画像からの5mメッシュDEM,DSMデータの精度検証
- ・ 震災直後計測の航空レーザ測量データと差分比較

### 高さ誤差のヒストグラム分布

検証項目		誤差m(1σ)
8月	DEM	4.1
	DSM	5.3
11月	DEM	5.2
	DSM	5.8

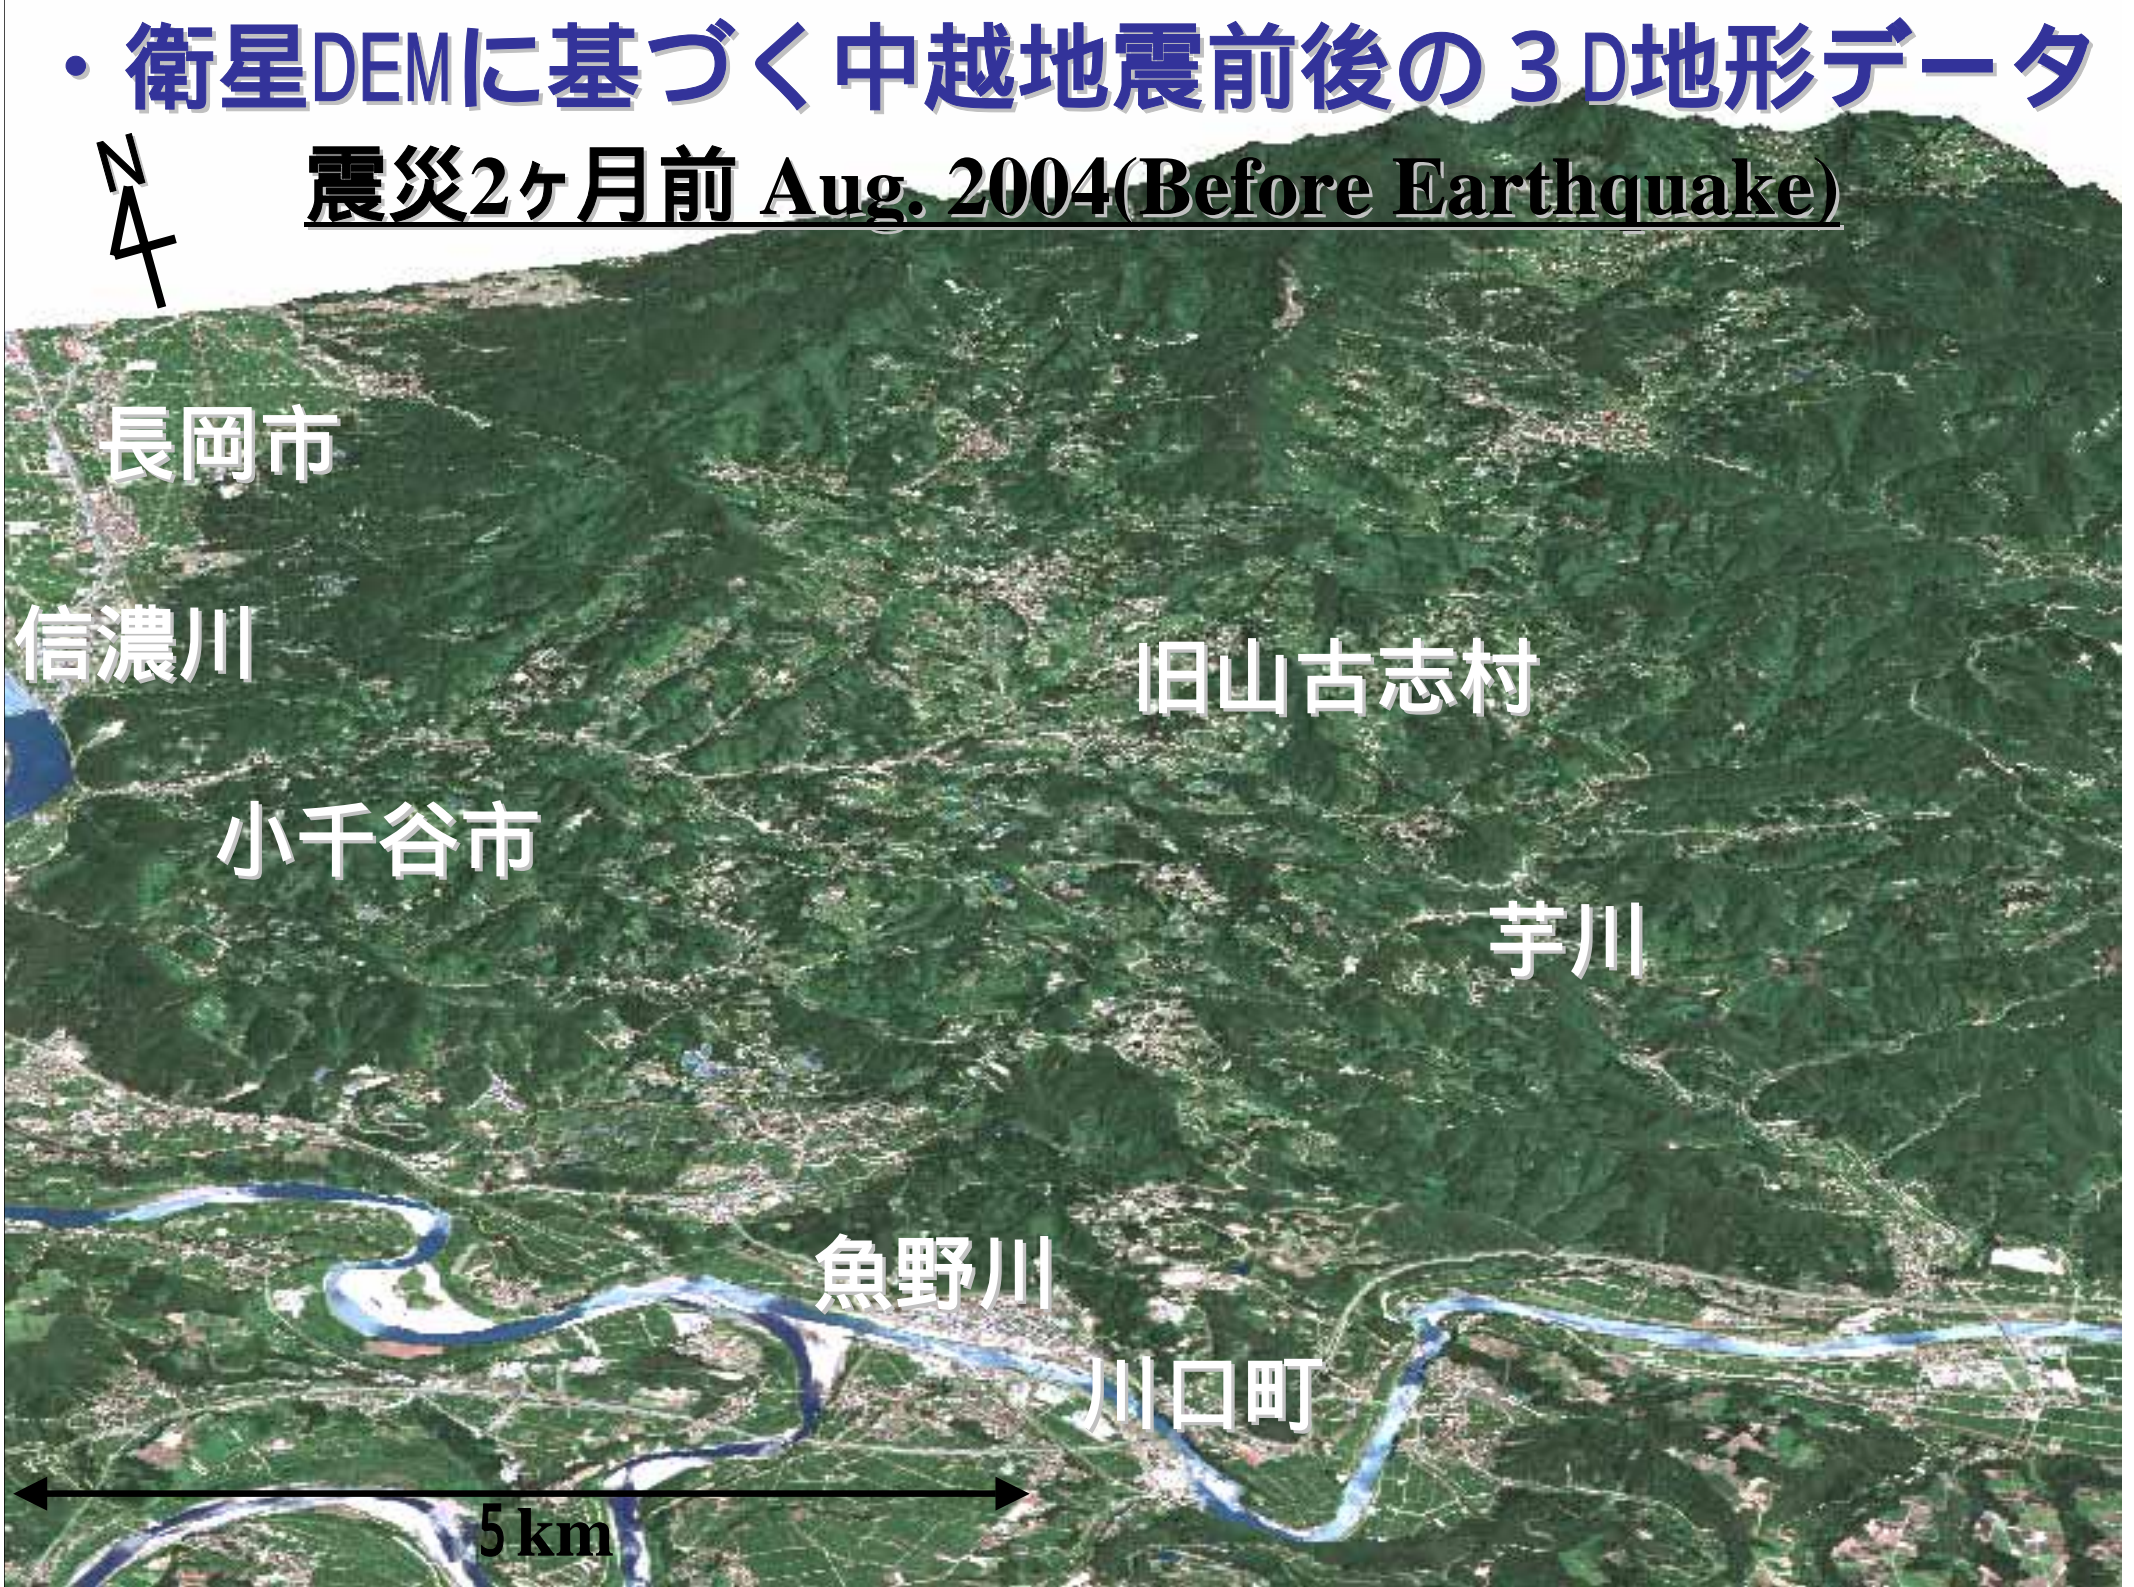
# ・ 衛星DEMに基づく中越地震前後の3D地形データ

震災2ヶ月前 Aug. 2004 (Before Earthquake)

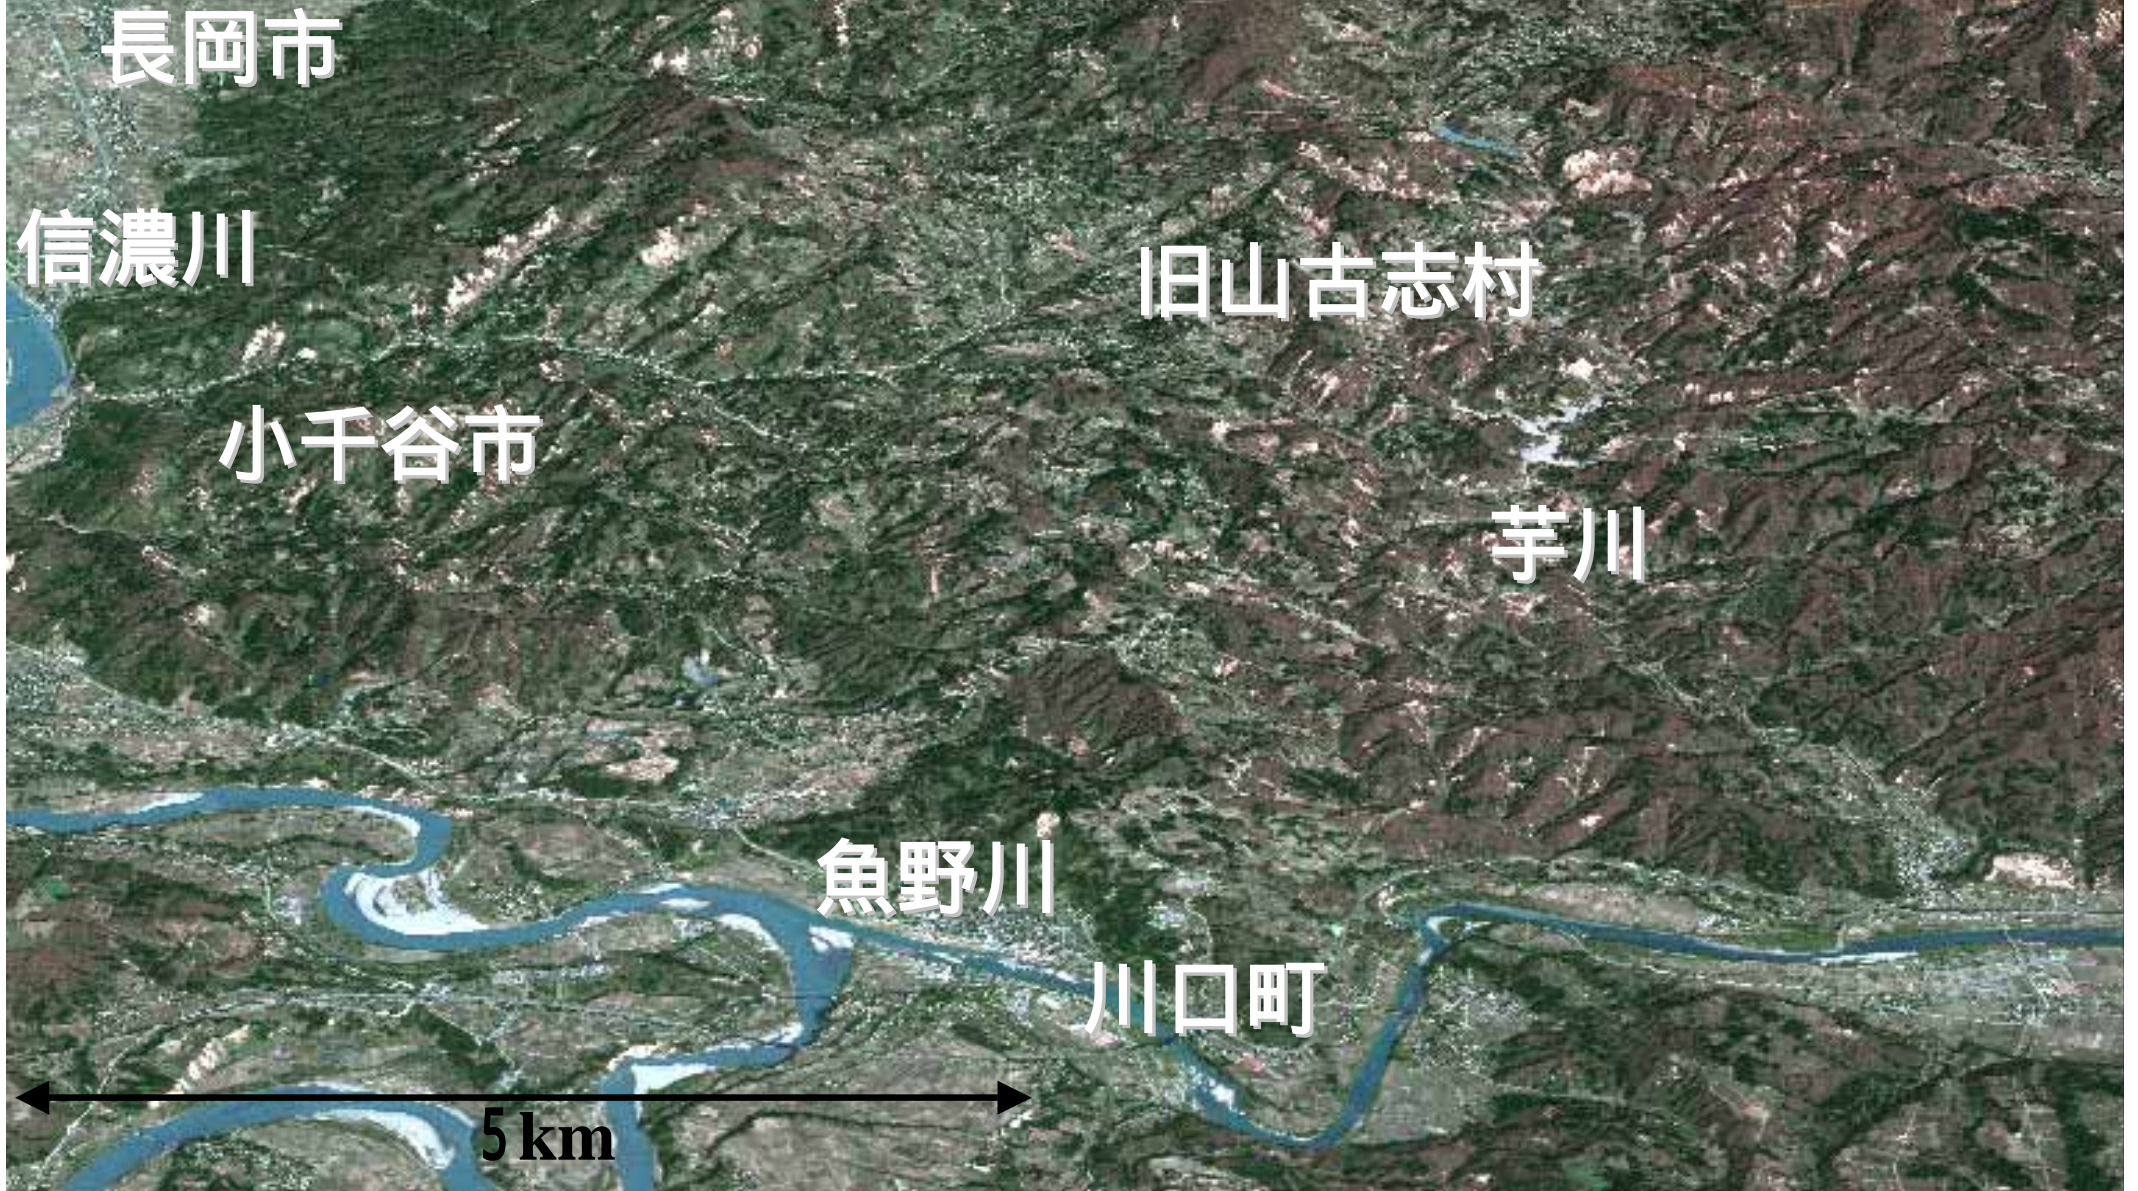
# ・ 衛星DEMに基づく中越地震前後の3D地形データ

震災直後 Nov. 2004(After Earthquake)

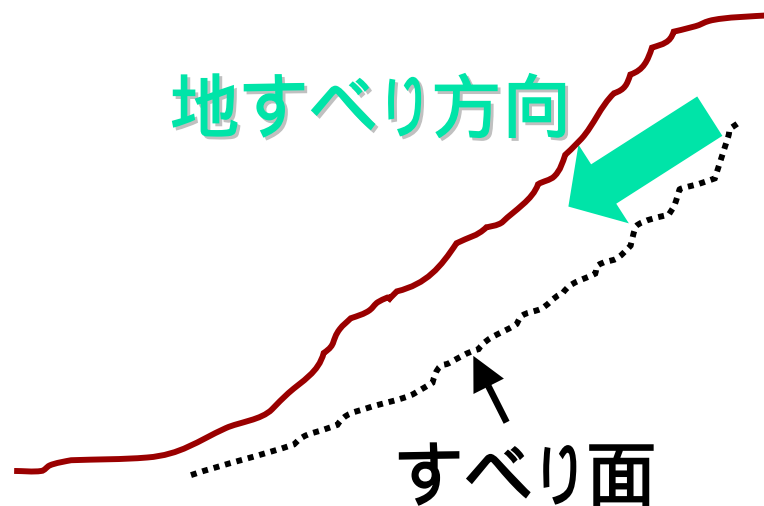
## 斜面災害前後の標高変化の模式図(地すべりの例)

・ 地すべり前の標高値

地すべり方向

すべり面

・ 地すべり後の標高値

土塊の移動発生箇所  
- 方向の標高変化

土塊の堆積箇所  
+ 方向の標高変化

- ・ 斜面災害前後の高さ変化を,2時期の衛星DEMから差分計測。高さ変化量から崩壊箇所/規模を推定する方法。

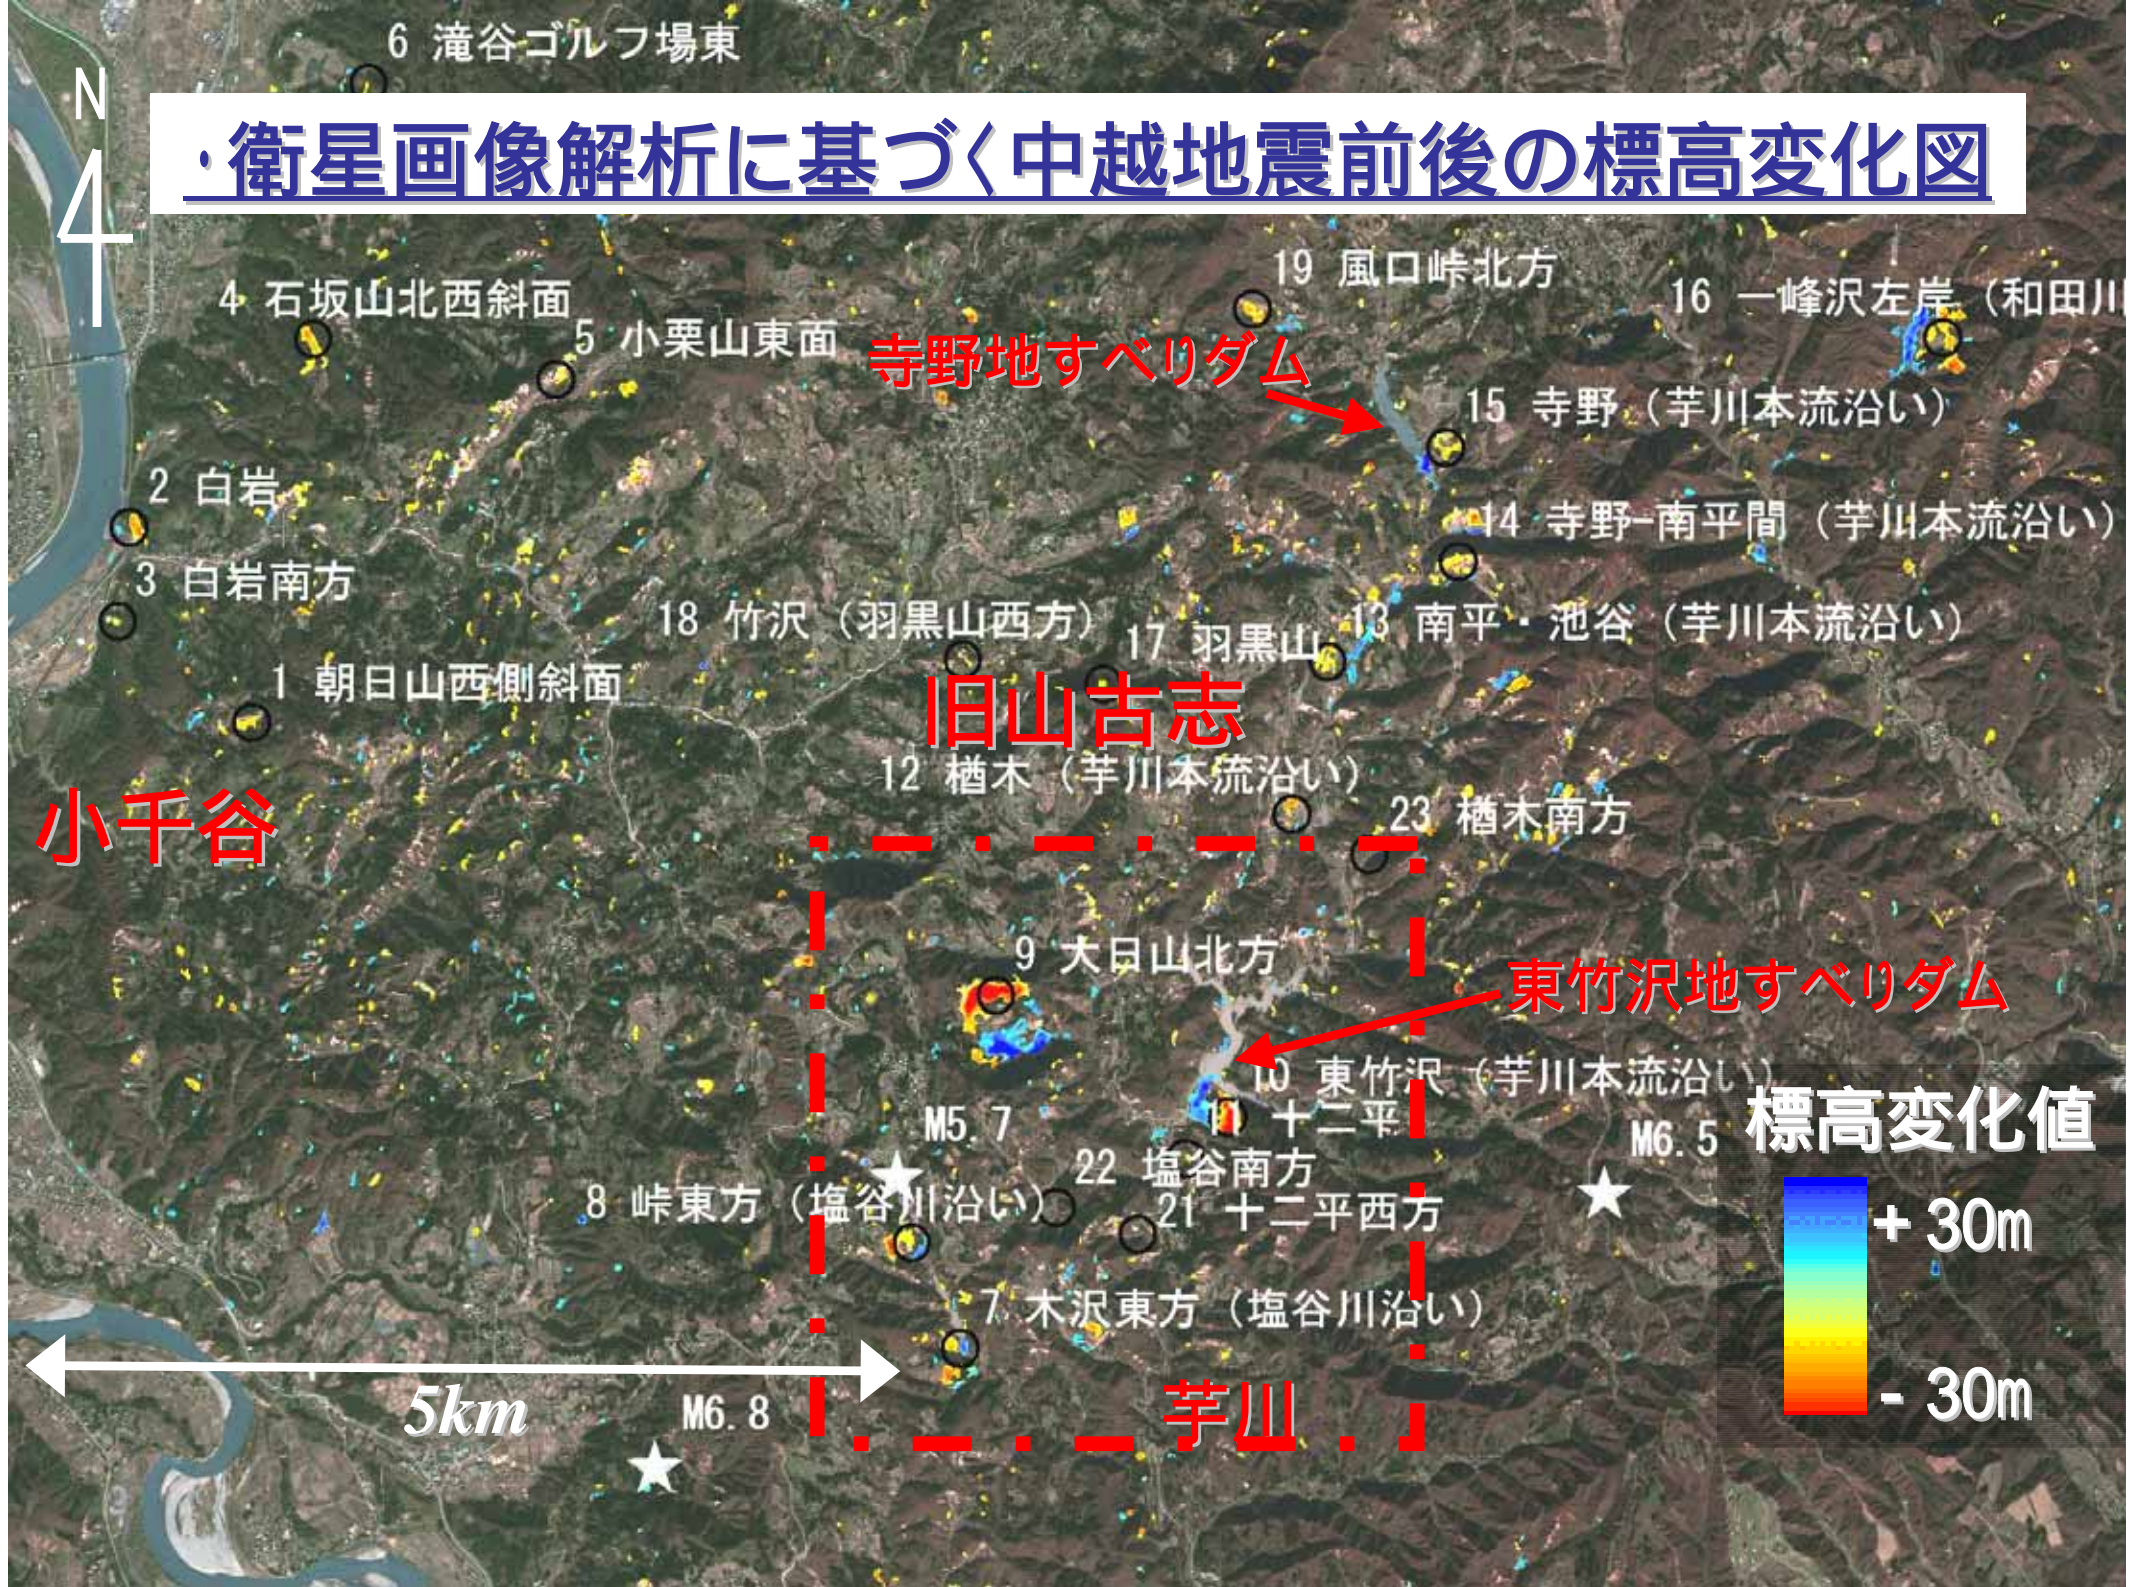
# 衛星画像解析に基づく中越地震前後の標高変化図

標高変化値
