現地調査ミーティング議事録（案）

土砂災害学習マップ検討資料

新潟県中越地震

土砂災害学習マップ

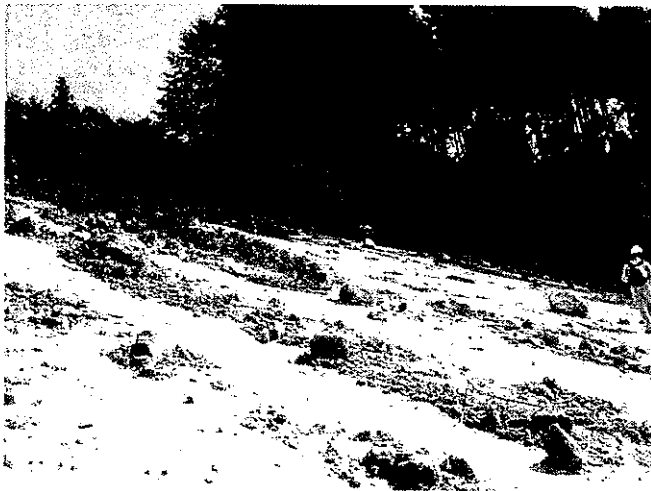
写真-1 に小千谷市横渡で発生した岩盤すべりを示しています。この現場は妙見白岩で発生した岩盤崩落のすぐ近くにあり、写真からわかるように、まるでスキー場のようなすべり面が形成されており（傾斜角度は約 22° ）、その上に厚さ約 3m の岩塊が載っていたものと推定されます。そして、この岩塊が地震動によって揺さぶられて、すべり面に沿って下方に崩れ落ちたものと考えられます。写真-2 に示すように、すべり面付近には厚さ数ミリの凝灰質の砂岩が観察されました。凝灰質砂岩とは、砂の堆積時に火山灰が砂と混じり合ってきたもので、この砂岩の強さが崩壊メカニズムを解明する鍵になると考えられています。また、この現場の地形は斜面に対して流れやすい構造（地層が緩く傾いた構造）となっており、地すべりが発生しやすい地形といえるでしょう。なお、この現場に隣接する斜面において同じような岩盤すべりが発生していました。写真-3 からわかるように、これら2つの斜面の先には道路や鉄道が通っていますが、幸いにも大きな被害はでませんでした。

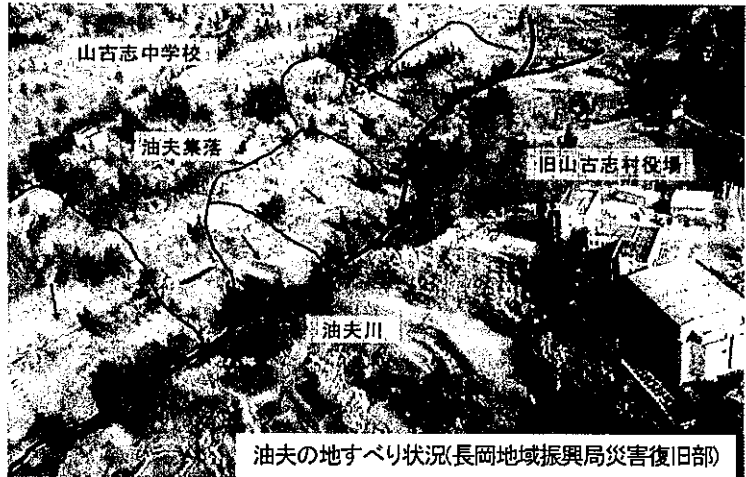
油夫地区は、地すべり緩斜面上に位置し、谷筋には棚田が発達するという地すべり地形特有の集落でした。中越地震では、集落が位置する旧地すべりの再滑動が発生しました。これによって発生した地すべり土塊や表層崩壊による崩壊土によって油夫川河道が約 1km にわたって閉塞しました。また、油夫地区の木造家屋の半数が大破・倒壊し、地すべり頭部の亀裂は尾根筋に位置する山古志中学校の校舎部分やグラウンドに達し、鉄筋コンクリート 3 階建ての山古志中学校は校舎全体に歪みが発生し、建て直すこととなりました。また、油夫川周辺斜面に発達する棚田には、崩壊、亀裂の発生などによる損傷が広い面積にわたり発生しました。

油夫の地すべり状況(長岡地域振興局災害復旧部)

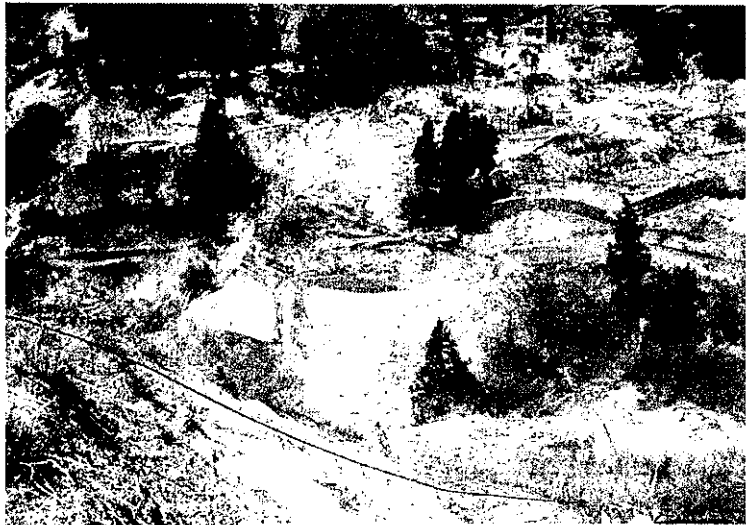
油夫川の閉塞と棚田の崩壊状況 H17. 5. 14.

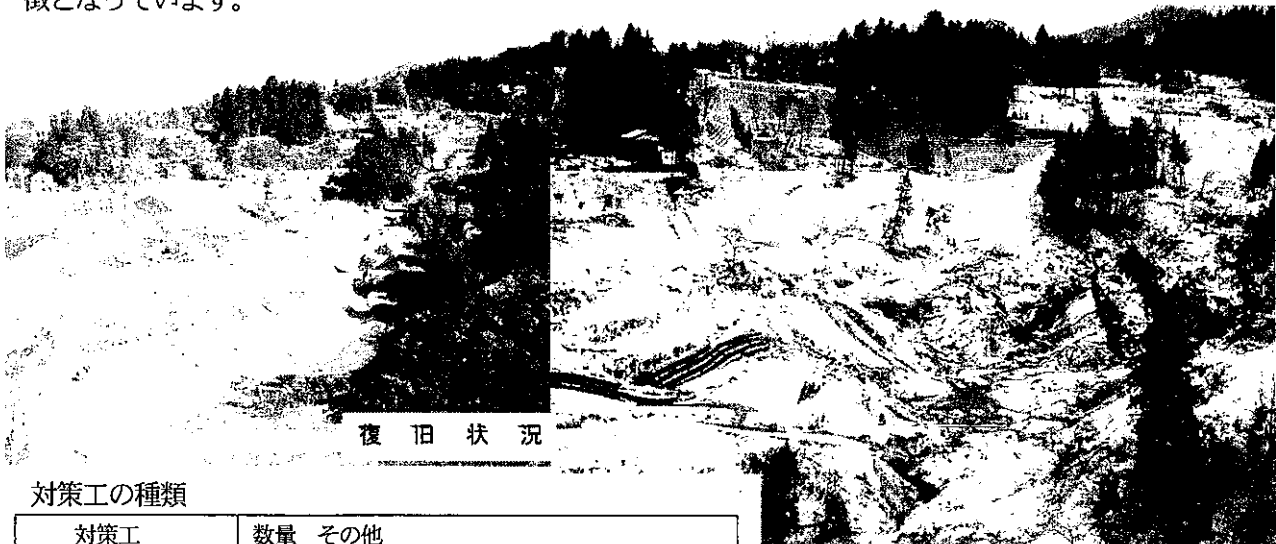
復旧状況

対策工は、現況復旧を目的として実施されましたが、油尾地区の地すべりの再滑動を防ぐために中越地震により山古志地区において発生した崩壊土砂、復旧工事による建設発生土を抑え盛土として活用したことが特徴となっています。

油夫川の閉塞と棚田の崩壊状況 H17.12.10.

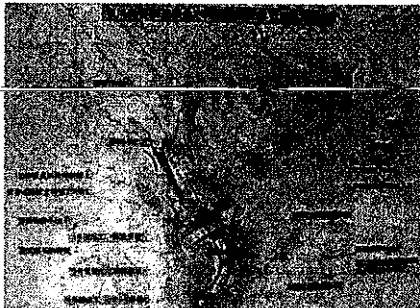
この河道閉塞によって大規模な災害が発生することが予想されたことから、緊急対策として平成16年に水路を設置して河道閉塞箇所上流部の水位の低下に努めました。その後3基の砂防えん堤の整備と斜面对策工を施しました。

写真4 恒久対策計画平面図

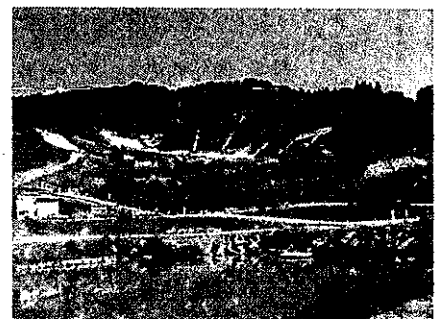
(a)170512 撮影

(b)181027 撮影

写真5 施工中の地すべり源頭部の切土と排土工とのり面保護工

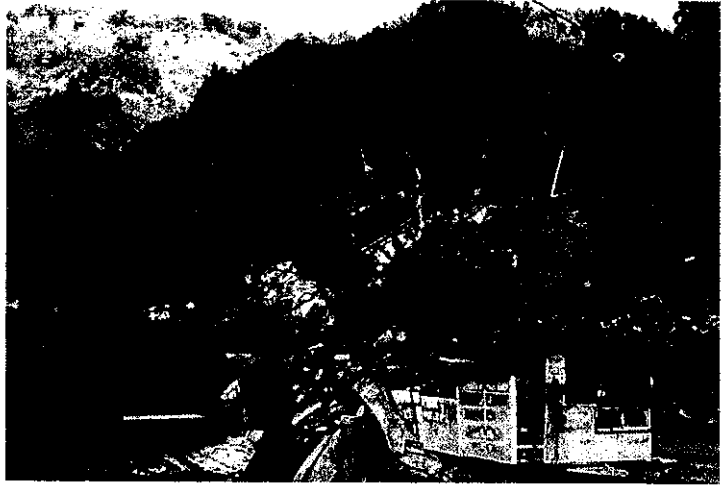
明瞭な地すべり地形を示す斜面の末端部分が地震で崩壊したものです。地すべりの末端といっても崩壊幅は70m、斜面長130mの規模で、崩壊土砂は民家を押しつぶして尊い2名の人命を奪い、主要地方道を埋没させ、一部は末端の太田川に達しました。

写真2 上流側からの被災状況

対策は降雨時の地下水位上昇が顕著なことから地下水の排除を目的にした集水井戸や多数の横ボーリング孔が設けられました。また、末端の崩壊部分については、被災家屋を除去し、鋼管クイの埋設による斜面の安定化を図った上で、斜面を整形しています。
