2011年東北地方太平洋沖地震に伴う造成地盛土の地すべり

太田英将 (太田ジオリサーチ)
釜井俊孝 (京都大学防災研究所)

2. 仙台市太白区緑ヶ丘周辺の盛土地すべり

3. 福島市あさひ台団地周辺の盛土地すべり

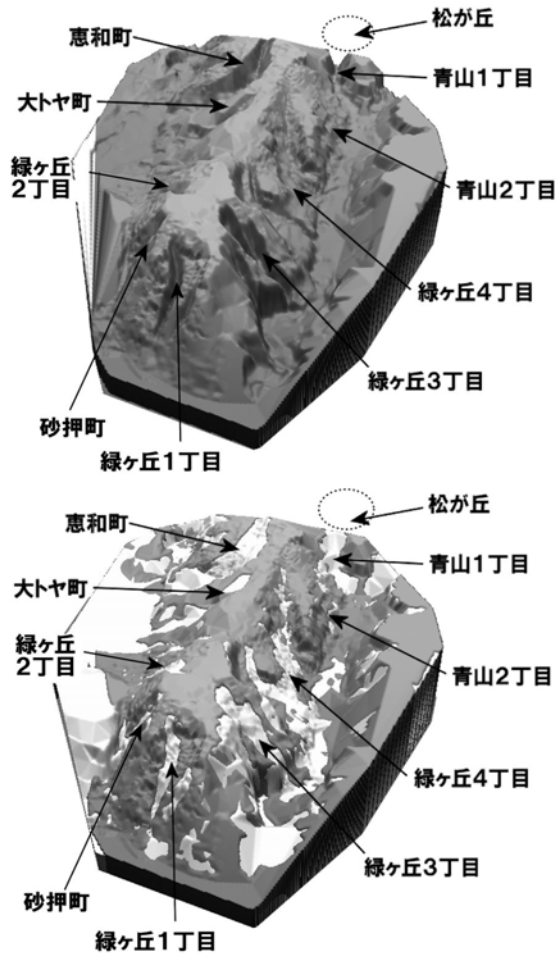
図1 盛土前(上)と盛土後(下)の鳥瞰図

仙台市太白区の丘陵地の中にある谷を埋めて大規模造成が行われ、標高80m前後の住宅地が開発されている。緑ヶ丘周辺の造成は昭和30年代に行われた。図1に盛土

前の地形と盛土後の地形を鳥瞰図にして示す。なお、高さ方向は誇張されている。

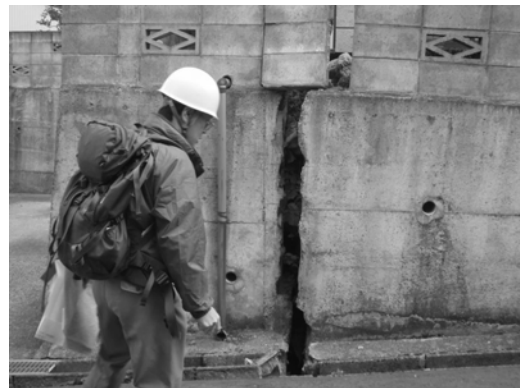
写真2 盛土ユニット境界部の引張クラック

谷の右側壁の腹付け盛土である。この箇所も1978年の地震時に大変動し、今回の地震でもまったく同じ位置・形状で変動した(住民談;写真2)。1978年の地震後に集水井工が計画されていたらしいが、実際には施工されていないようである。

1978年の地震後に、いったん集水井工が計画されていたにもかかわらず、実際には施工されず、再び前回同様の被災をした。盛土すべりには免疫性がないことが実証された。対策計画が実施されなかった経緯を明確化しておくことが、今後のリスクコミュニケーション上重要である。

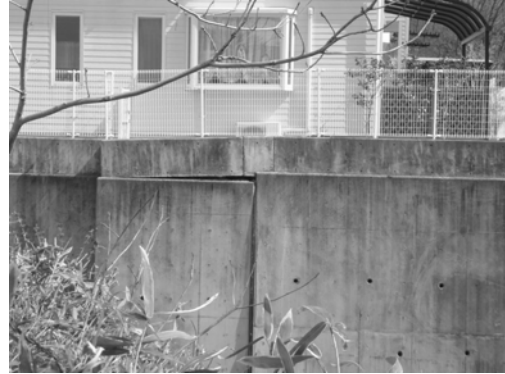
写真6 擁壁部の沈下程度の変状のみ

高い宅地擁壁に変状があるが、盛土地すべり的な変状は少ない。

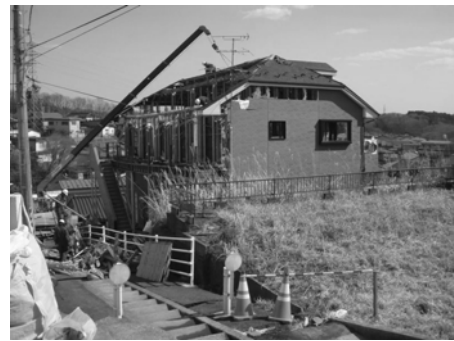
写真7 大きなアパートが傾き、解体中

深い大きな谷を埋めた盛土である。下部は地表傾斜が急である。変状は中部と下部の境界（盛土の地形遷急線）付近から下側に顕著なものが発生している。盛土末端部には圧縮変状が現れるが、一部分で噴砂跡があり、液状化が発生したものと推定される。噴出している砂は、微細砂である。

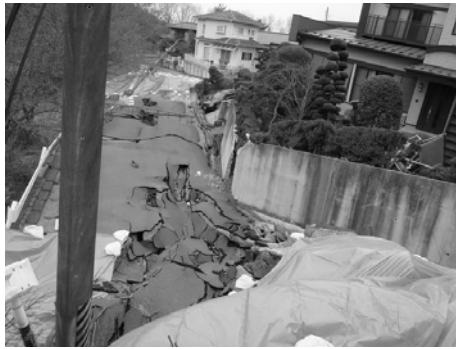
写真9 南側ユニットの崩壊

南側にも小ブロックが地すべりを発生させており、耐震性の強いと思われる堅固な家屋が滑り土塊の上に乗っ

たまま移動している（写真9）

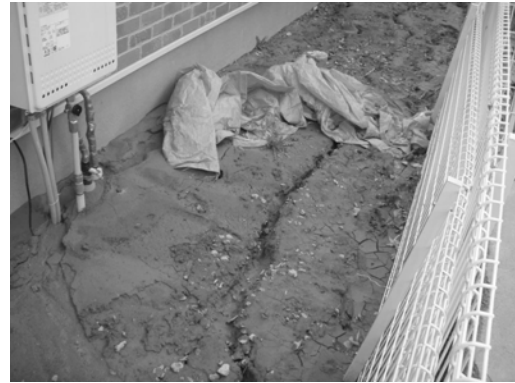
写真10 噴砂跡

盛土末端部で噴砂跡が見つかった。液状化が盛土末端部で発生し、斜面上の盛土が変動する大きな要因になったものと考えられる。

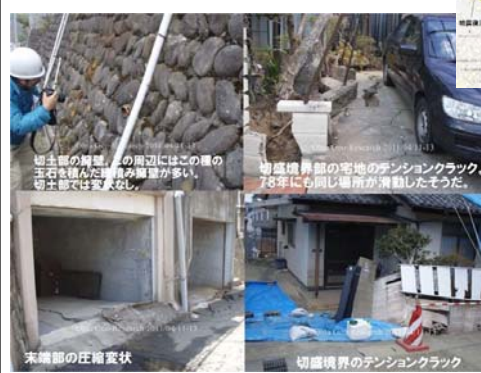
緑ヶ丘4丁目

切土壁の傾斜。この周辺にはこの種の玉石を積んだ土留め工事が多い。切土壁では実証なし。

物盛境界部の宅地のデシジョンクラック。78年にも同じ場所が滑動したようだ。

末梢部の圧縮変状

切盛境界のデシジョンクラック

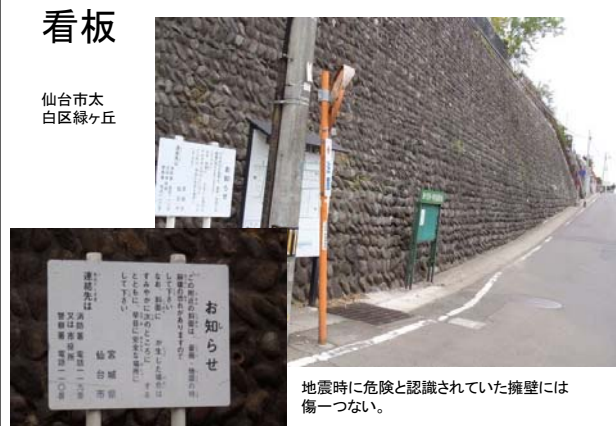
仙台市太白区緑ヶ丘

地震時に危険と認識されていた擁壁には傷一つない。
