首都高緊急復旧工事の2ヶ月半 —タンクローリー火災事故の復旧現場より—

平成20年12月17日
 首都高速道路(株)
 西東京管理局長
 和泉 公比古

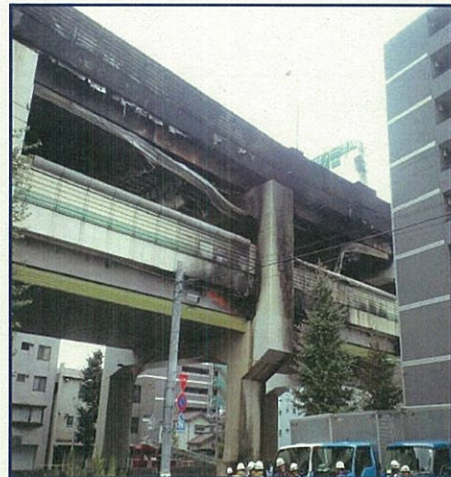
①上層橋桁・床版等の損傷状況

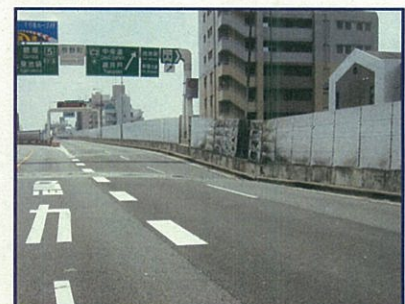
②上層橋桁・床版等の損傷状況

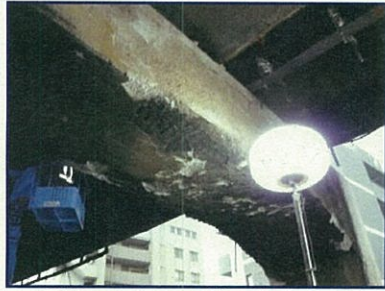
①橋脚(池-601)横梁損傷状況

1. 上層橋桁2スパンは全面架け替えとし、鉄筋コンクリート橋脚については横梁と柱の一部を補修
2. 全面架け替えする上層の橋桁に隣接する橋桁と下層の橋桁の一部に局所的な損傷が発見されたため、鋼材等により補修
3. 鉄筋コンクリート橋脚は損傷を受けたコンクリート表面を一部撤去して断面修復し、更に繊維シート接着工法により補修

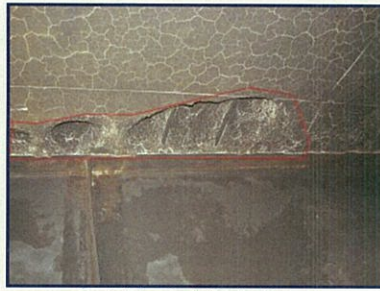
③上層 床版損傷状況

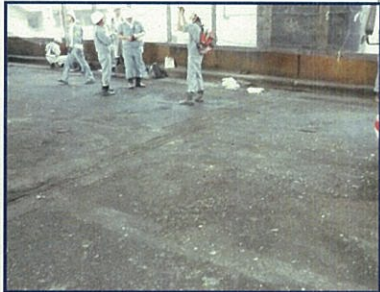
④下層路面の上層裏面吸音板アルミ材付着状況

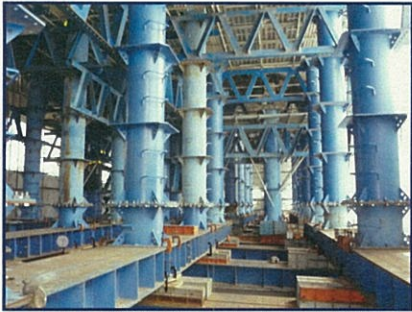
①仮支柱設置状況[8月7日(木)撮影]

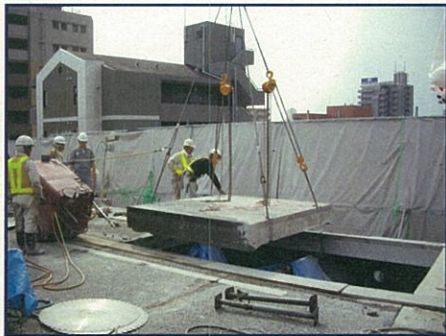
①上層床版(西側)撤去状況[8月20日(水)撮影]

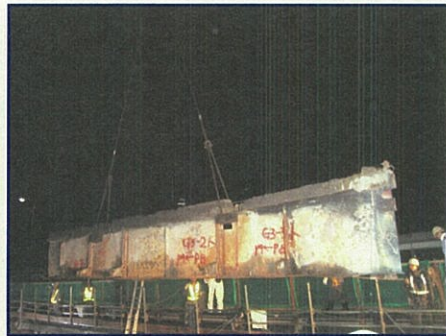
②上層主桁(西側)撤去状況[8月25日(月)撮影]

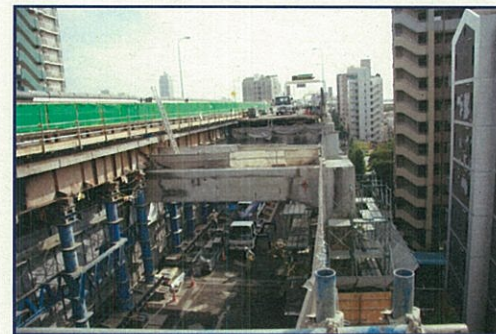
①上層橋桁・床版(西側)撤去状況[8月27日(水)撮影]

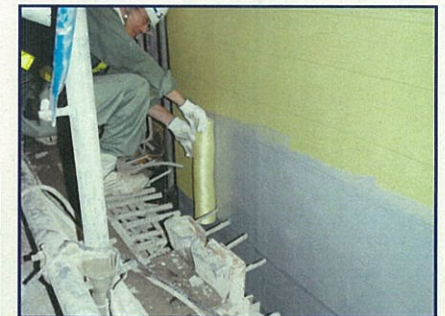
②橋脚のアラムド繊維補修[9月1日(月)撮影]

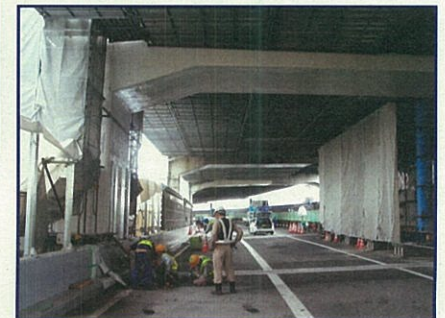
③橋脚補修完了[9月11日(木)撮影]

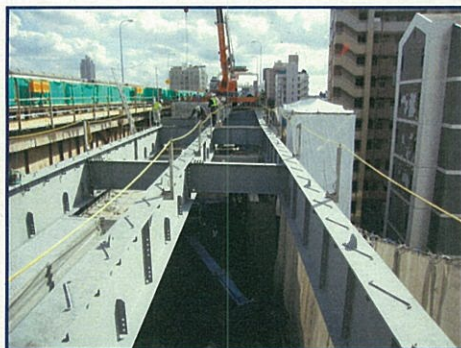
①上層橋桁(西側)の架設[8月31日(日)撮影]

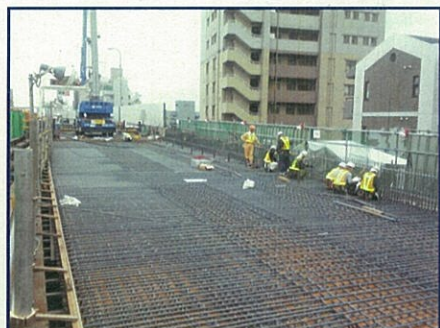
②上層床版(西側)鉄筋組立状況[9月4日(木)撮影]

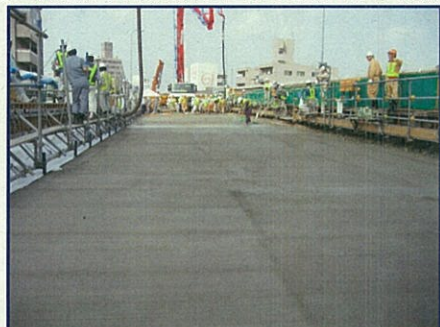
③上層床版(西側)コンクリート打設完了[9月6日(土)撮影]

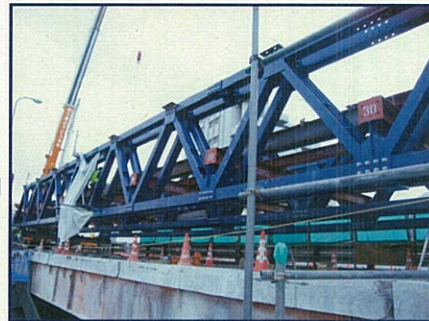
③架設用トラス桁設置[9月20日(土)撮影]

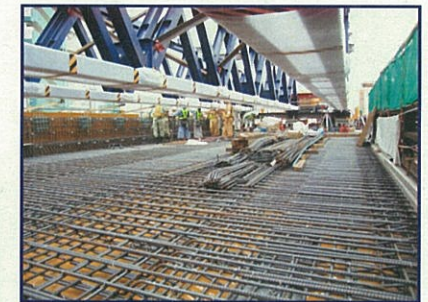
②上層床版(都心側・東側)の鉄筋組立状況
[9月27日(土)撮影]

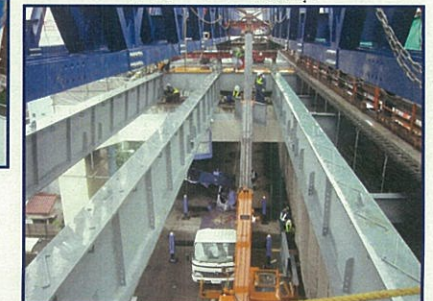
③上層橋桁(郊外側・東側)架設状況
[9月29日(月)撮影]

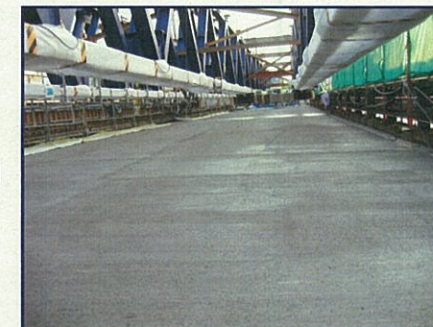
③ 上層床版(東側)のコンクリート打設完了
[10月4日(土)撮影]
