【アンケート結果】

今回おこなったアンケートは、建設技術委員会の会員会社（建設会社）を対象に、近年の災害における復旧工事や、過去の災害を踏まえて行われた災害対策工事において、良好な結果を得ることが出来た事例について、その内容のご紹介を頂くことを目的とした。

結果の概要については、災害種別毎に第4章の各節末に示したが、ここでは回答頂いたアンケートフォームの原紙に加え、付属資料として添付いただいた部分も含め掲載した。

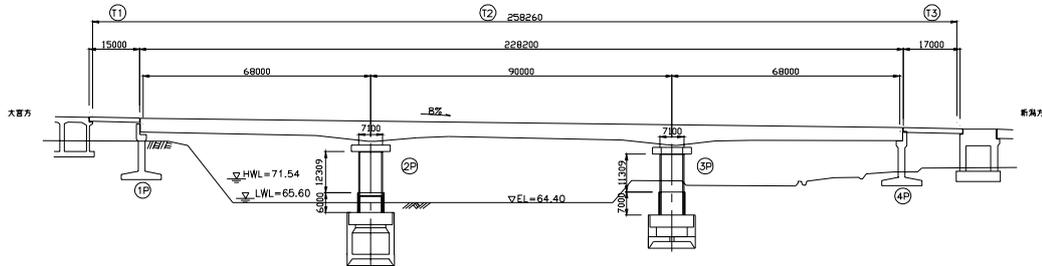
図-4 橋梁全体図

魚野川橋梁は、信濃川支流の魚野川を跨ぐ3径間連続PC箱桁橋である。損傷を受けた橋脚は、河川内に位置する直径6.5mの円形RC単柱式橋脚である。

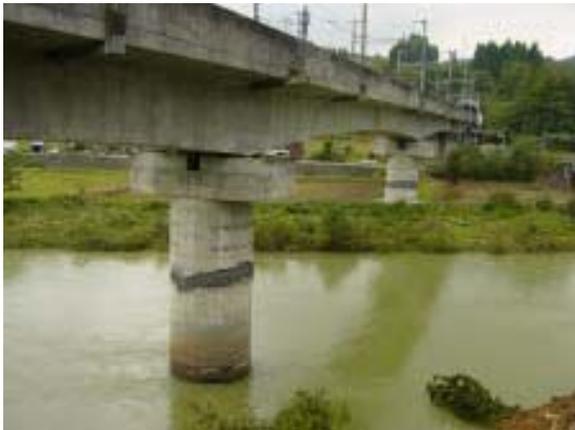
図-5 2P 橋脚

橋脚(2P、3P)は、主鉄筋段落し部付近で、かぶりコンクリートの剥落、帯鉄筋の落下、軸方向鉄筋のはらみ出しが生じ、ひび割れも広範囲にわたり発生した。損傷部には、見かけ上の塑性ヒンジが形成されたと考えられるが、柱の軸力は保持できており、上部構造の軌道面の沈下は観測されなかった。

補修は、主鉄筋段落し部曲げ破壊部を注入工法や断面修復工法にて行い、震災前の性能に戻すとともに大規模地震にも耐えられる補強を同時に行うことになった。

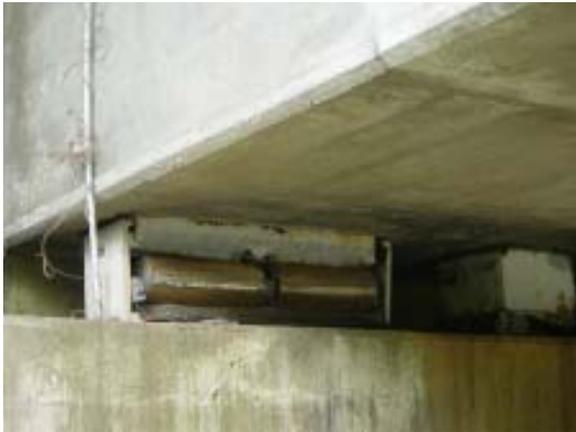
図-7 1P ラック・ピニオン損傷

本橋梁に設置されている支承は、すべて1本ローラー支承である。損傷は、端支点部の支承に集中して発生しており、中間支点部の支承は、軽微な損傷にとどまった。また、ストッパーは、充填材が一部飛散した程度で全て損傷が見られず健全であった。支承の損傷状況を下表に示す。

支承部の補修方法を下表に示す。損傷部品は、取外して交換したが、4P のローラーは、取外し後工場にて再研磨して再利用した。1P のローラーは、損傷が激しいため新規製作とした。なお、サイドブロックを定着しているボルトは、損傷したボルトの状況から安全性を考慮し、全数交換とした。

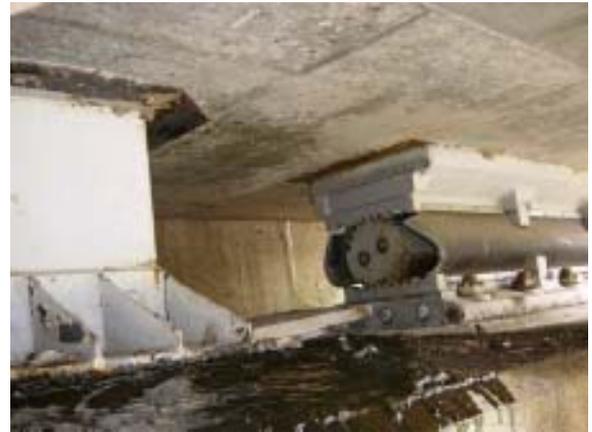
図-8 1P サイドブロック損傷

※ 黒いタール状の液体は、ストッパーの充填材が地震により噴出したもの

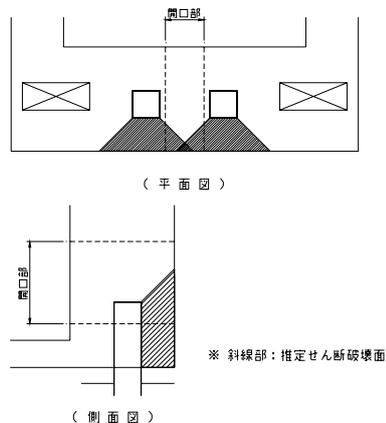
図-9 推定せん断破壊面

4P 端部横桁コンクリートには、ストッパーに接する面よりせん断破壊による大きなひび割れが発生し、桁内作業通路からもひび割れが確認出来ることから、下図に示すようなせん断破壊面が形成されたと考えられる。

4P横桁部の補修は、破壊箇所を除去しコンクリートを充填して修復し、既設コンクリートとの一体化を図るためPC鋼材及び補強筋を配置した。また、横桁の耐力を向上させるため、現在使用していない横桁内中央通路を半分以上塞いで横桁と一体化させた。

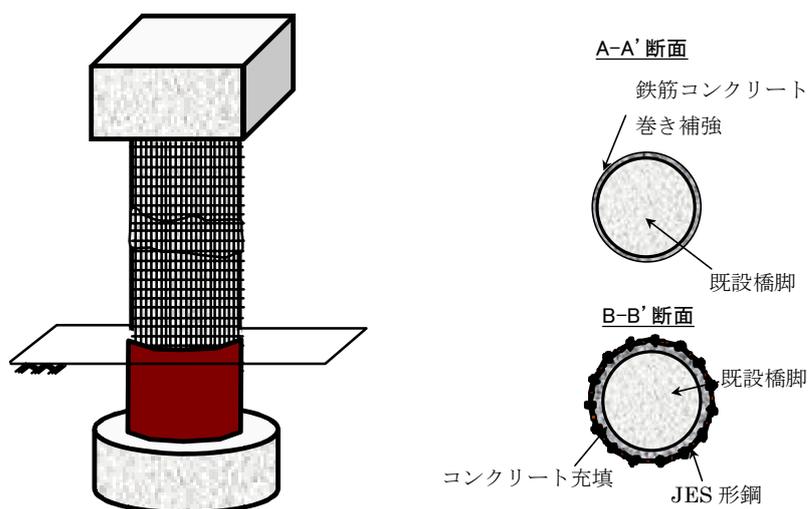
図－1 1 橋脚補強図

土中・水中部については、工期を大幅に短縮することを目的に仮締切工を用いず、橋脚周りに直線鋼矢板を打設する方法を採用したが、直線鋼矢板が必要時期に入手できないため、必要時期の入手を確認できた JES 形鋼を選定した。JES 形鋼による鋼板巻き部と RC 部の鉄筋の接続は、鋼板巻き補強区間に主鉄筋を定着長分埋め込んだ重ね継手方式を採用した。

橋脚躯体と補強鋼板（JES 形鋼）の離れは、2P 橋脚下端に防護鋼板と根巻きコンクリート(30cm)、3P 橋脚下端に防護コンクリート (30cm) があることより、施工上の余裕量 20cm を確保して根巻き部の補強厚さを 50cm とした。(特例として河川協議で承認を受けた。上部の RC 巻は 30cm に制限した。)

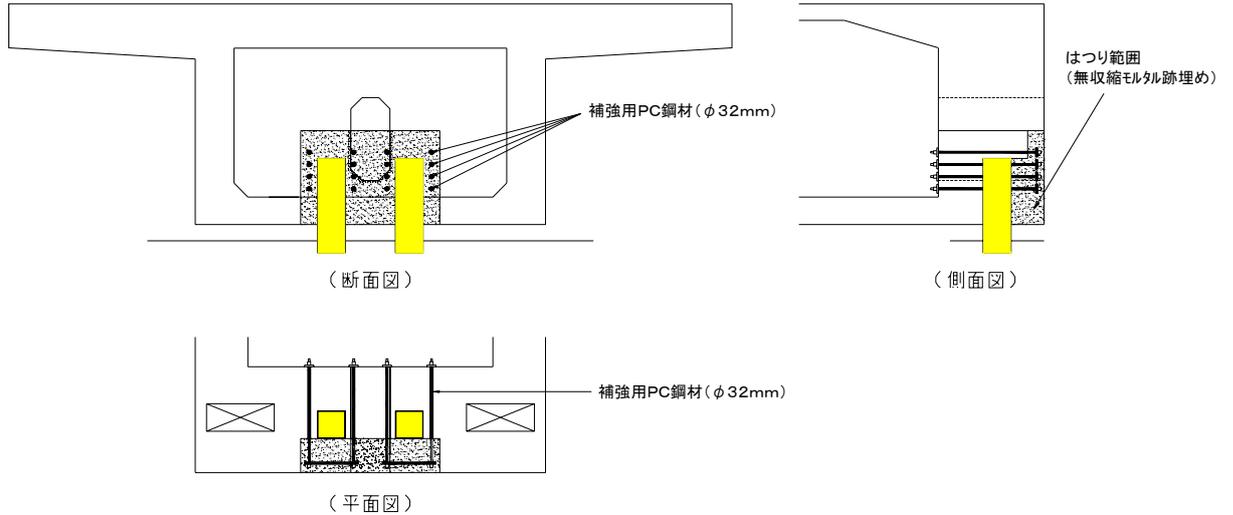
図-1.2 横桁補強図

破壊部のはつりには、外部から施工可能で削りかすの回収が容易なウォータージェット工法を採用した。

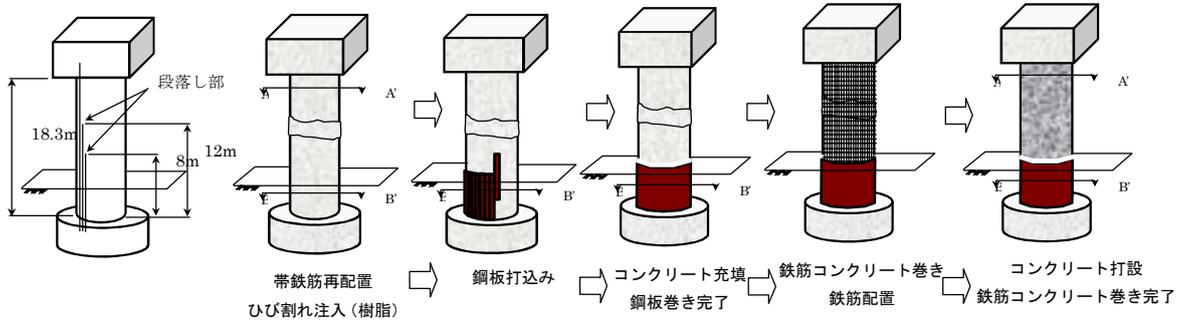
図-13 施工概要

工期短縮を図るため、仮設栈橋面積をできるだけ小さくした。

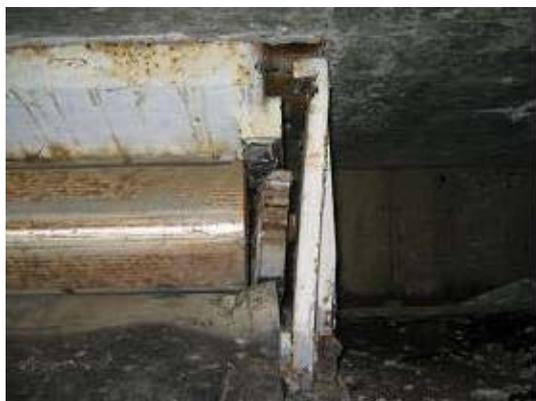
サイドブロックの変形

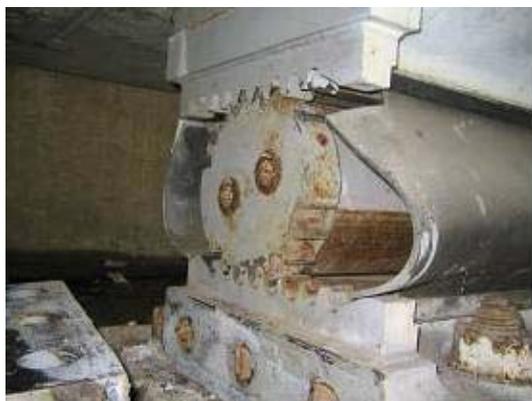
サイドブロックボルトのせん断破壊

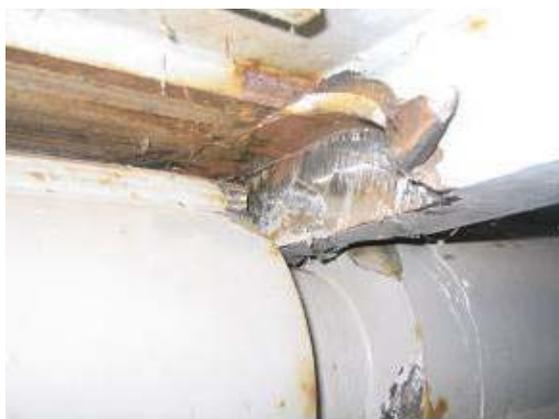
センターブロック損傷状況

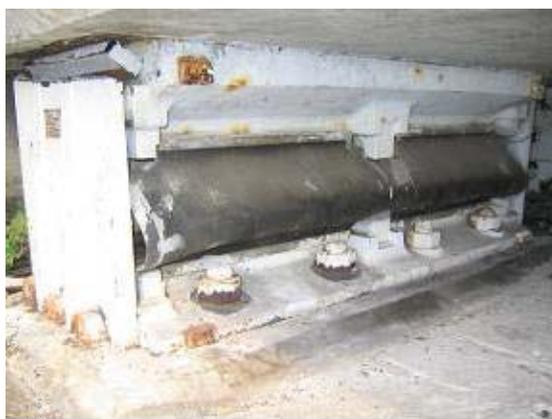
サイドブロック上部の破損

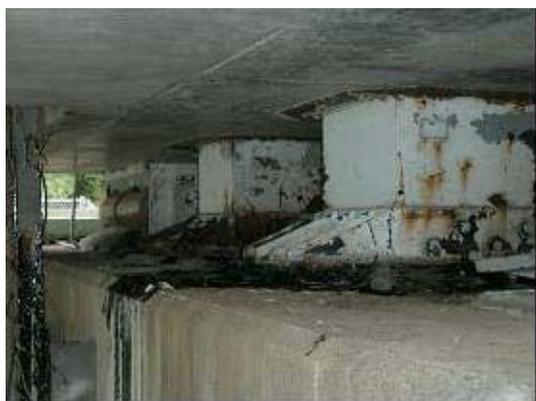
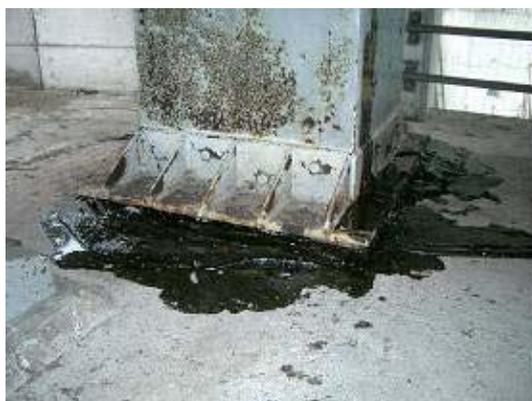
粘性体の流出

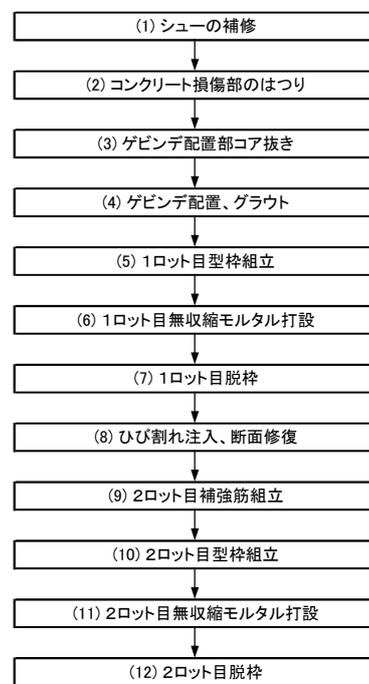
図-16 施工手順

STEP-1 損傷部のはつり(ウォータージェット)

STEP-2 ゲビンデ配置部コア抜き

STEP-5 2ロット目型枠組立→無収縮モルタル打設

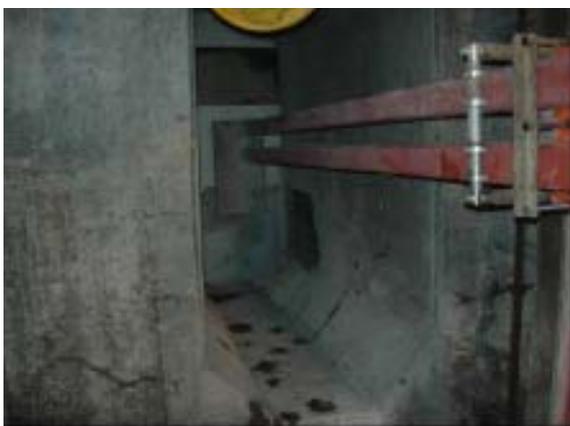
損傷部はつり状況

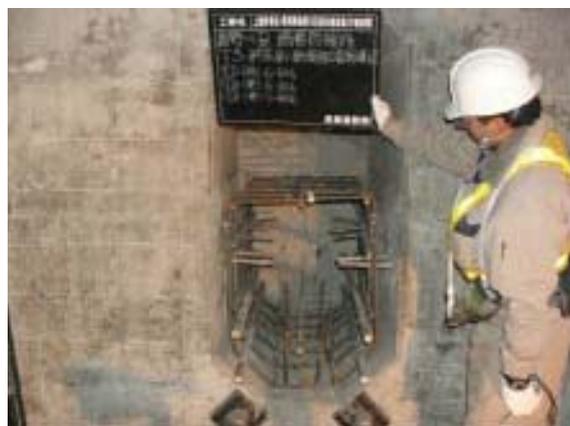
開口部内補強筋配置状況

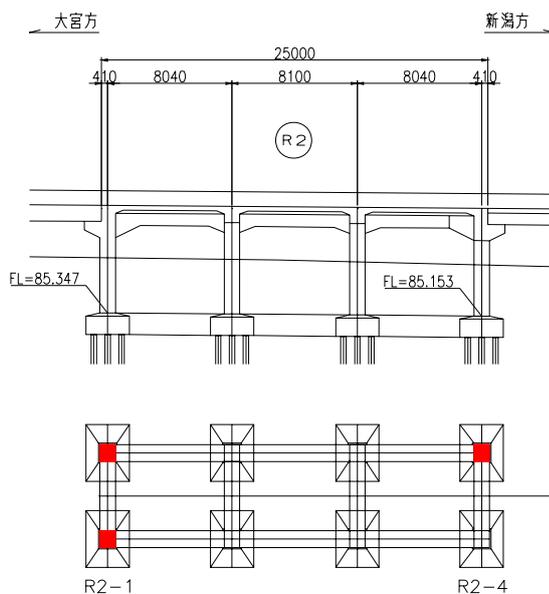
図-17 全体一般図

第一和南津高架橋は、5基のRCラーメン高架橋（R1～R5）とゲルバー桁で構成されている。これらのうち3径間1層ラーメン構造であるR2高架橋で大きな損傷が生じ、R2高架橋8本の柱のうち、両端の柱（3本）にせん断破壊が生じた。これらの柱は、耐震診断においてせん断破壊先行型と判定されており近々耐震補強工事に着手する予定であった。

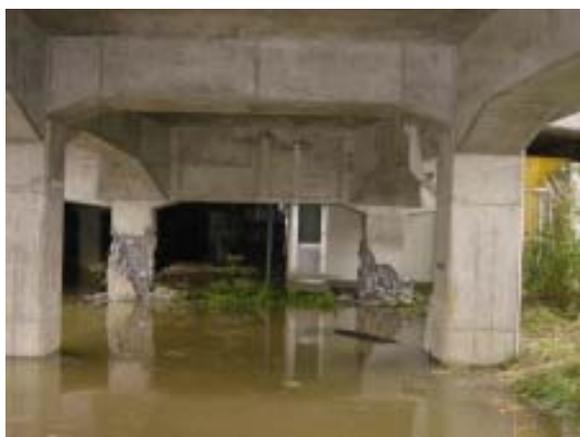
図-18 損傷状況 (R2-1)

断面寸法	900×800mm
高さ	5000mm
軸方向鉄筋	D32 26本
帯鉄筋	D10 ctc 300 (せん断破壊位置)
その他の特徴	柱上部2mが地上に露出し、下部3mは、土中に埋まっている。

補修は、破壊した柱を注入工法、断面修復工法にて震災前の性能に戻すとともに大規模地震にも耐えられる補強を同時に行うことになった。補強は、ブロック内の耐震性能を等しくするため損傷のなかった中間部の柱も同時に行った。

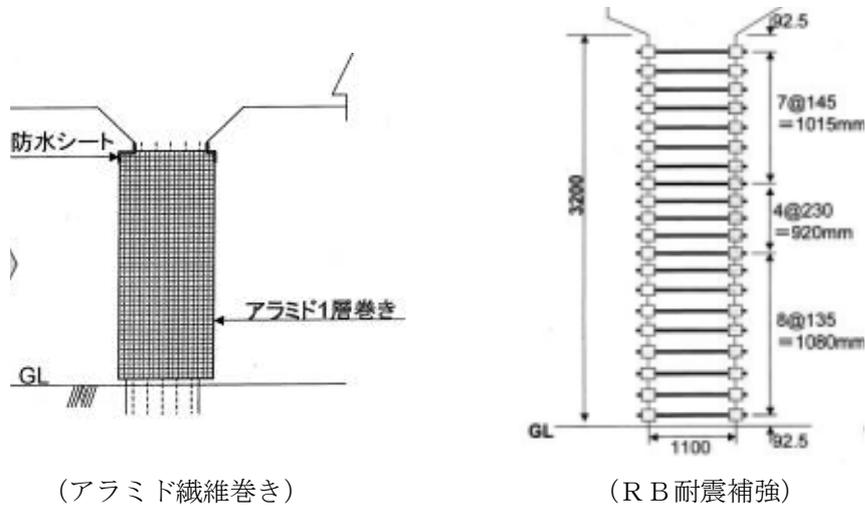
図-20 補強概要図

ラーメン高架柱の耐震補強工法は、鋼板巻工法が標準工法となるが、材料の短期間での入手が困難であることから RB 工法を採用した。また、コンクリート面が露出し経年劣化が懸念されるため、アラミド繊維シートで表面を被覆し剥落を防止するとともに耐久性の向上を図った。

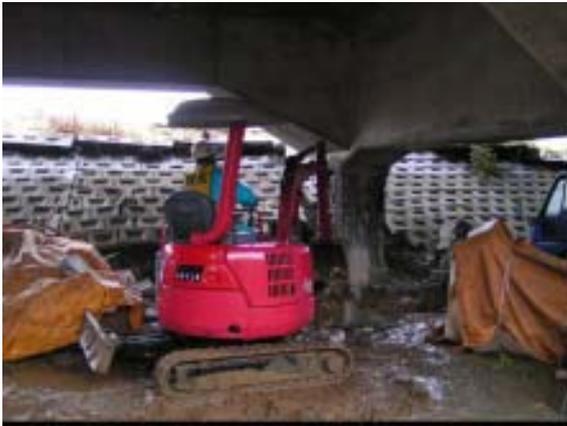
掘削状況

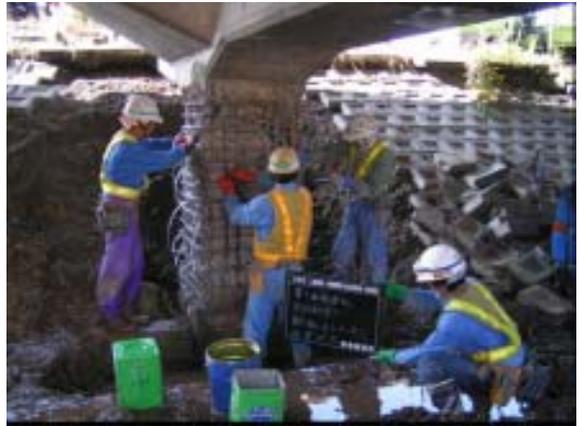
断面修復状況

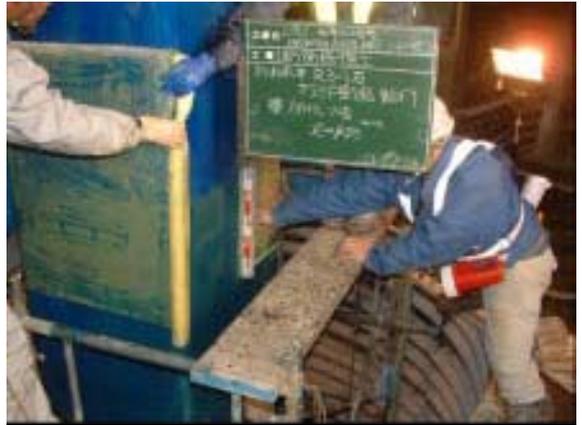
アラミド繊維巻付け状況

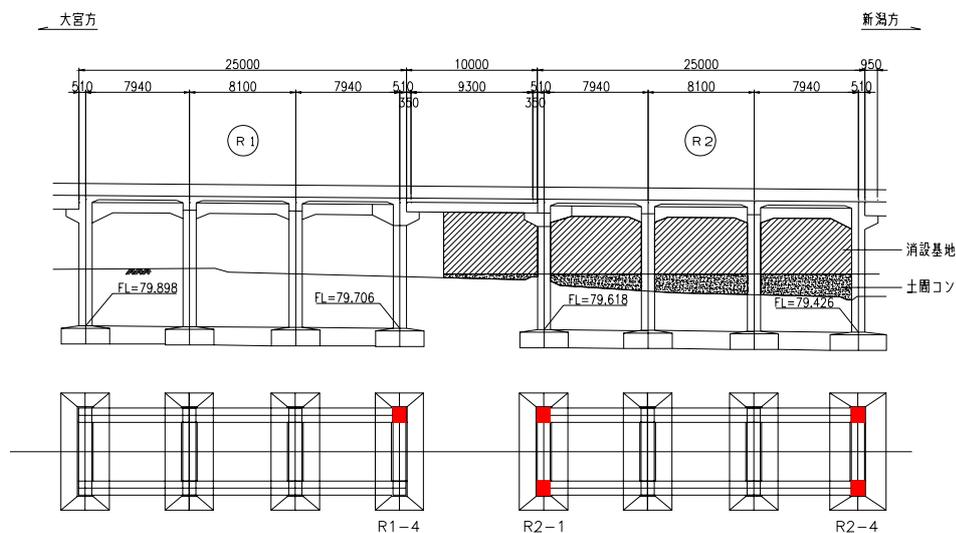
図-22 全体一般図

第三和南津高架橋は、2基のRCラーメン高架橋（R1～R2）とゲルバー桁で構成されている。いずれの高架橋も3径間1層ラーメン構造である。桁下には、外壁で囲まれた消雪基地が併設されており、内部に消雪設備が土間コン上に設置されている。損傷は、R1、R2高架橋の端部の柱（5本）にせん断破壊が生じ、上部軌道面の沈下も目視で確認できる。これらの柱は、耐震診断において曲げ破壊先行型と判定されていたが、消雪設備（土間コン）により柱の水平変位が地表面付近で拘束されせん断スパンが短くなりせん断破壊先行型になったと考えられる。

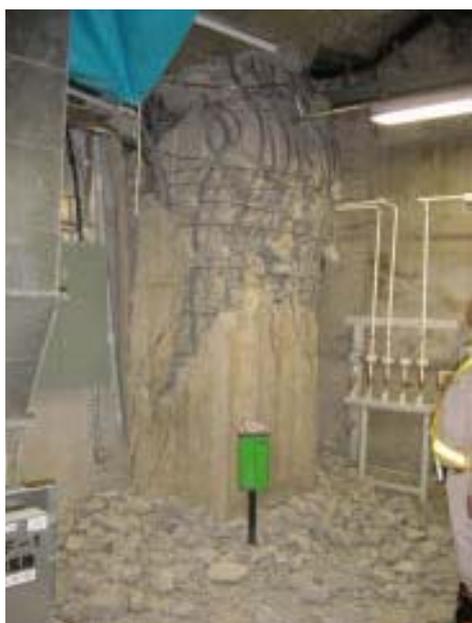
図-23 消音室内の柱

断面寸法	1100×1100mm
高さ	8000mm
軸方向鉄筋	D32 28本
帯鉄筋	D10 ctc 300（せん断破壊位置）
その他の特徴	柱上部4mが地上に露出し、下部4mは、土中に埋まっている。一部消雪施設が併設されている。

補修は、上床版のジャッキアップを行い、モーターカーが通行できる環境を確保する。破壊した柱の補修・補強は、第一和南津高架橋と同様に行い、大規模地震にも耐えられる性能を付与した。計画にあたって留意した事項を以下に示す。

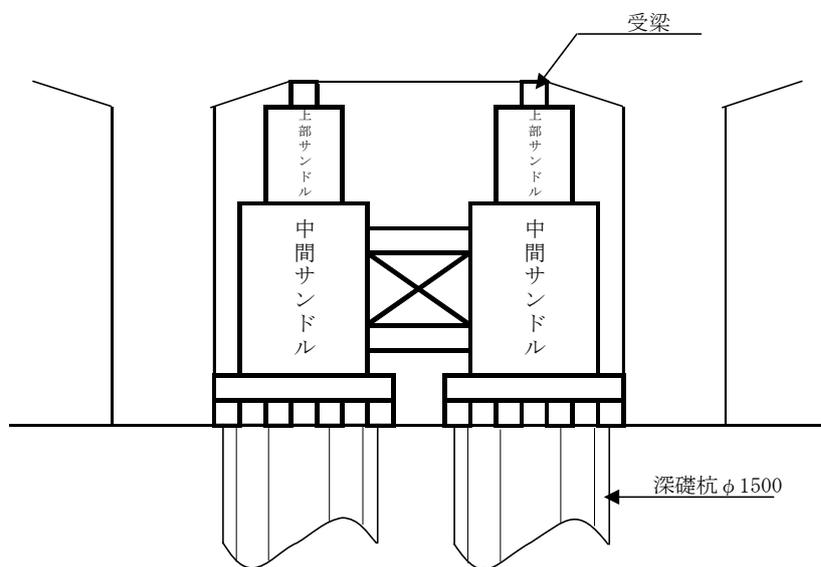
図－25 深礎杭配置位置

本高架橋の桁下は、消雪施設となっており、床には土間コンクリートが打設されている。土間コンクリートの下部は、埋め戻し土であり地耐力の不足が予想できたため、ライナープレートと土留め支保工とした深礎掘削を地中梁天端まで行い、コンクリートを打設することにより所定の地耐力を確保した。

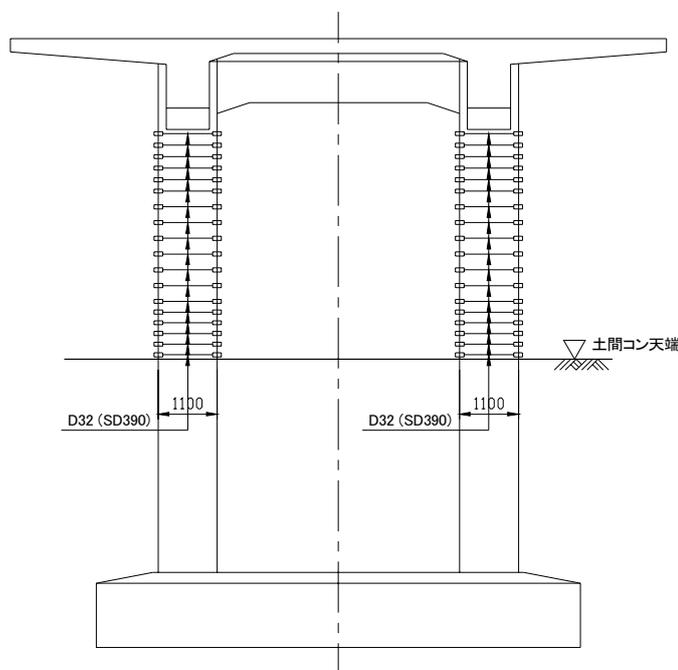
図-26 第三和南津RB補強施工範囲

第一和南津高架橋と同様に RB 工法および炭素繊維シートによる補修・補強を行う。第三和南津高架橋では、土間コンクリートによる拘束を考慮した補強量を検討し、土間コンクリートより上部に RB を配置した。

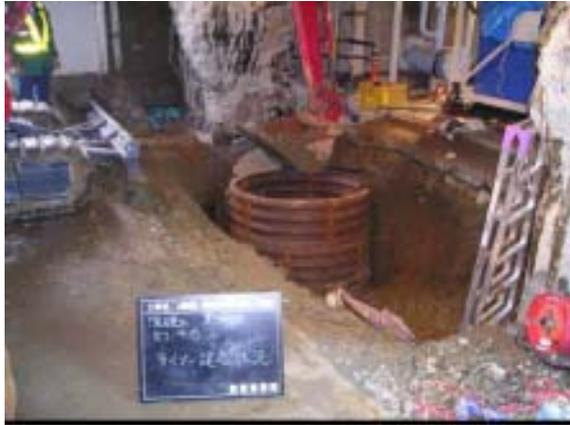
ライナー建込み、掘削状況

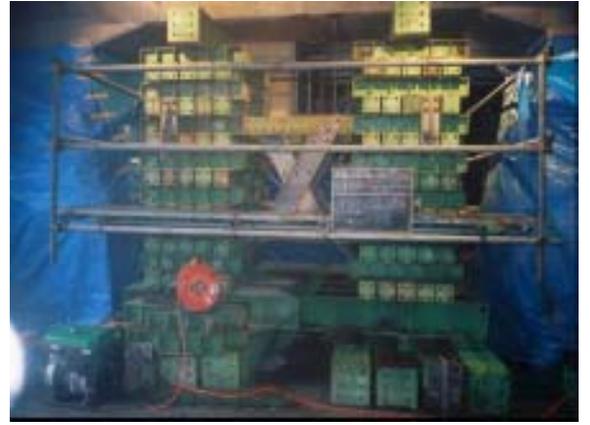
バンド組立完了

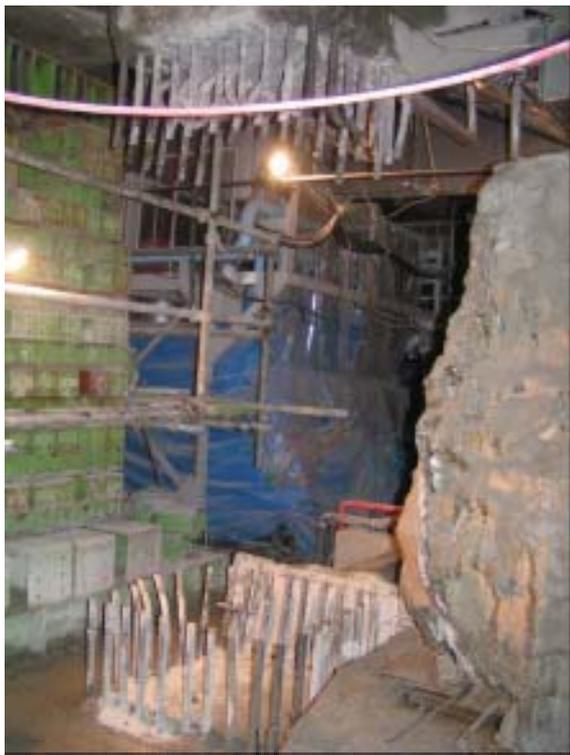
柱切断、コンクリートはつり完了

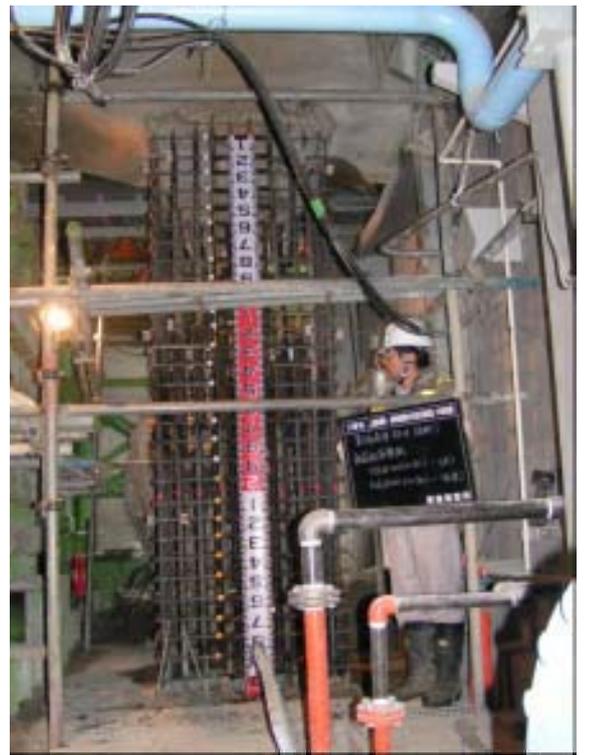
鉄筋組立完了

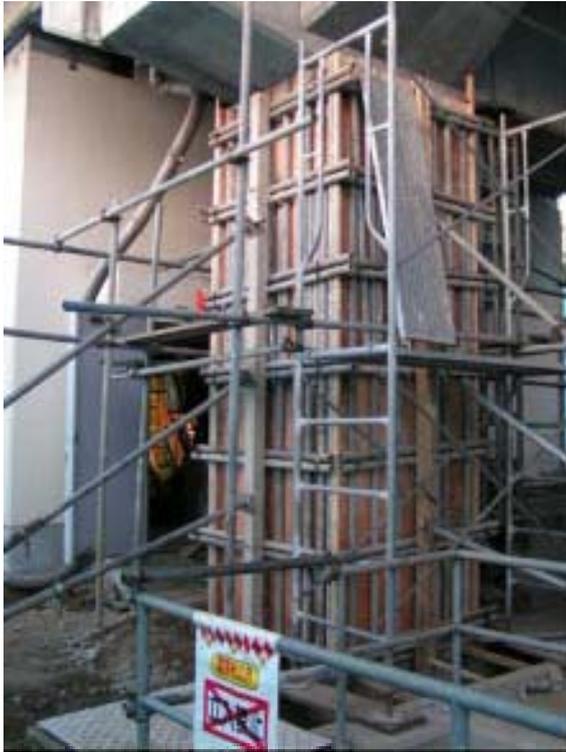
型枠組立完了

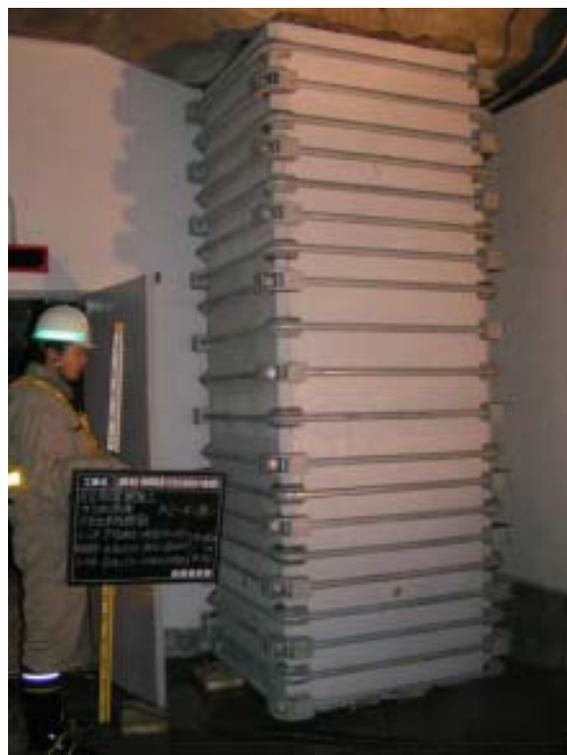
RB 補強完了（柱全景）

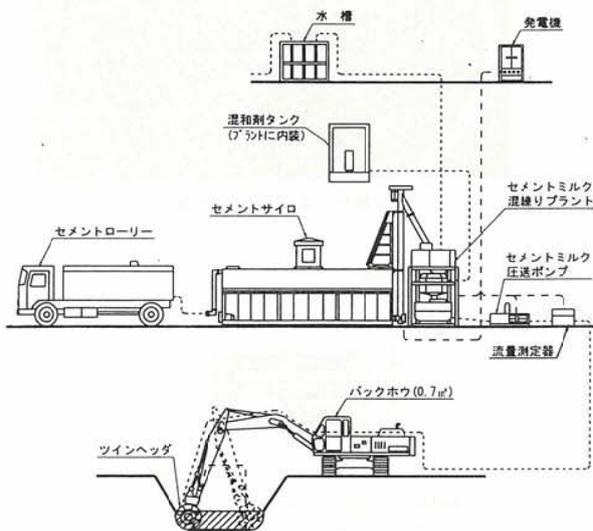
図-1 システム概要図

ISM工法は、河床砂礫(現地発生材料)と現場サイトに配置したプラントで造成するセメントミルクをバックホウの先端に装備したツインヘッドを用いて攪拌混合して指定する強度のISM混合体を形成するものである。

攪拌混合1層の厚さは、ツインヘッド直径である $H=1.0\text{m}$ を標準とし、施工深度に応じて攪拌材料の埋戻しと攪拌混合を繰り返して所定高さの構造物を造成する。ISM工法のシステム概要図を図-1に示す。

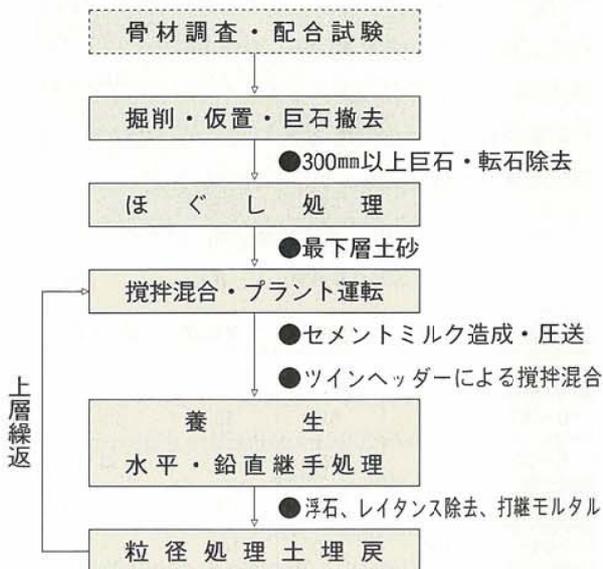
図-2 施工手順

ISM 工法 の 標準的 な 施工 手順 を 図-2 に 示す。 各 工種 全般 に わたり 機械化 施工 が 主体 で、 危険 苦渋 を 伴う 人力 作業 を 極力 排除 した システム となっている。

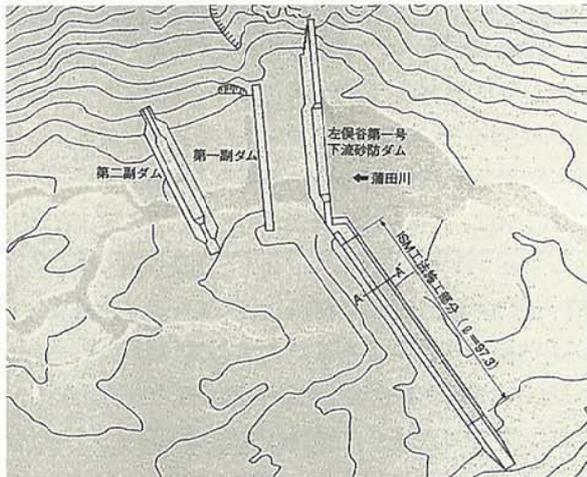
図-4 平面図

本工事は、平成10年9月22日の台風による豪雨に伴い左俣谷右支溪穴毛谷において発生した大規模な土石流堆積土砂の抑止(再移動の防止)、将来の土石の無害化・被害の軽減を目的に「既設ダムの嵩上げ工」による46,800m³の貯砂量確保と、流出・堆積した土砂約15万m³に対処するものである。施工箇所位置図を図-3、平面図を図-4、正面図を図-5、断面図を図-6に示す。ISM工法は本ダム左岸袖部の嵩上げ工約4,450m³に適用した。

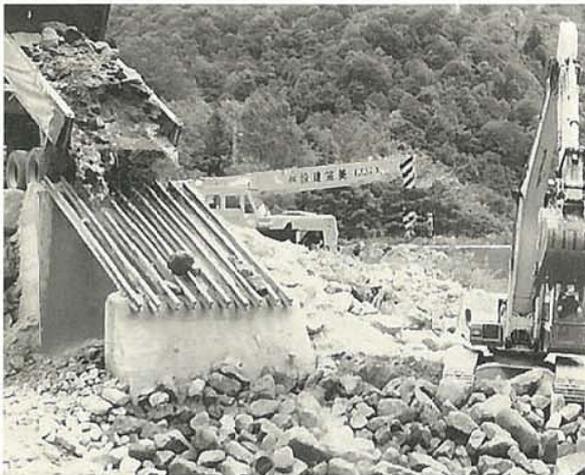
写真-1 粒径処理 (二次処理)

袖部の嵩上げ工では、既設ダム天端以下の腹付け部は、既設ダム躯体と土砂型枠で施工し、天端上方については表面化粧型枠(擬石模様)を用いた重力式擁壁と盛土による土砂型枠にてISM工を施工した。鋼材スクリーンによる粒径処理状況を写真-1、攪拌混合状況を写真-2に示す。

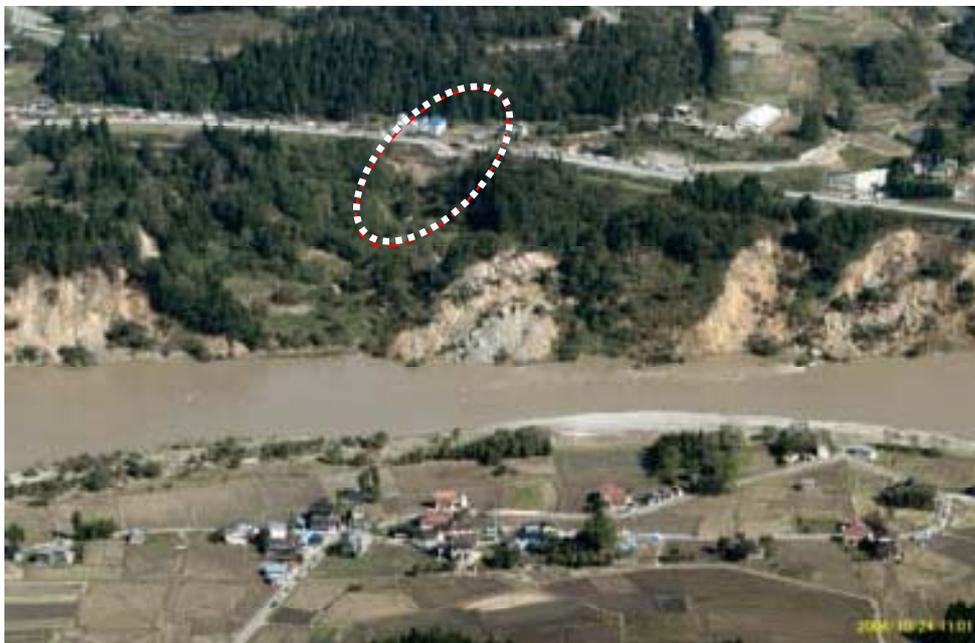
図-2 崩壊箇所遠景

崩壊箇所は上越線軌道部で幅 50m 程度の沢地形となっており、信濃川へと注ぐ小河川（石田川）の溜まり池をのり尻とした比高約 40m の盛土区間であり、用地境界には高さ 7m 程度の重力式擁壁が設置されていた。

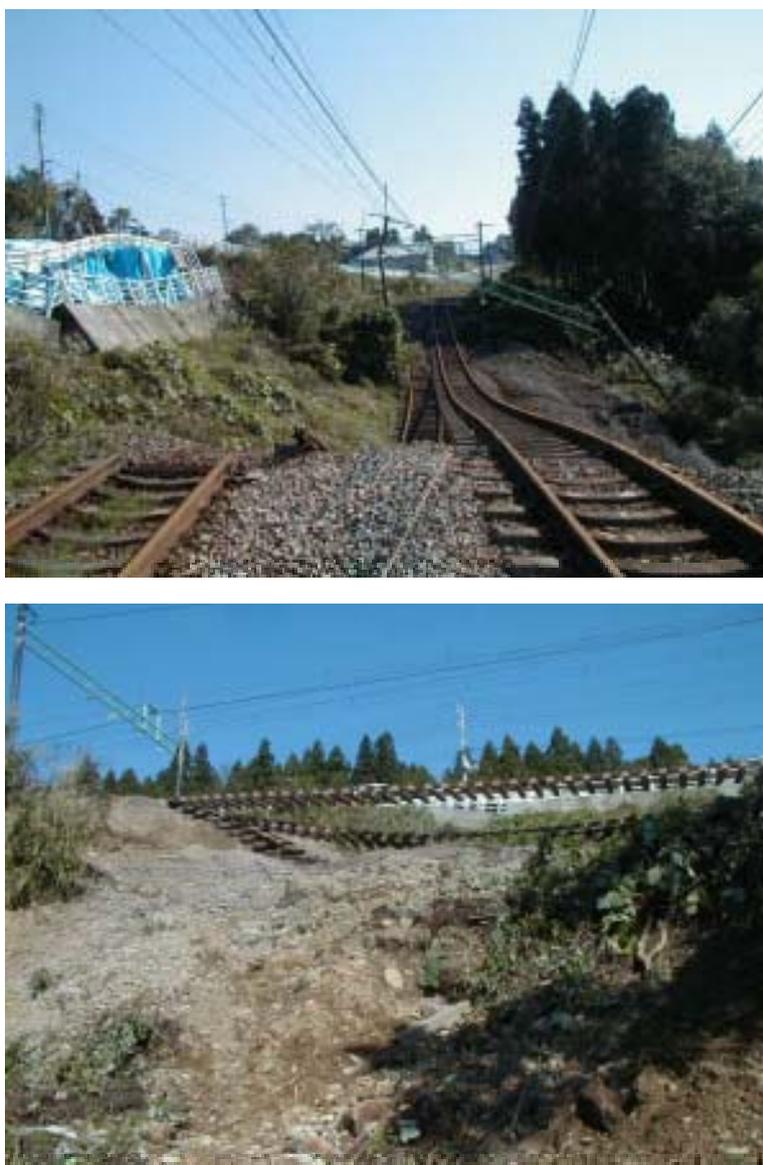
図－3 上越線被災状況

上越線被災箇所では国道 17 号線中央部を頭部として、盛土を含む表層 3m 程度の土砂がのり尻の溜まり池に向かって滑落し、軌道は幅 40m にわたって路盤が完全に流出し、線路が宙吊り状態になった。用地境界の重力式擁壁は滑落土砂に押し出され移動・転倒するとともに、打継ぎ位置で破断していた。

被災状況から判断して、盛土の崩壊は盛土基礎地盤を構成する堆積岩層内でのすべりによるものではなく、地震動による盛土体そのもののせん断変形に起因するものであると位置付けられた。このため、盛土基礎地盤に対しては抑止工などの対策工を施す必要がなく、軌道部の復旧のみを進めることとした。復旧方法としては、早期復旧が可能な方法とし、図-5に示す①橋りょう案と②補強土工案の2案を検討した。①橋りょう案は崩壊土砂を撤去後、橋台2基の構築を行い、PC箱桁の架設を行なうものである。また、②補強土工案は崩壊土砂を撤去後、軌道部に補強土工を施工するものである。いずれも、早期の復旧を実現できる復旧方法であるが、検討

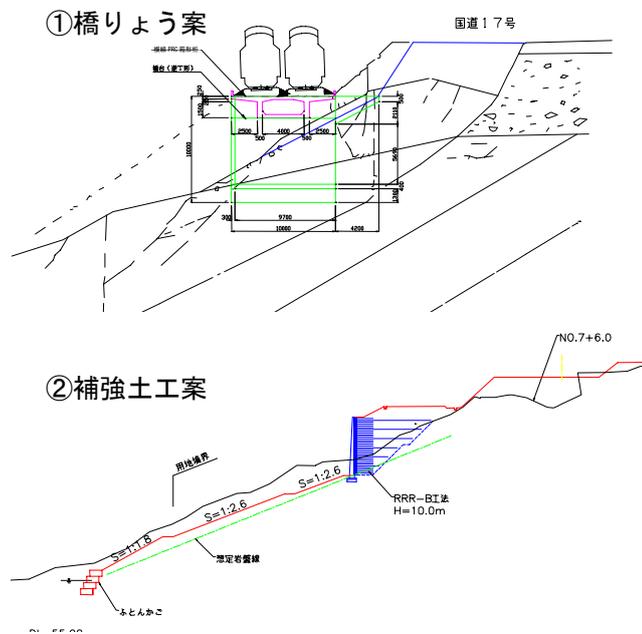
図-5 復旧方法案

の結果、工期について①橋りょう案では 90 日、②の補強土工案では 60 日となり、工期上メリットのある②補強土工案にて復旧を行なうこととした。

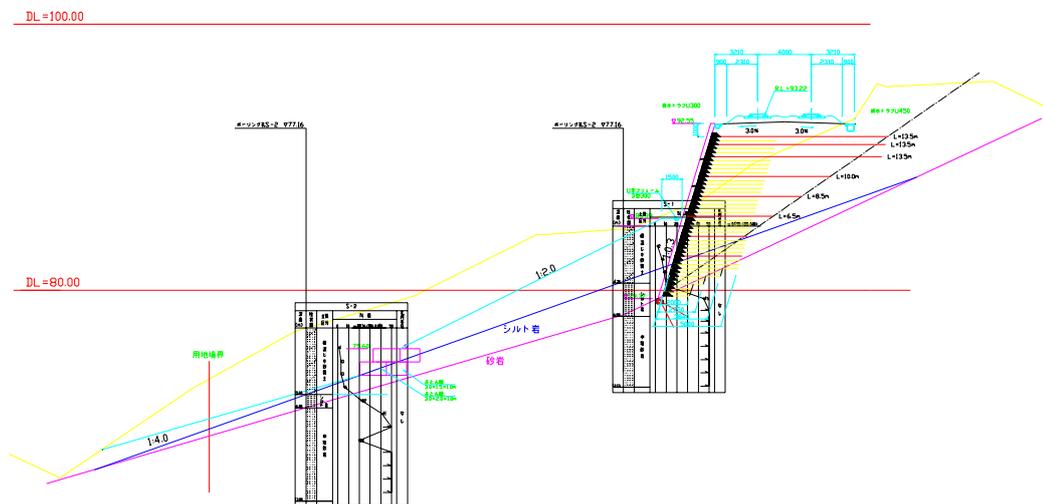
図－6 復旧工断面図

早期復旧が最大の目的であるため、盛土量を極力抑えて施工速度を上げる必要があり、13m に及ぶ盛土を一気に盛り立てられる RRR-B 工法は目的に合致する有効な工法である。また、安定性、耐震性に優れているため、復旧された盛土体の性能向上を図れることとなり、早期復旧に加え、大きな価値を有するものである。

復旧においては、崩積土を除去して鉄道盛土の基礎地盤を形成し、補強土工の盛り立てを行なうものとした。また、鉄道盛土から河川側のり面は、鉄道盛土と切り離して考えられるため、必要以上の崩積土の除去を回避する目的で、鉄道用地より鉄道側へふとんかごによりのり留めを設置し、1 : 2.0 の緩勾配でのり面整形を行なうものとした。

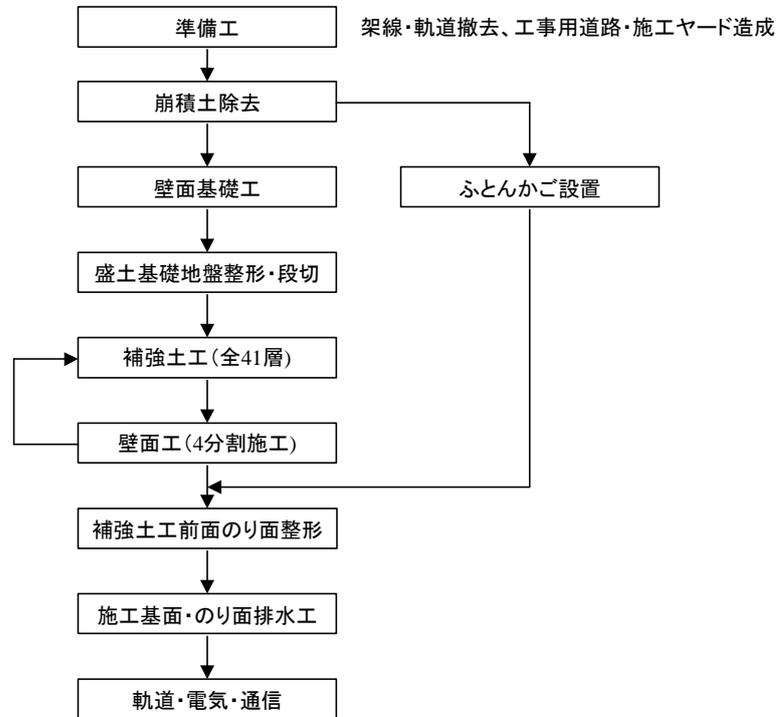
図－7 施工手順

復旧工は架線・軌道撤去後、国道17号線より施工箇所まで工用道路を取り付け、崩積土の除去・場外搬出から開始した。崩積土の除去後、壁面工及び補強土工の基礎地盤床付け、段切を行い壁面工基礎構築後から補強土工の盛り立てを行なった。補強土工の盛り立ては連続して行い、それに並行して壁面工の構築(4分割施工)を行なって、施工基面までの盛り立て、壁面工の構築を完了させた。また、補強土工の盛り立てと並行して、のり留め用のふとんかごの設置、補強土工前面ののり面を仕上げた。その後、施工基面上の排水工、のり面排水工を施工して、軌道・電気・通信への引渡しを完了した。

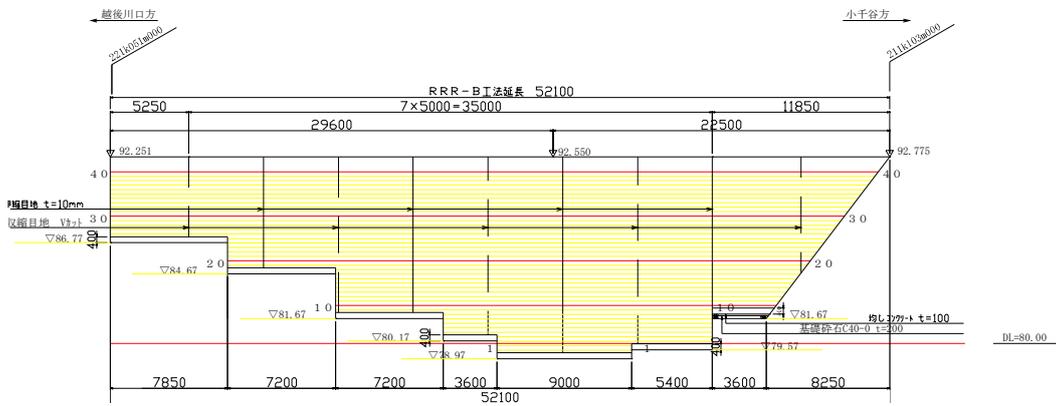
図-10 補強土工正面図

補強土工の施工箇所は沢地形部であるので、盛り立て高さは一様ではないが、最大盛り立て高さは13mであり、盛り立て層数は41層である。補強土工におけるジオテキスタイル（鉛直間隔0.3m、設計基準強度Ta=52.0kN/m）の敷設長は基本敷設長が5.0mであり、1.5m間隔で敷設する全層敷設ジオテキスタイルの敷設長は5.0～13.5mである。盛土材料は購入土とし、最も良質な盛土材料である群分類上〔A群〕に属する礫質土（G-CLS）を使用した。

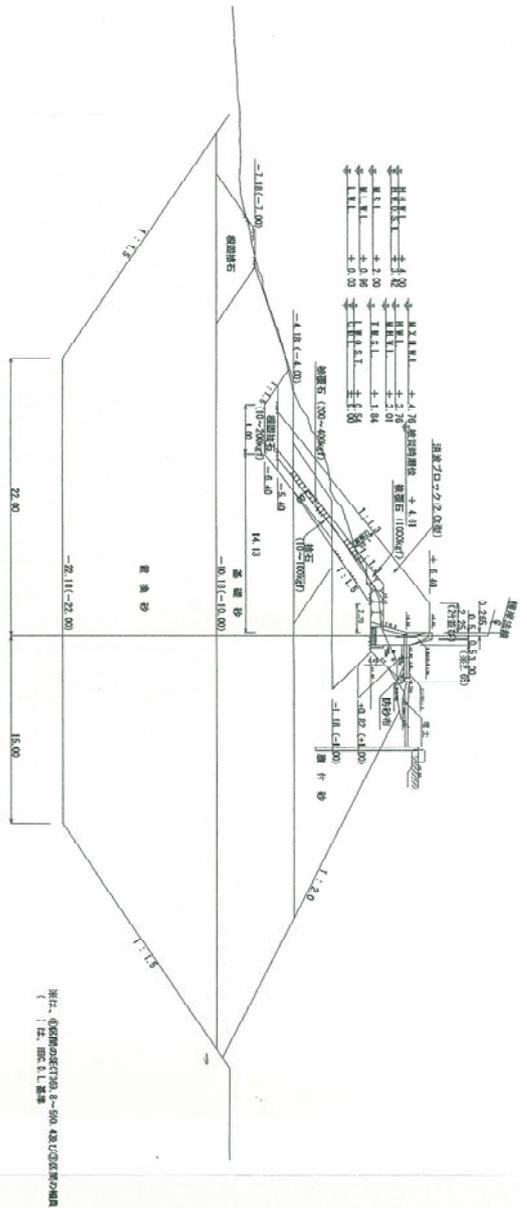
①. ③区間

(改良復旧) 標準断面図 S=1:400

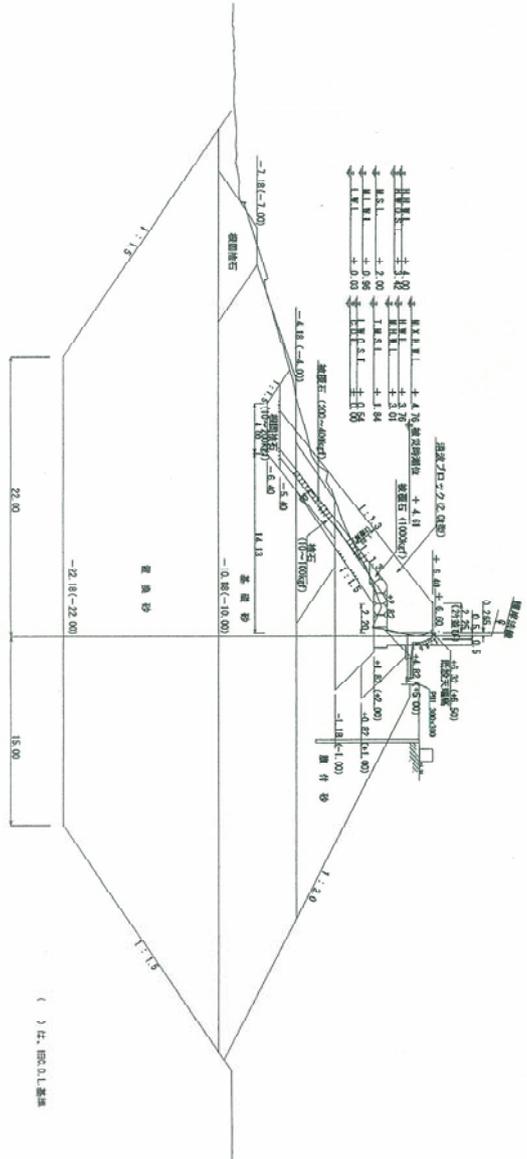
②区間 (既設護岸改良)

() 注. 既設護岸
