## 2015年ネパール地震被害調査団(本隊)報告

Summary report of the damage caused by the 2015 Nepal Earthquake

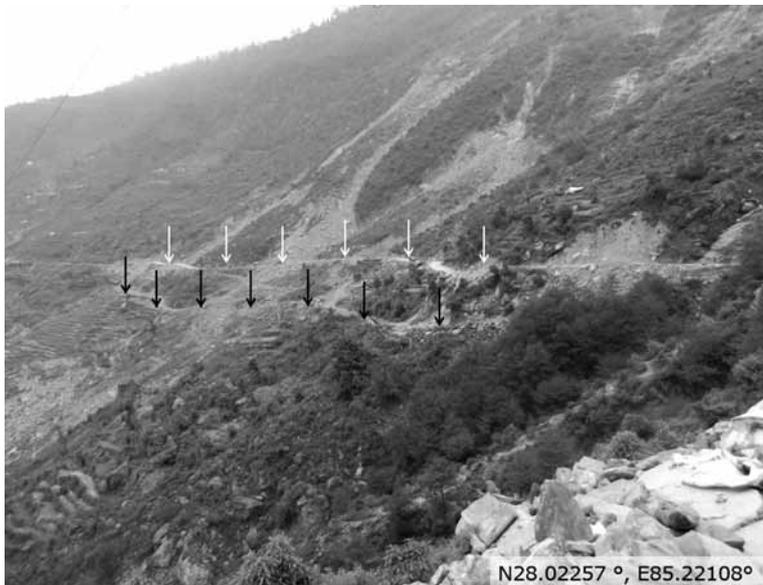
写真1 不安定な土塊とともに徐々に滑っている道路 (N28.02257°, E85.22108°)

ウェーはカトマンズ北西の急峻な山岳地帯をトリスリ川沿いに通過する。ここでは随所に斜面崩壊が確認されるが、地震前からじわじわと変形が累積している斜面も少なくない。写真1は2003年の豪雨で発生した崩壊地である。崩壊直後に復旧されたハイウェー(黒矢印)は徐々に土塊とともに滑り下っていて、次第に車両の通行に支障をきたすようになり、2014年に再び本

来(白矢印)に付け替えられた。黒矢印は白矢印に対して約10年の間に最大で約30m水平に、鉛直で13mほど谷に向かって移動したことを示す。顕著な地震の影響は認められていないが、雨季にかけてこの主要道の動きが加速されることが懸念される。不安定な斜面土塊にそのまま、あるいは何の対策もなく斜面に切り込んで建設されている道路が圧倒的に多く、ネパールの山岳道路整備の課題を如実に物語っている。

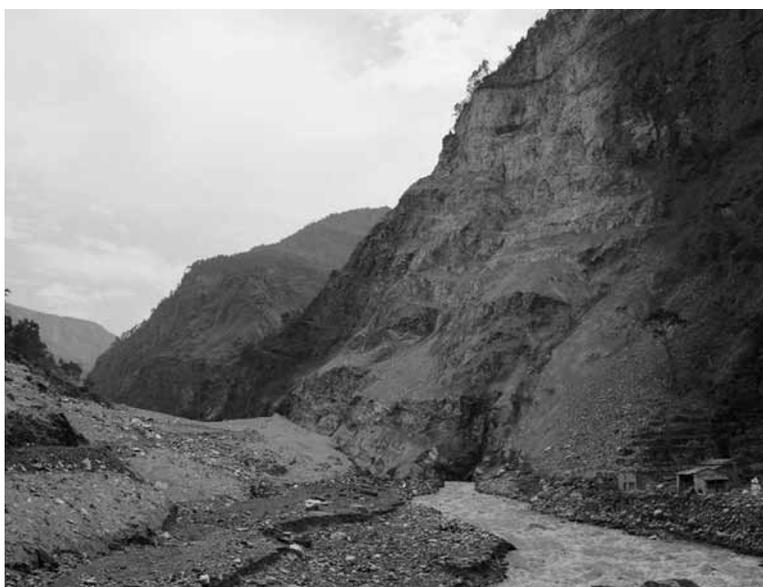
写真2 カリ・ガンダキ地すべりダム (下流からの撮影)

地震後に顕在化する斜面災害も決して少なくない。本震発生後約1ヶ月の5月24日に、震源から西約110kmのBoe.地区において岩盤崩壊が発生し、カリ・ガンダキ地すべりダムが形成された。崩壊源の高さは約700m、形成された地すべりダムの厚さは約40mである(写真2)。この地すべりダムは風化した薄い岩盤が崩落してできたものである。高所から落下したため、地すべりダムを構成する岩塊は大きく粉砕されており、その表面は厚さ約0.4mほどの粉塵で覆われている。岩塊が粉砕されていたことから、形成後およ

そ1時間で大きな貯水量に至る前に決壊し、深刻な土石流災害には至らなかった。小さな落石が前兆現象としてとらえられたこともあって、崩壊前日の23日に屋下に住む90人あまりの村人の避難があつて全員が無事であつたことも幸いであつた。

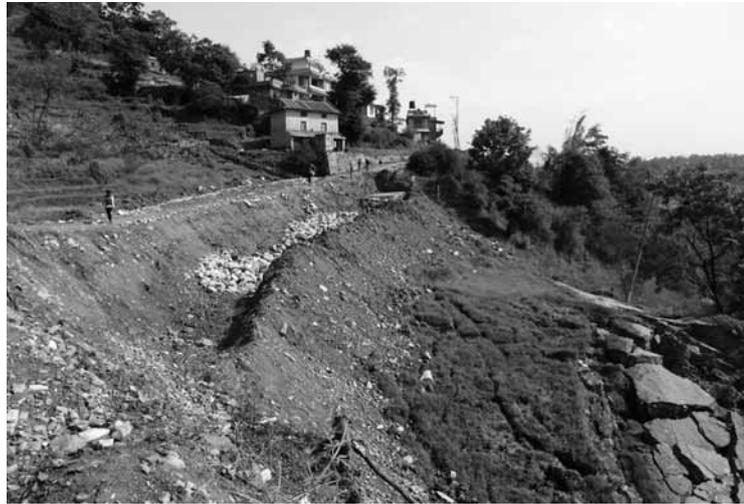
写真3 チャルナケル地区で発生した地すべり:写真右側に崩落した道路が見える

斜面災害はカトマンズ北部の山岳地域で顕著であるが、カトマンズ盆地南側でもいくつかの道路災害が発生している。パーピングークルカニ道路の支線があるチャルナケル地区では、典型的な地すべり被害が発生している(写真3)。地域住民への聞き取りでは、以前よりクラック等の地すべり兆候が確認されており、この変状が地震で拡大し、その後2、3日かけて地すべりが発生したとのことであつた。この地すべりの移動量は最大27m程度であり、道路は完全に崩落していた。現地では大量の湧水も見られ、地域住民の証言からも過去からの地すべり個所が地震により滑動したものと考えられる。

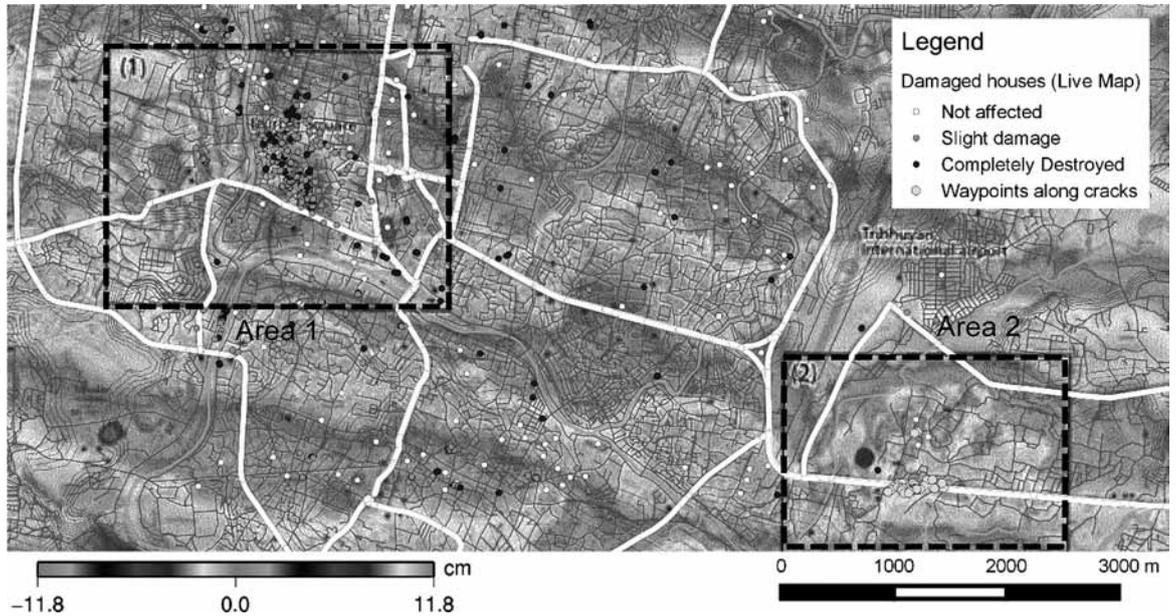
図1 カトマンズ市中心部に現れたPALSAR-2のInSAR画像と衛星画像から推定された家屋被害分布<sup>(7)</sup>

重ねたものを図1に示す。INSARのFRINGJパターンから市街地北部に行くほど地震によって標高が上昇したと解釈できるが、そのFRINGJパターンが局所的に乱れた場所に家屋被害も集中している。日本建築学会による建物被害の悉皆調査結果や地質条件を踏まえて判断しなければいけないが、局所的な地盤・地形条件が被害分布に影響した可能性もあり、市の復興計画にあたってこのような条件を考慮する必要があるであろう。

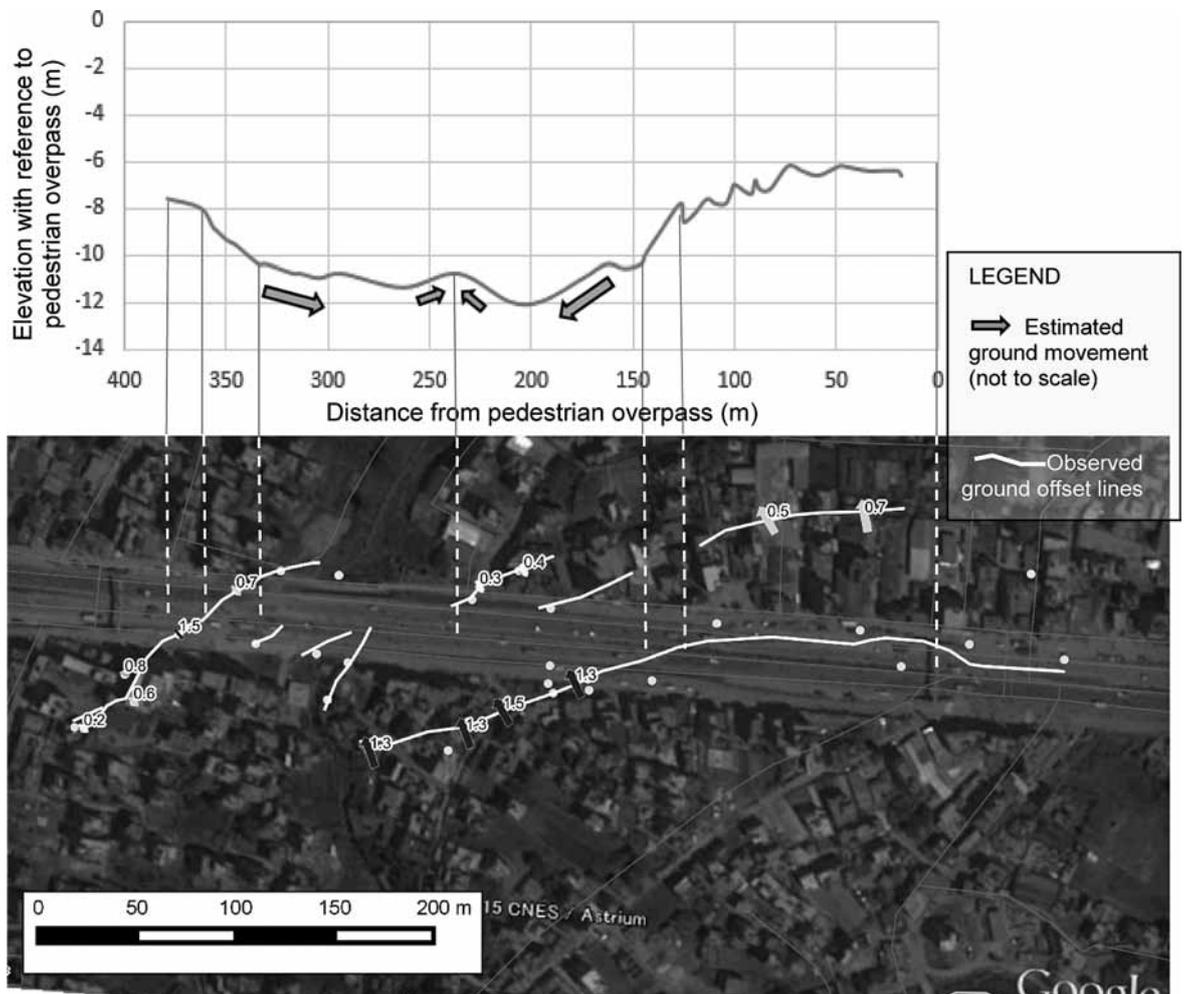
図2 ハイウェイ付近に現れた亀裂と道路縦断面

FRINGJパターンの顕著な局所的な乱れがもう1箇所、カトマンズ空港の南東2kmほどの部分にも認められる。この地区を東西にカトマンズとバクタブルを結ぶアラニコハイウェイと呼ばれる幹線道路が通過している。この道路が小規模な谷を通過する個所の盛土部分とその周辺地盤が1〜2mほど沈下した。道路を斜めに横断するように数列の段差が地表に現れた(図2)。道路従断の概形をレーザー距離計で計測したのもこの図に示しているが、最外縁の亀裂に挟まれた帯状の地域が全体的に沈下する一方で、その帯の中央部

分では両側の地盤に押されて盛り上がるようなバルジが形成されている様子が認められる。詳細は今後の調査を待つしかないが、小規模な谷間の軟弱な地盤に向かって、盛土を載せた丘陵斜面が滑り落ちてきた可能性がある。地震で強度を落とした地盤が、その強度を回復するのに時間がかかる過去の災害事例を考えると、まだわずかな変形が累積する可能性も考慮して復旧対応を策定する必要があると考えられる。
