### 北海道豪雨による災害報告

Report on Flood Damage due to August 2016 Hokkaido Heavy Rain

土木学会水工学委員会 2016年8月北海道豪雨災害調査団 幹事  
室蘭工業大学 教授

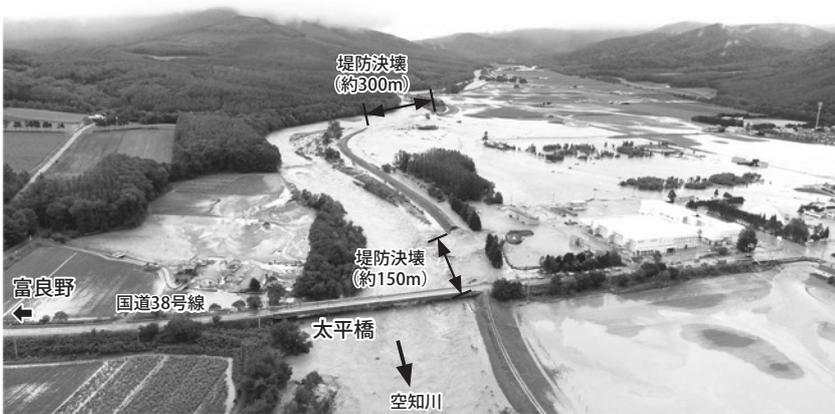
図1 北海道南富良野町での空知川の堤防決壊と氾濫の状況<sup>(2)</sup>

2016年8月31日 4:40 空知川の堤防決壊を確認

が4箇所発生し、支川柴山沢川では堤防が決壊した。この際の外水はん濫で約215haが浸水し、出荷を目前に控えていた地元特産のタマネギなどに大きな被害が出た。また、石狩川水系空知川では、8月20日からの大雨および台風第10号に伴う出水により、図1に示すように南富良野町幾寅地区の国管理区間の2箇所を上流部300m、下流部150mにわたって堤防が決壊し、北海道管理の支川ユクトラシユベツ川からのはん濫と相まって約130haが浸水し、住家約107戸および食品加工工場等が大きな浸水被害を受けた。さらに、十勝川水系においては、12箇所の観測所で観測史上第1位の水位を記録し、国管理の札内川の堤防が200mあまり決壊し、北海道管理の支川戸蔦別川の堤防決壊と相まって両川合流部付近で約50haの浸水が起きた。十勝川水系ではこのほか北海道管理のパンケシントク川(新得町)、ベケレベツ川(清水町)で河岸浸食により橋梁や住家に大きな被害が発生した(写真1)。このパンケシントク川に架かるJR北海道の橋梁被害で道央の札幌と道東の帯広・釧路を結ぶ列車は長期間運休を余儀なくされている。なお、交通網という点では、沙流川に架かる橋梁

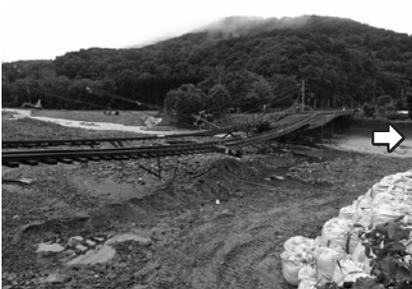
河岸浸食による JR 鉄橋の被災  
(新得町・パンケシントク川 2016/9/6)

写真1 北海道の広範囲で発生した被害の状況 (土木学会・2016年8月北海道豪雨災害調査団)

食により橋梁や住家に大きな被害が発生した(写真1)。このパンケシントク川に架かるJR北海道の橋梁被害で道央の札幌と道東の帯広・釧路を結ぶ列車は長期間運休を余儀なくされている。なお、交通網という点では、沙流川に架かる橋梁

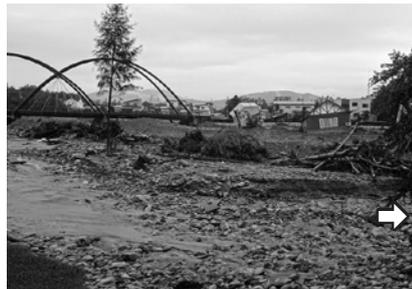
河岸浸食による家屋の被災  
(清水町・ベケレベツ川 2016/9/6)
