第4回 歴史の世界

『土木遺産の現在』

稚内北防波堤ドーム

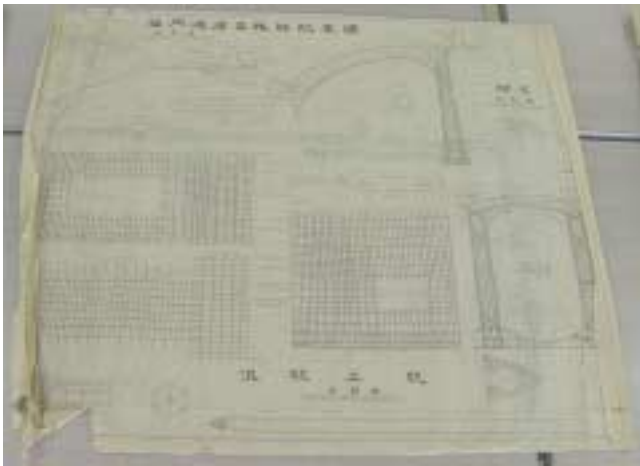
発見された設計原図（稚内港屋蓋鉄筋配置図）

2003（平成15）年1月31日、稚内港湾建設事務所の書庫で見つかりました。発見されたのは設計原図で、構造断面図や岸壁構造図などの設計図4枚と稚内港の関連図面2枚です。ただし、描かれてから70年近く経過していることから損傷が激しく、今後、修復作業を行う予定です。

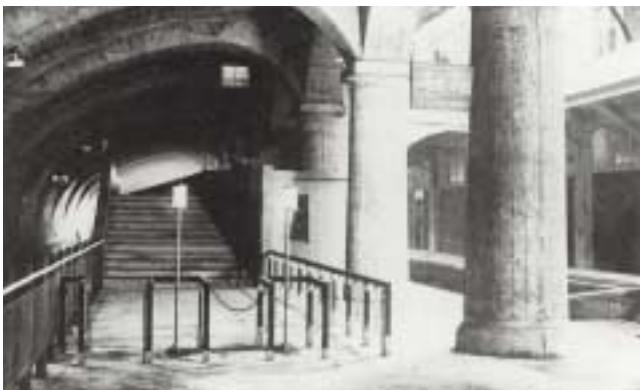
ドーム構内の鉄道棧橋駅と樺太航路乗船出入口（1936（昭和11）年頃撮影）

北防波堤ドームは建設当時、樺太航路の連絡船の発着所として利用されていました。連絡船は北防波堤ドームに横付け接岸し、ドームに沿って敷設された鉄道がすべり込み、波

浪飛沫はもとより風雪にも曝されることなく、旅客がタラップを通じて連絡船まで直接乗船できるようになっていました。

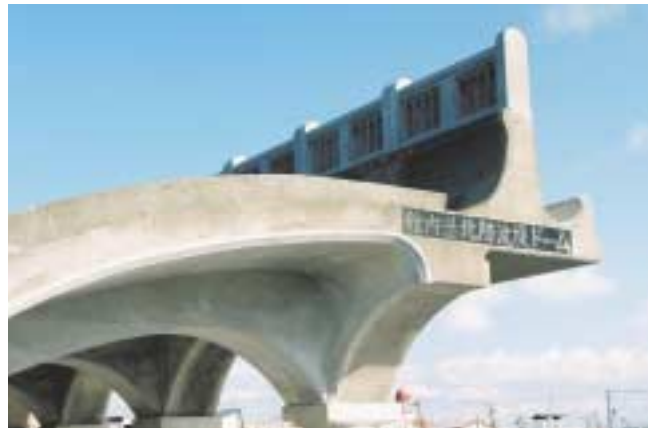
北防波堤ドームの頂上部。上部にある手すり構造のものは設計図上「高欄部」であるが、人が登ることは禁止されている。

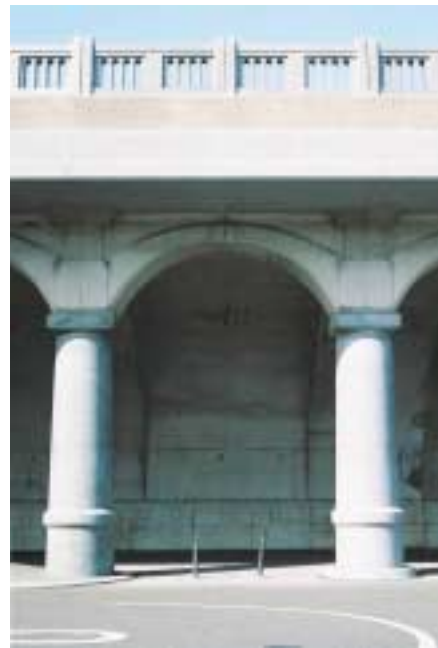
アーチ状の柱と柱の間の桁

当初、柱と柱の間の桁は水平に計画されていたようですが、屋根のドームにあわせてアーチ型に変更したようです。土屋技師が大学での建築の講義で受けたギリシャ・ローマ時代の建築物のイメージが多分に残っていて、このような形状を採用したのではとされています。デザイン的な要素を重視したと思われます。

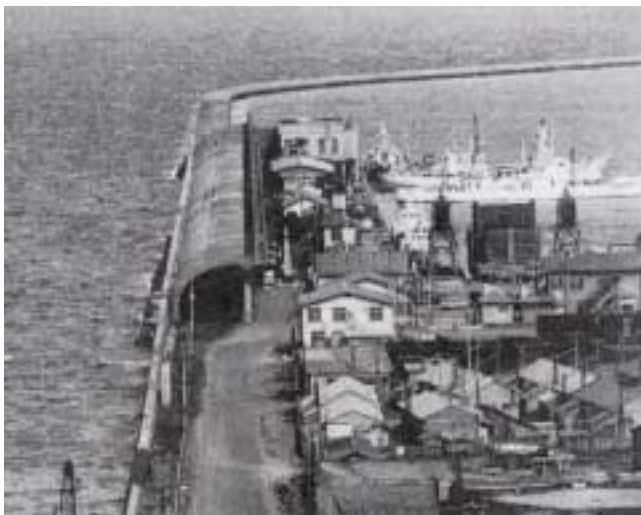
北防波堤ドームの全景（1965（昭和40）年頃撮影）ドーム前面には消波ブロックもなく直接波を受けていたことがわかる。

建設当時から 1988（昭和 63）年までは、ドーム部分で直接波を受けて消波させていました。しかし、1987（昭和 62）～1989（平成元）年にかけてドーム前部に消波ブロックを配置したことで、ドームに加わる波圧を軽減させています。

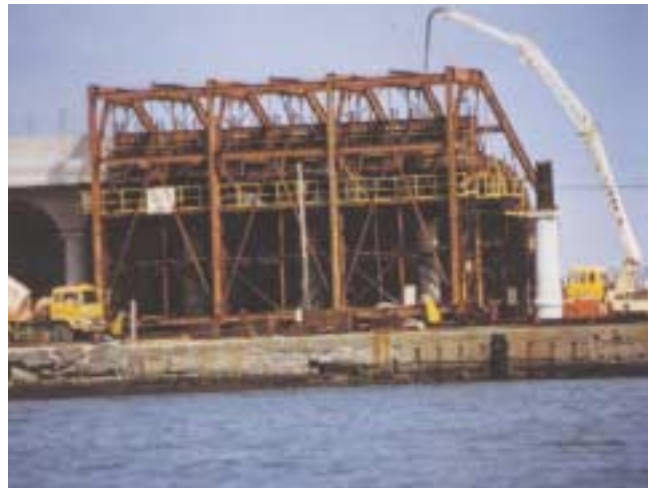
全面改修工事の様子。スライディングファームとして柱3本分60尺（18.18m）を1スパンとして施工（1980（昭和55）年頃撮影）

ドームの改修は 1977（昭和 52）年度に全面改修を行い、さらに、1997（平成 9）～2002（平成 14）年にかけて主柱の耐震補強工事を行っています。北海道という気象条件から、寒冷地対策には技術もコストも要し、ちなみに、冬場の工事はとても気を使うところです。不可能ではないのですが、夏場と違った工法や材料が必要になり労務者の就労環

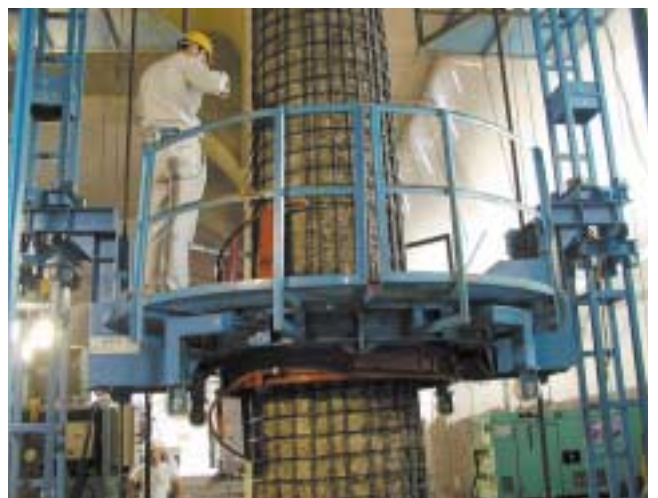
柱の耐震補強工事に用いたPC鋼線自動巻付け機

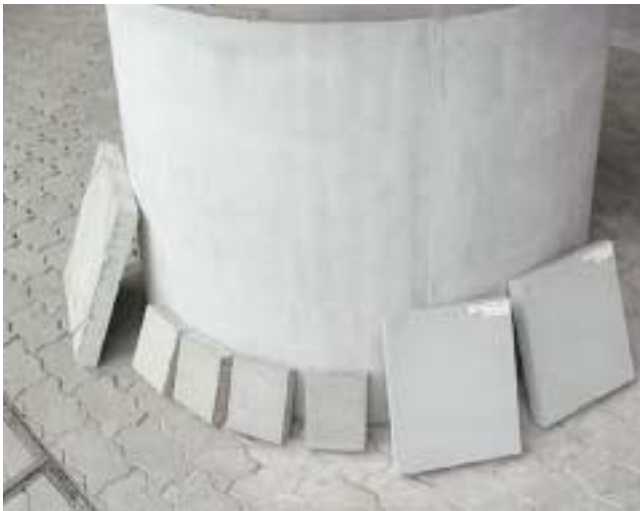
既存のドームと違和感が生じない、色合いや質感になるようにセメントの配合を調整した。
