トルコ・コジャエリ大地震での私の経験

災害報告 [投稿]

建設工学大学院トルコ人留学生による
トルコ・コジャエリ大地震の考察

ジハット ユルマズ Cihat YILMAZ

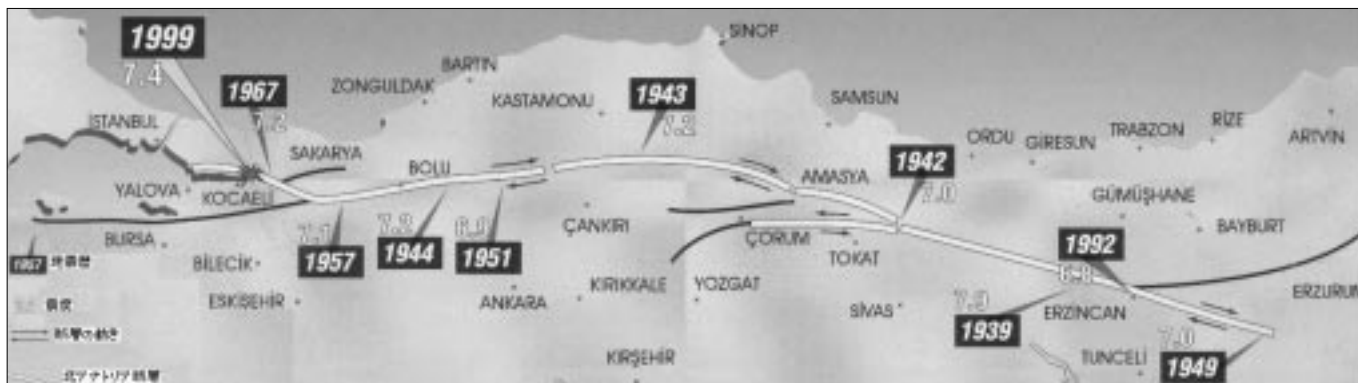
図-1 トルコで発生した地震地帯と北アナトリア断層

った。正午近くに突然地面が大きく波打ち始めて数多くの石造りのモスクのドームが次々に倒壊しその揺れは3分間も続き、市民達は終末の日と同じように恐怖の叫び声をあげて逃げ惑い、1000人近くの人達が死亡して当時のコジャエリ市に大きな被害が出た。図-1に見られるように右横ずれ成分を持つ北アナトリア断層に沿った地域にはその後もイスタンブールを中心に5回、1894年7月10日(表-1)まで何回も続いて起こっている。今回のコジャエリ地震もこれと同じ北アナトリア断層で起きた激しい揺れだったのだ。このように(表-1)トルコ国内では、約100年周期で大地震が発生してきた。

世界でも巨大な部類に属する北アナトリア断層では大きな地震がたびたび発生していて、東西に 100 km の長さに線状に延びている (図-1)。たくさんの都市がその上にあり、トルコの人口の 1/4 と言われる 1 600 万人もの人々が暮らしている地域である。この北アナトリア断層は、トルコ北部を東西に走っている。トルコ・コジャエリ大地震の震源であるこの断層は、北ユーラシアプレートとアナトリアブロックという小さなプレートとの境界に沿って延びる巨大な断層である。この断層が 4.50 m 横ずれを起こした (写真-1)。またはコジャエリ (Kocaeli) に広範囲な液状化現象も発生したのがわかった。マルマラ海・ヤロバ (Yalova) 海岸中心に津波が押し寄せたため海岸線に沿った建造物は、屋上または最上階を海面上に現しているだけの惨状をさらした。今回、地震被害の大きかったアダバザールは、サカリヤ川流域に広がる沖積平野にあり、その周辺町も同様な条件の中に位置している。こうした沖積平野の特殊性は建物の沈下、地面の盛り上がり、噴砂、流砂等の現象が誘発されて、もともと剛性のない地盤の上に建造された建物は沈下、または、到壊、破損、ついで舗装のクラック落下、埋設管の被害等も見られた。写真-2 に表示されているようにこの横ずれの地殻変動の真上にあった高架道路の橋脚が崩壊して落橋している。今回の地震横ずれの激しさがよくわかる。地震の加速度は、アダバザールで 400 ガルだった。しかし阪神大震災の加速度は、817 ガルであった。なぜトルコ・コジャエリ大地震は阪神大震災より加速度が弱かったのに被害がこんなに大きくなったのだろうか。

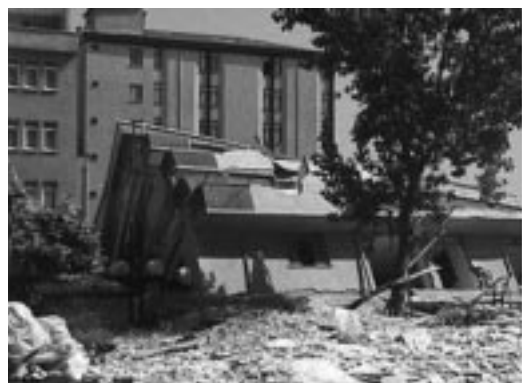
写真-3 Istanbul (Avcilar) での被害

まず上記沖積大地の上に建築物が建造される前に適合性の地盤調査が完全に行われていなかったせいで、写真-3 のように今回の地震に対応できずに大きな被害を受け

たと思われる。

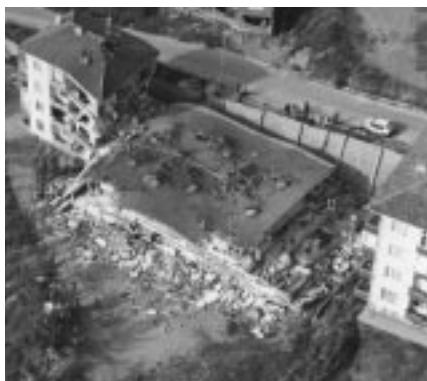
写真-4 バンケーキ破壊

次に建築物の構造上の問題があると言える。それはまず鉄筋コンクリートの建物なのに鉄筋がほとんど使われていなかったことだ。柱や、はりを支える壁にも問題があり、問題の壁は煉瓦を積んでいるだけで鉄筋は一切入っていないから建物を支える力は皆無なのだ。または震度 4 までの耐震性で設計されていることと、部屋の面積を広くするためにデザイン優先の設計の必要性から片ほうが広く片ほうが狭いという長方形の柱が使用されていて、震度 5 の地震の場合最上階からぺしゃんこに崩れるパンケーキ破壊と言われる原因となっていた (写真-4)。

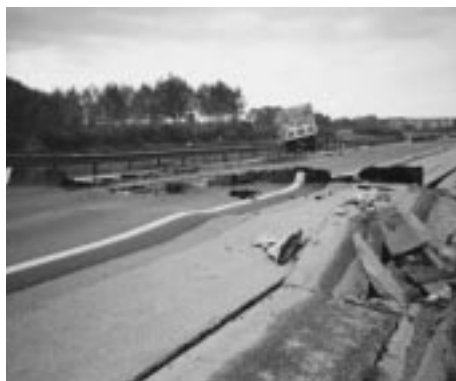
写真-5 トルコ・コジャエリ地震で破壊された高速道路

さらに地震・火災発生時には中央政府にあった災害対策計画はお蔵入りしていて機能せず、行政側からどのような対処がされるべきかの計画プランも全くつくられていなかったから、トルコ・コジャエリ大地震のとき、大きな混乱が起こったのだ。地震は前にも述べたように 3 時 2 分に発生したが、行政側からの対応が一切無かったので職員は緊急出動を要請されることもなかった。そのため救援活動がかなり遅くなってしまった。通信回線と道路アクセスが想像する以上にひどく破壊され (写真-5)、鉄道などが写真-6 に示されているように 1.1 m ぐらい盛土をした上に設置されていて軌道の下を断層が横断し、線路の湾曲が生じた。このように今回の地震帯に沿ったライフラインはずたずたになっていた。行政側は蜂の巣をつついたようなありさまで、遅れて出そろった職員がすぐ対策行動に移れるような指揮系統も出来ていなかったのが、初動活動を遅らせた最大の原因のようだ。
