4. 津 波

4.1 総論

4.3 奥尻島・北海道本島の津波

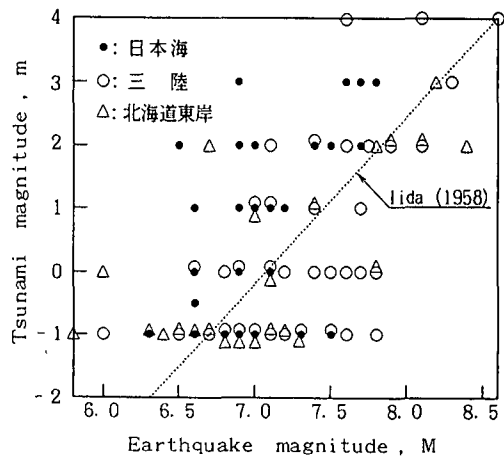
図 4.2.2 津波と地震のマグニチュードの関係

図 4.2.2 から明らかなように、 $M > 6.5$ の地震で、震央が海域にある時は、日本海・太平洋を問わず、大なり小なりの津波が発生すると考えてよい。既往の新潟県南部以北の日本海沿岸部に震央を持つ $M > 6.5$ の地震は 31 を数え^{2),8)}、23 の 7 割以上が津波を伴っている。津波を伴わなかったとされている地震の中には、津波以外のことに目を奪われ、記録漏れしたものもある。日本海でも、地震は津波を伴うことを過去の記録は物語っている。

日本海での主な津波の推定波源域を図4.2.1に示す⁸⁾。図には、概略的なプレート境界も示している。波源の大きさは、太平洋のそれと比べて、一般的に小さい⁹⁾。これは日本海の地震規模が一般的に小さいことと対応している。ただし、図4.2.2に示すように、地震規模の割に津波規模は大きい傾向にある。波源の位置は、三陸沿岸のそれと比べて、一般的に陸岸に近い。このことが日本海の津波

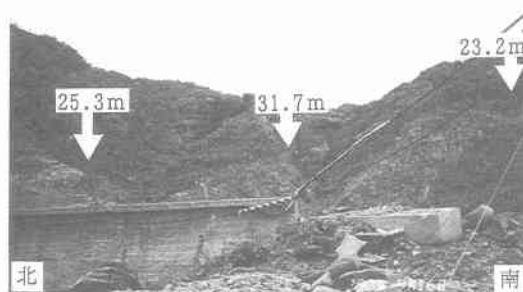
写真 4.3.1 藻内の少し北での谷

浜，海岸道路，そしてすぐ海崖となっており，その南よりの崖に入口幅 50 m 程度の二股の谷が刻まれている．北側の谷は，南側に比べて，奥行き浅く幅広い．その様子を写真 4.3.1 に示す．谷の入口を含む崖上の打ち上げ高は 23 m 前後，北側の谷奥で 25.3 m，南側の谷奥で 31.7 m となった．このように，31.7 m はきわめて狭い所の局所的な現象によるものであって，本津波の代表値とは言えないものである．本津波に対応する真の打ち上げ高は 23～24 m と考えられる．

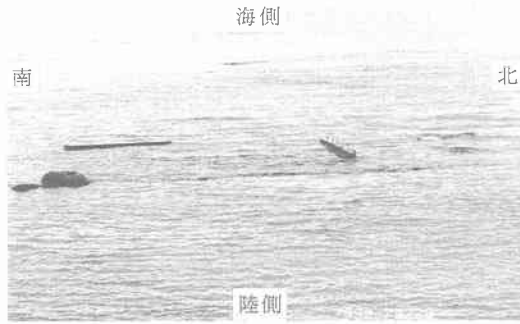
写真 4.3.2 奥尻島千畳浜での地盤沈下

奥尻島では地盤沈下が生じた。その例証を写真 4.3.2 に示す。藻内と群来岬の間に位置する千畳浜でのもので、海中に建物の基礎が見える。

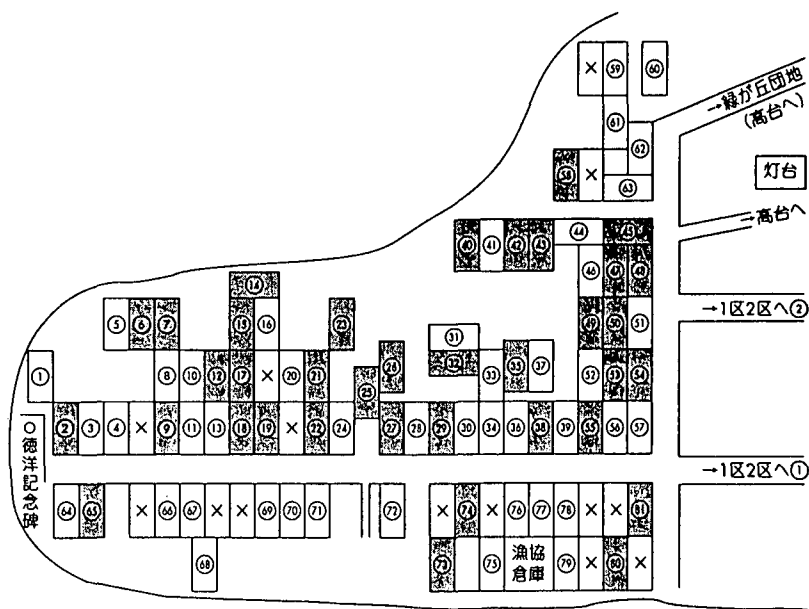
図 4.6.1 奥尻島青苗 5 区の人的被害分布

図 4.6.1 は、被害の大きかった青苗 5 区の被害者発生状況を東京大学社会情報研究所の調査²³⁾から引用したものである。黒く塗ってある世帯が死者の出た世帯、白抜きが全員無事であった世帯、×印は当時留守であった世帯である。先端まで 400 m 程度の、高さ 3 m の砂州の上に展開していた所で、その北端は高台へと通じていた。この地区は周囲を 4.5 m の防潮堤で守られてはいたが、津波はその上をはるかに越え、発震後 4~5 分後に襲来した。高台から遠くの人が比較的助かっているのに、高台近くに住む人の被害率が大きい。

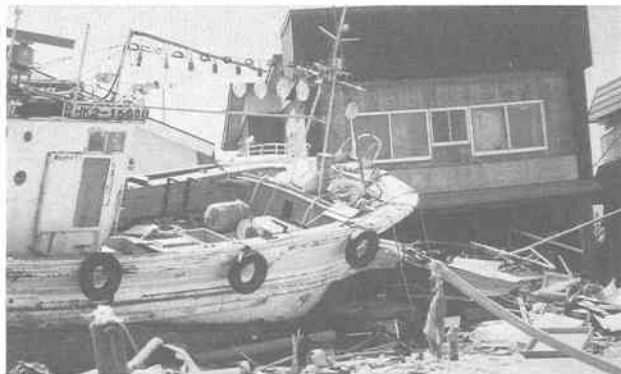
写真 4.8.1 陸上に打ち上げられた漁船（青苗漁港）

被害件数の約 4 割、被害額の約 6 割を占める漁船被害は、津波が夜間に来襲したこと、津波来襲時間が地震発生後 5～10 分であったことから、漁港内に係留または上架中の漁船を港外に避難させる余裕がなく、1514 隻（沈没流出 676 隻、破損 838 隻）の漁船が被災し、被害額約 80 億円に達した。また、漁具（網）の被害は 1332 件、被害額約 15 億円、荷捌場、冷凍冷蔵・製氷施設等の共同利用施設の被害は 211 箇所、被害額約 21 億円、その他施設の被害は 753 箇所、被害額約 12 億円、その他被害として 34 件、被害額約 8 億円に達した。前述の漁船被害と併せて、渡島半島日本海沿岸域の主産業である漁業に壊滅的な被害をもたらした。

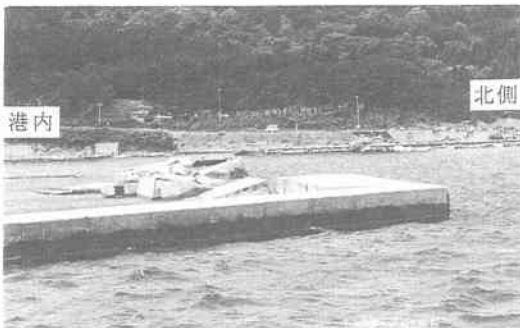
写真 4.9.1 奥尻港北防波堤の被災状況

① 奥尻港北防波堤の陸岸近くで工事途中のケーソンが被災した。基部に近いほど、被害が大きかった。その状況を写真 4.9.1 に示す。この被災は津波特性の一面を物語るものである。波浪の場合、砕波後の波高は水深に規定され、波力は基部に近づくほど小さくなる。しかし、津波の場合は、エッジ波の形成や集中効果により、波高は基部に近づくほど大きくなり得て、波力も大きくなり得る。

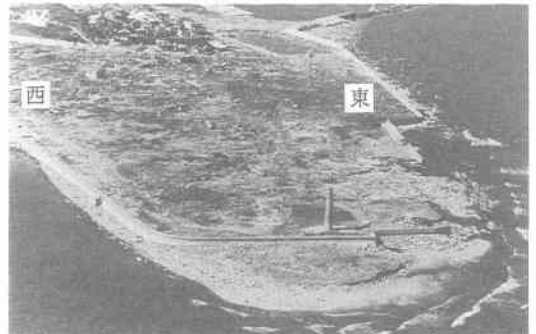
写真 4.9.2 青苗5区での防潮堤の状況
(東京大学 都司嘉宣氏提供)

② 青苗5区の天端高4.5mを有する西側防潮堤は、推定で4mを超える越流水深の津波に襲われた。しかし、裏側の落差が1m程度で、裏側に被覆工が施されていたためか、裏側が掘れず倒れなかつた。

った。一方、津波が抜け出た東側防潮堤は背後から襲われたこと、落差が2m以上と大きかったためか、海側の基部が洗掘されて一部が倒壊した。この防潮堤は1983年日本海中部地震津波後に嵩上げされたが、継目部に問題はなかった。青苗5区での防潮堤の状況を写真4.9.2に示す。背後からの流れによる被災ということでは、戻り流れによる落石防止工の転倒が目立った。ただし、その転倒は洗掘が原因ではなく、流体力によるものである。

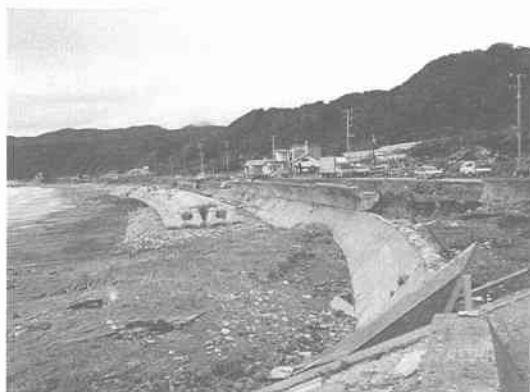
写真 4.9.3 大成町平浜での被災状況

③ ちょっとした防潮堤や護岸の隅角部（Ⅰ型）、海岸線の凹部（Ⅱ型）、消波工や被覆工の切れ目部（Ⅲ型）、斜路部（Ⅳ型）で防災構造物や背後の家屋等の被害が目立った。例えば、北海道本島の島牧村栄磯地区（Ⅱ型）、瀬棚町三本杉地区（Ⅰ、Ⅳ型）、大成町平浜地区（Ⅱ、Ⅲ、Ⅳ型）や奥尻島海栗前地区（Ⅳ型）等である。写真4.9.3は大成町平浜での例を示す。凹部、消波工の途切れ、小さな斜路がある所で、パラペットが破壊され、背後の家屋も被災した。

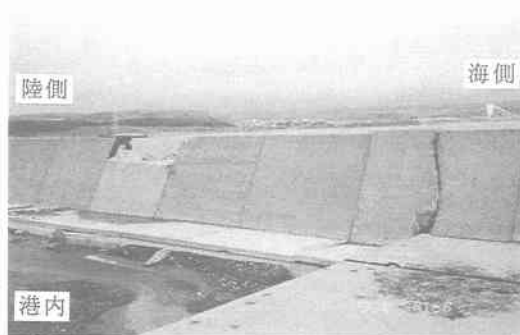
写真 4.9.5 青苗漁港東護岸の一部折損

⑤ 青苗漁港の天端高4.6mを有する東護岸の一部が、漂流物の衝突によるとしか考えられないような壊れ方をした。その状況を写真4.9.5に示す。破壊部は堤頂部で、施工不良等の問題のない部分

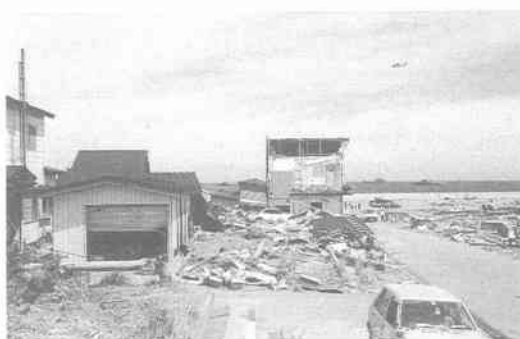
写真 4.9.6 風による家屋の被災例 (西から東を望む)

⑥ 津波で誘起された風によると思われる家屋被害が見られた³³⁾。写真4.9.6にその例(ほぼ写真中央に位置する2階屋)を示す。青苗4区南端の道路沿いの家屋で、浸水深は1mにも満たないにもかかわらず、2階部分が破壊されている。津波によると思われる風の例証を写真4.9.7に示す。2階2重窓ガラスの外側のガラスが小石の飛来により破損している。小石が2重窓ガラスの間に残っているのも見える。これは青苗1区南端に位置する奥尻町集落センター北隣の家屋でのものである。

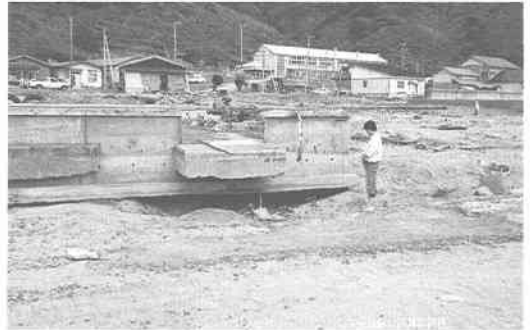
写真 4.9.8 土砂移動による構造物基礎の露出

⑦ 大規模な土砂移動による構造物基礎の露出。写真4.9.8は北桧山町太櫓での例で、津波で上部構造も破壊しているが、厚さ1m程度に及ぶ土砂移動が生じ、構造物の基礎が露出している。
