## ▲ 電気通信用トンネルの復旧

ここでは、神戸に位置する通信用トンネル（以下とう道）の復旧工事概要について報告する。

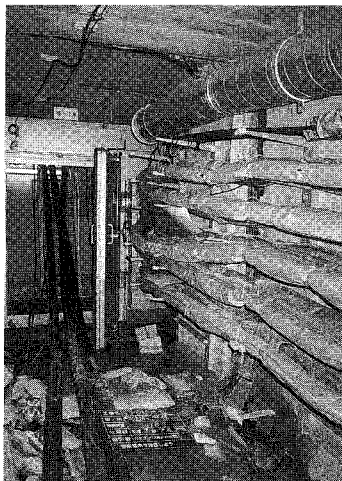
壁にひび割れの発生が数カ所認められた。伸縮継手部では、最大18cmの横ズレ、13cmの上下ズレ、10cmの開きが生じ地下水の漏水も認められた。

写真-1 開削式とう道の伸縮継手部の被災状況

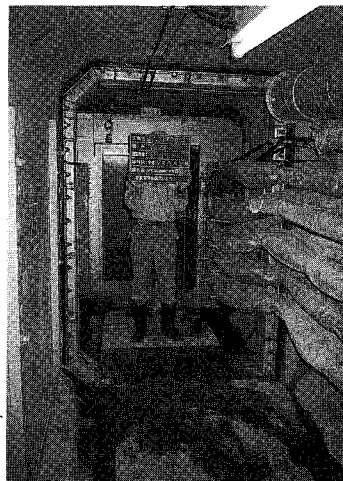
写真-2 開削式とう道の伸縮継手部の復旧状況

開削式とう道の一般的な伸縮継手の構造を図-1に示す。その伸縮継手部の復旧には図-2に示すような可撓性継手を設置した。これは、止水機能ばかりでなく、今後地震が発生した場合でも地震力による変位に追随し、今回のような多量な湧水

が発生しない構造とした。
