## 地盤災害とその軽減技術

安田 進

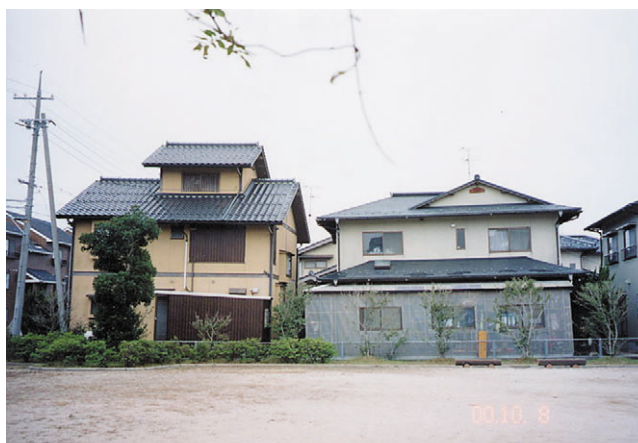
写真-1 鳥取県西部地震の際に液状化によって傾いた家屋

とはいえ、やはり巨大地震のたびに新たな研究課題が発生する。1995年兵庫県南部地震で投げかけられた課題は、レベル2地震動に対して如何に性能保証型の設計方法を確立するかといったことである。このためには液状化の発生の予測だけでなく、液状化した場合の構造物の沈下量や浮上り量など変形量を定量的に推定できなければならない。ところが、液状化は震動中に地盤の性質が急変する現象であり、これを考慮した変形量の解析方法の確立はなかなかできない状況にある。また、許容変形量の設定も難しい。例えば、写真-1は2000年鳥取県西部地震の際に液状化によって沈下・傾斜した家屋を示す。一見少し傾斜しただけのように見えるものの、1/100程度以上傾いた家屋に住んでいるとめまいや吐き気がしてくるとのことであった。これが一つの許容値と言えようが、このような許容値を構造物の種類、重要度ごとに設定していく必要がある。なお、この団地では100戸余りが地震後に家屋を持ち上げ、基礎を水平にして据え付け直す工事をせざるを得なかった。そのために1戸当たり300～400万円の復旧費用が必要であった。

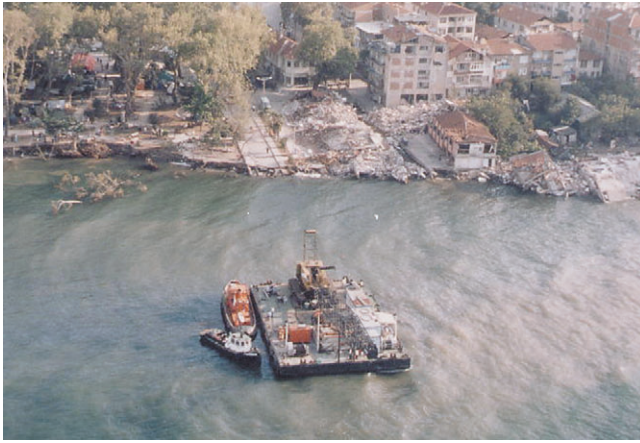
写真-2 トルコ・コジャエリ地震ですべり破壊を生じたデルメンデレの海岸

1999年のトルコ・コジャエリ地震では、イズミット湾の南岸で海岸のすべりや広域な沈下が発生した。写真-2に示すデールメンデレでは幅300 m、奥行き100 m程度にわたって海岸がすべり、そこにあったホテルなどを海中に流し去ってしまった。また、東隣のギョルチュックなどでは広域にわたって地盤が1.5~2 m程度沈下し、道路や遊園地などが水没した。

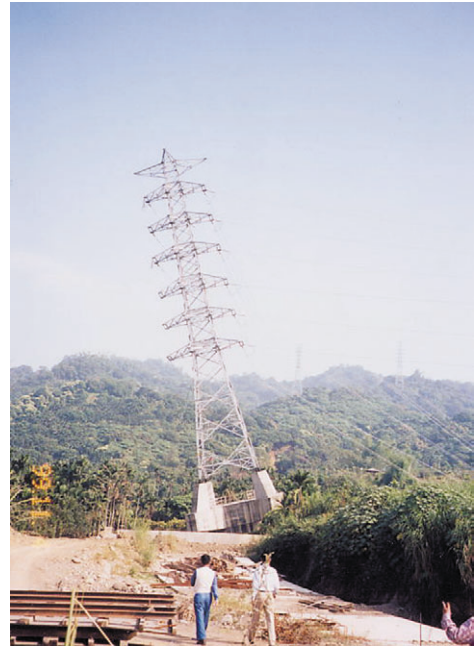
写真-3 台湾・集集地震で発生した断層上にあった送電鉄塔（鉄塔下の右半分の地盤が持ち上がったが鉄塔は基礎が強く傾いただけで崩壊しなかった）

さて、トルコ・コジャエリ地震では、4 m にも及ぶ横ずれの地表断層も生じ、橋梁や埋設管などに被害を与えた。続いて起こった台湾・集集地震でも 10 m にも及ぶ縦ずれ断層が生じ、さらに甚大な被害を与えた。このような地表断層に対して土木構造物は被害を免れないものとして扱われ、対策工の検討なども行ってきた。ところが、写真3 に見られるように、断層上にある構造物でも構造的に強ければ被害を受けない事例も見られた。内陸型の巨大地震を対象にすると、やはり地表断層の問題を避けて通るわけにもいかな
