1995年阪神大震災によって生じた橋脚基礎から放射状に伸びる地盤亀裂の発生原因について

1995年の阪神大震災による橋梁基礎の被害調査報告書において、被災した橋梁基礎の端部から地盤亀裂が放射状に伸びるように発生していたことが示されている。この放射状に伸びた地盤亀裂の発生原因に関して、簡単な土槽実験と数値解析から、それらは護岸の崩壊に伴う護岸背後地盤の前方移動によって生じたものであり、橋脚の背面から流動化した地盤が大きな力を伴って作用したために発生したものではないことを明らかにした。

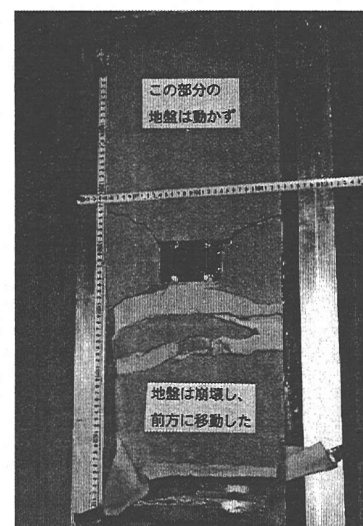
土槽の端部(図中のaとa'をクレーンで吊り上げた状態で、矢板を前面にお辞儀をするようにゆっくりと傾斜させた。これに伴い、矢板背後の地盤は、引っ張り亀裂を発生させ、部分崩壊しながら前方に移動した。その移動量が顕著になるに従い、基礎の背面の端部から放射方向に伸びる地盤亀裂が明瞭に現れ、最終的に写真-1に示すような亀裂の発生状態となった。ここで留意すべき点は、矢板背後の地盤が崩壊し前方に移動しただけで、杭基礎の背面地盤は動いていないことである。

写真-1 放射状に伸びる地盤亀裂の原因究明のための土槽実験結果

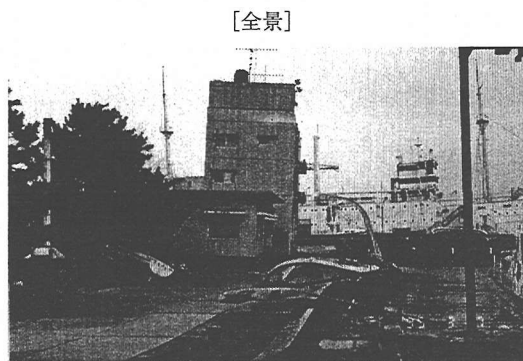
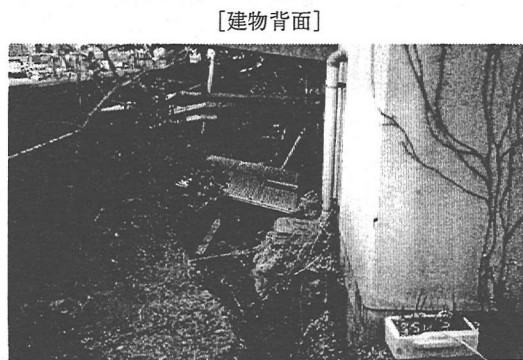
護岸付近の構造物で、阪神大震災の際に被災した構造物の被災事例を図-5に示す。この事例では、被災建物の背面で土の盛り上がりは見られず、空隙ができており(写真-2参照)、流動化した地盤が建物の背面から作用したとは考え難い。

写真-2 神戸商船大学の3階建て「海技実習センター」被災状況(東京大学 若松加寿江氏より提供)

のではなく、護岸が前面に大きく移動したり傾斜したことにより、基礎の前面の地盤反力が期待できなくなり、そのために基礎に被害が発生したと考えるのが妥当のように思われる。
