(2) RC 3柱式ラーメン橋脚における耐震補強の施工事例

鈴与建設（株）

今回の内容は、田子ノ浦高架橋の富士東IC部分RC3柱式ラーメン橋脚9基の耐震補強工事で、補強工法は鋼板巻立て工・梁補強工・鋼製ブラケット沓座拡幅工の3工種である。

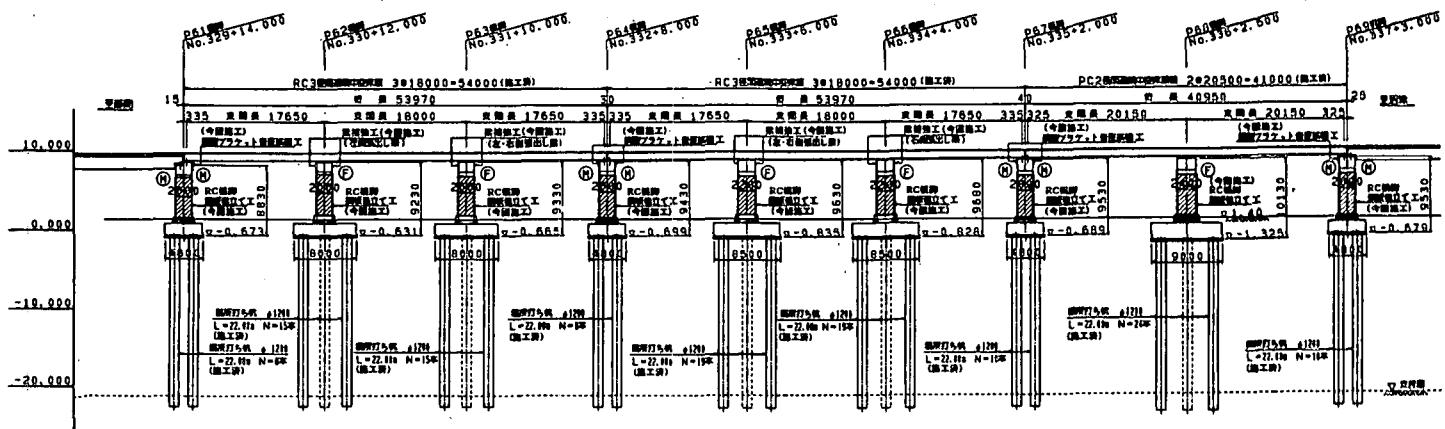
図-2.1 橋梁一般図 [P61～P69]：側面図

上部構造は、RC 3径間連続中空床版橋の橋長 54mが 2 連、PC 2径間連続中空床版橋の橋長 41mが 1 連、延長 149mの区間で有効幅員は、12.8m～15.45mである。

下部構造は、RC 3柱式ラーメン橋脚の 9 基 (P61～P69) である。杭基礎は、場所打ち杭 $\phi 1200$, L=22.0mの支持杭で各フーチングの杭本数は、8 本～24 本で支持されている。

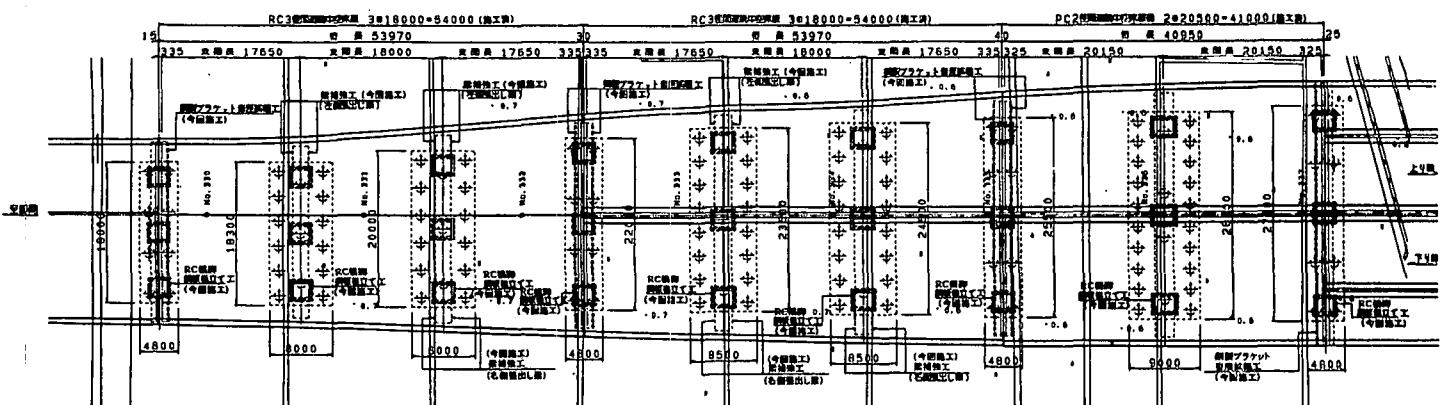
図-2.2 橋梁一般図 [P61～P69]：平面図

梁の補強は、TL-20 及び B 活荷重に対する応力照査を行い、それらのうち補強が必要となった橋脚 (P62・P63・P65・P66) について実施した。補強方法は、梁前面鋼板接着工法が採用された。この工法は現在の暫定 2 車線片側通行の上り線側供用部においても施工することが可能で、上部工の形式に左右されず比較的施工性が良いことが特徴である。

鋼製プラケット沓座拡幅工は、落橋防止装置として沓座を拡幅する必要があり、また梁の照査結果で TL-20 あるいは B 活荷重に対して満足せず、同時に補強しておく必要がある部分について実施 (P61・P64・P67・P69) されている。よって、沓座の拡幅と梁の補強双方を兼用する機能で実施 (P61・P64) しているところは、1個の鋼製プラケットが長尺であることが特徴である。

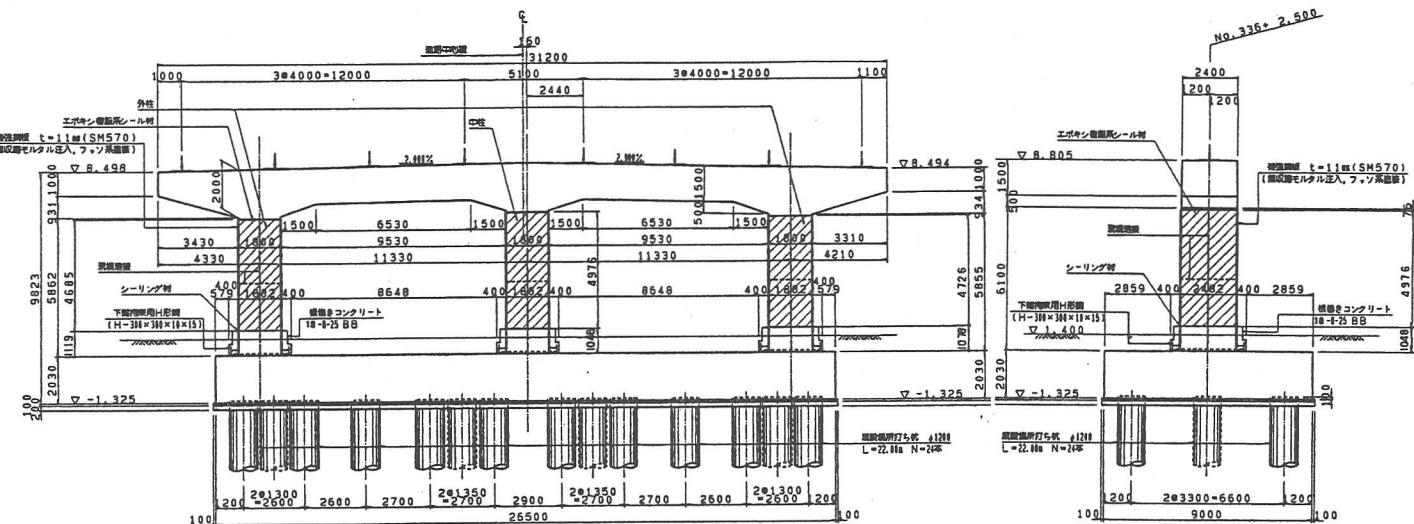
図-3 RC 橋脚の鋼板巻立て工の施工標準図

矩形橋脚下端部の拘束方法は、H 形鋼 材質 SM400 (H250 及び H300) による下端拘束で、補強鋼板とアンカー筋の応力伝達をブラケットで介して行っている。定着アンカーは異形鉄筋 材質 SD345 (D22～D51) を使用し、フーチング孔への注入材料はエポキシ樹脂である。定着長は、アンカー鉄筋径の 20 倍を確保している。下端拘束部は、防食を目的として根巻きコンクリート (18-8-25BB) を設置した。

補強鋼板と既設橋脚コンクリートの隙間の充填材は無収縮モルタル、注入厚は平均 30mm とし、注入孔は過去の実績から空気抜き孔兼用で補強鋼板単位面積当たり 1 本／m²を設置している。

補強鋼板固定用アンカーボルトは、M 16 六角穴付き皿ボルトを使用し充填材の注入圧により生じる鋼板の残留応力、変形及びアンカーボルトに作用する引き抜き力に対して、十分抵抗できるように配置している。

配置間隔は 500～670mm で設置した。

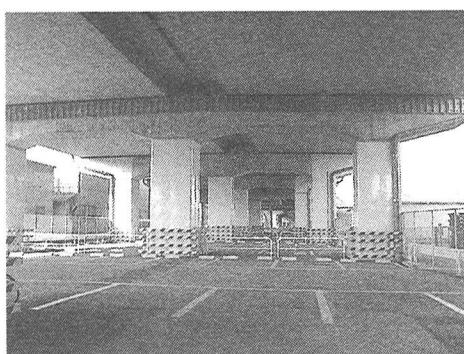
写真-1 全 景

巻立て用鋼板は、矩形断面の板厚 6, 8, 10mm の材質 SM400：溶接構造用圧延鋼材 (P61～P67・P69) と、板厚 11mm の材質 SM570 (P68) となっている。橋脚の柱全長にわたり巻立て（写真-1）、鋼板の現場溶接はシールドアーク半自動溶接（炭酸ガス）を用いることとし、現場溶接施工試験（写真-2）を各材質に応じて実施し溶接条件を確認した。

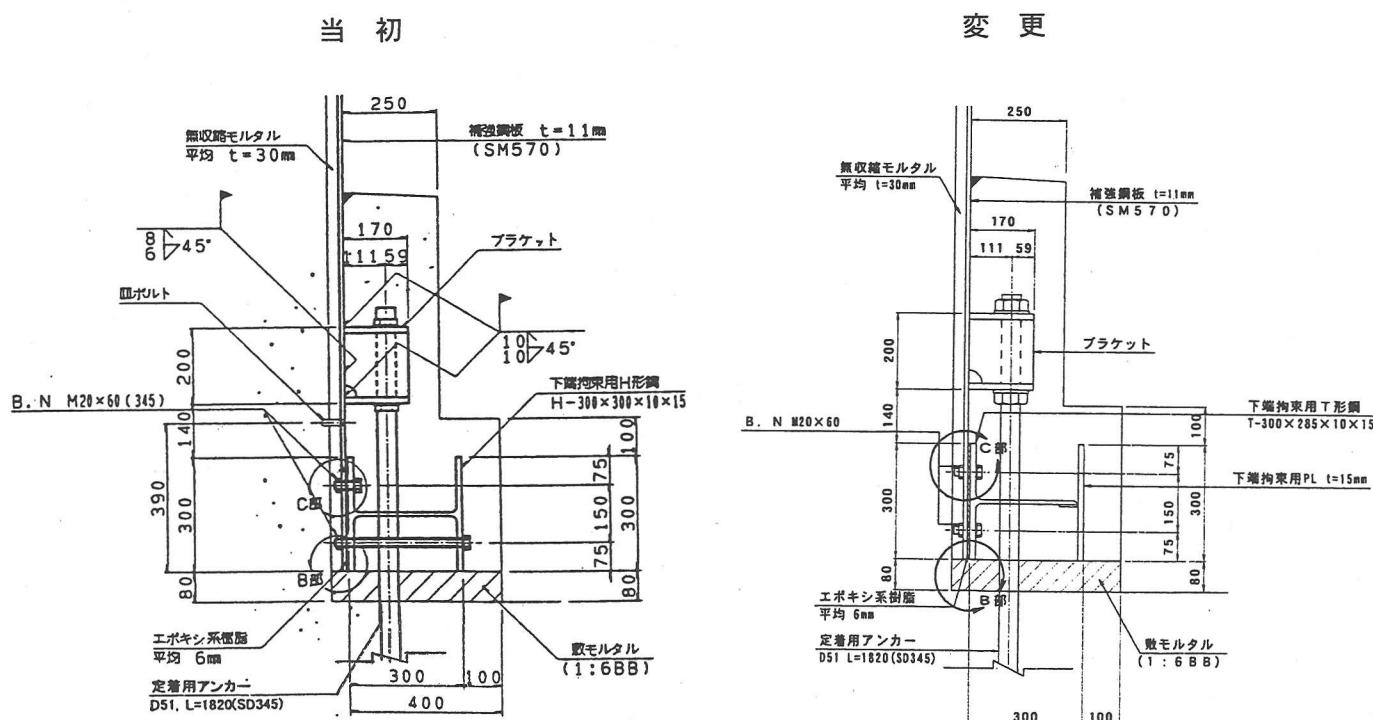
図-4 施工詳細図

本工種で問題となったのは、定着アンカーの位置を確定しないと下端拘束用形鋼製作に取り扱れないとから、速やかに鉄筋位置の調査を進めることが重要であった。しかし、今回の工事区域内は高架下の土地有効利用の目的で駐車場として整備され、来客・従業員用駐車場として近隣企業が借用していた。この関係で事前調査の時期になんて、近隣企業の駐車場移転先が決まらず立ち退きが遅れ、既設橋脚調査が進まず工程に大きく影響しようといっていた。

過去の施工実績として、下部鋼板に下端拘束用H形鋼を工場で取付け、現場施工の品質管理、現場管理の低減を図った工区があったが、鉄筋探査と定着アンカーの削孔位置がはっきりしない以上H形鋼ウエブに孔開けできず、同じ方法を取ることは工程上不可能と判断した。よって、補強鋼板取付け完了後、下端拘束用H形鋼を容易に取付けできるよう下記の内容で変更をした。

- ① 下端拘束用H形鋼をT形鋼と平鋼板(PL)に変更した。T形鋼(写真-3)を使用することで、補強鋼板取付け後に下端拘束用形鋼の固定ができた(写真-4)。

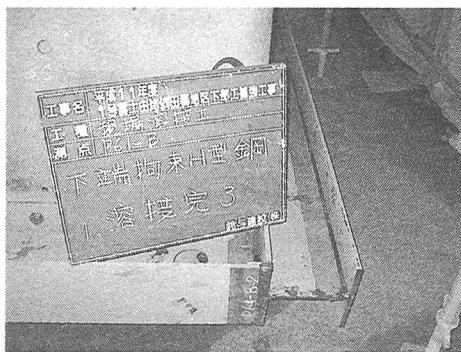
写真-5 溶接状況

③ 下端拘束用 H 形鋼の現場溶接部ビルトアップの V 型グループ溶接が削減され、その替わりレ型グループ溶接（写真-5）が増加した。この溶接はフランジ部にひずみが発生することが予想され、ひずみ防止金物（写真-6）を 30 cm 間隔に取付け溶接をした。

この変更で特に考慮したことは、橋脚下端部は、地震時に大きなひずみや応力が発生し、施工管理する上で注意しなければならない重要部位である。このため、現場溶接（レ型グループ溶接）がかなり増加した下端拘束用 H 形鋼溶接部の品質管理として、現場溶接の試験・検査である超音波探傷試験を溶接延長の 10% 以上確実に行い、不合格箇所について厳しく追究し処置をした。

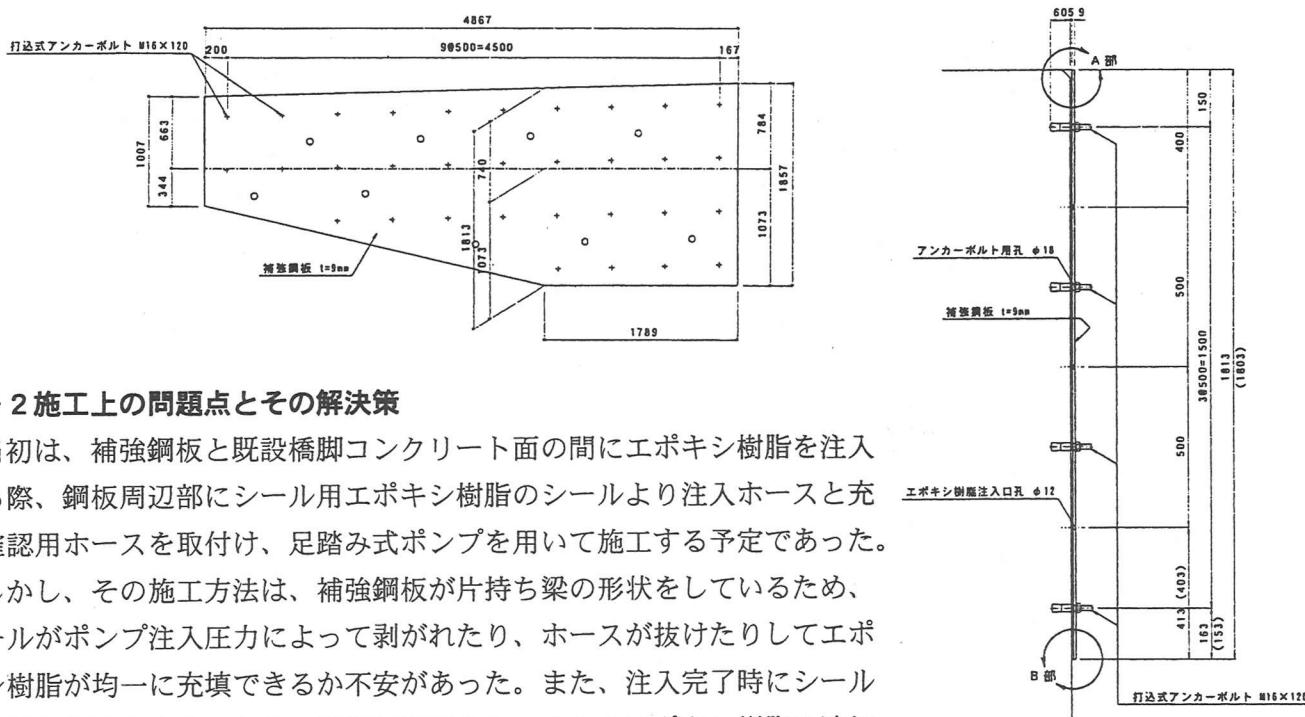
図-6 梁補強工法の施工標準図

補強用鋼板は、板厚 6, 9 mm の材質 SM400 である。鋼板の取付け位置はすべて片持ち梁部で、鋼板の取付け前にコンクリート面の表面処理と処理完了後に吸水防止剤を塗布した。鋼板を取付け固定したら鋼板周辺部にシール用エポキシ樹脂でシールした。これは、エポキシ樹脂の注入圧力に対して十分な強度を有し、充填材が漏出しないようにする。注入は足踏み式ポンプを用いて鋼板端部の低い方から行い、エポキシ樹脂が確実に充填され空気が残らないよう入念に行なった。

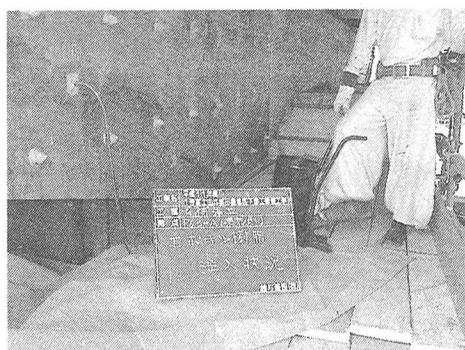
写真-7 注入状況

しかし、その施工方法は、補強鋼板が片持ち梁の形状をしているため、シールがポンプ注入圧力によって剥がれたり、ホースが抜けたりしてエポキシ樹脂が均一に充填できるか不安があった。また、注入完了時にシール部の補修が発生することと、鋼板周辺部のシールからエポキシ樹脂の適切な注入位置が見当らないこともあった。

今回この問題に対して、工場製作時にあらかじめ補強鋼板面の適当な位置にφ12の孔を開けた。この孔をエポキシ樹脂注入口として使用することでエポキシ樹脂が均一に鋼板全体に充填され、確実にコンクリート面と鋼板面との接着が期待できた（写真-7）。

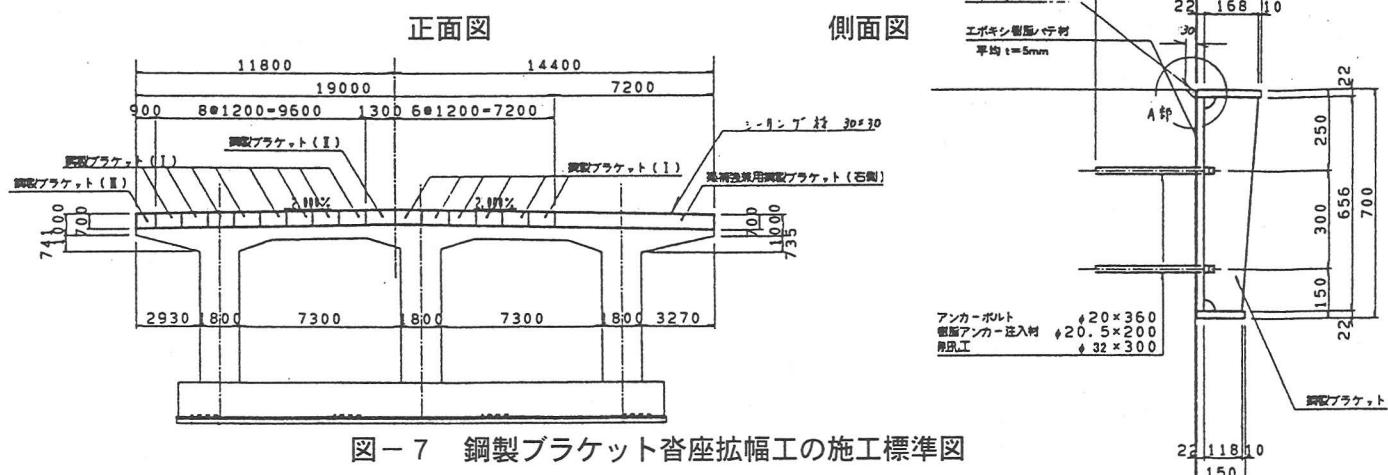
図-7 鋼製ブラケット沓座拡幅工の施工標準図

鋼製ブラケットの鋼板は、板厚 22mm の材質 SM400 で表面塗装として溶融亜鉛メッキ (HDZ55) である。製作加工は全て工場で行い、現地施工はアンカーボルトの取付けと鋼製ブラケットの設置となった。

梁補強兼用鋼製ブラケットは、1スパンが 6. 7m～7. 2mの長尺でかつボルトの本数も 44 本～48 本が多い、さらに既設コンクリートの削孔についても既存鉄筋を外しているためボルト位置もバラツキがある。

鋼製ブラケット側の孔径は $\phi 23$ で、挿入ボルト径はM20とボルト孔の施工クリアランスに余裕が無く、ボルトの取付けにはかなりの精度が要求された。

また、鋼製ブラケットの設置に際しても床版と鋼製ブラケットの天端クリアランスは、沓座高さの約 20 cm程度と狭いことで施工計画に十分な検討が必要となり、重量 2ton ある長尺鋼製ブラケットを正確に設置することは非常に困難であると思われた。

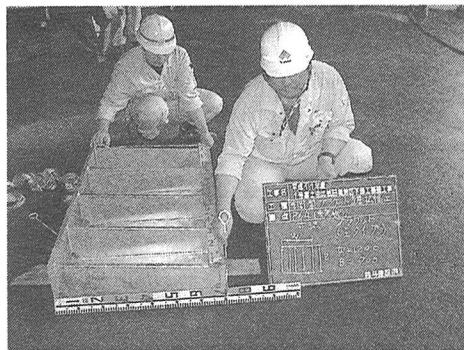
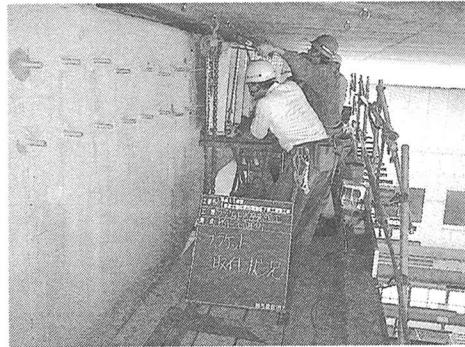
鋼製ブラケットの設置方法として、当初は床版に吊治具（Oリング）を打ち込みチェーンブロックで微調整（写真-11）（写真-12）をしながら作業する計画であったが、長尺ブラケットについては既設床版に十分な引抜き強度が確保出来るか疑問があり、一部特殊クレーン（写真-13）（写真-14）を使用する施工計画に変更した。この特殊クレーン工法は、ボルトと製作した鋼製ブラケットの孔の精度が一致していないと、段取り代えが発生するため細かい事前調査と準備が要求された。結果として、形鋼固定用ボルト孔の精度アップを目的とした事前対策により、トラブルはなかった。また特殊クレーンの使用により、作業改善も実施できた。
