電柱の残留ひずみ調査によるバム近郊の震動強度分布推定

産総研活断層センター 正会員 吉見雅行，東大生産研 正会員 小長井一男
東大生産研 学生会員 Alireza FARAHANI，東大生産研 学生会員 Hossein TAHGHIGHI

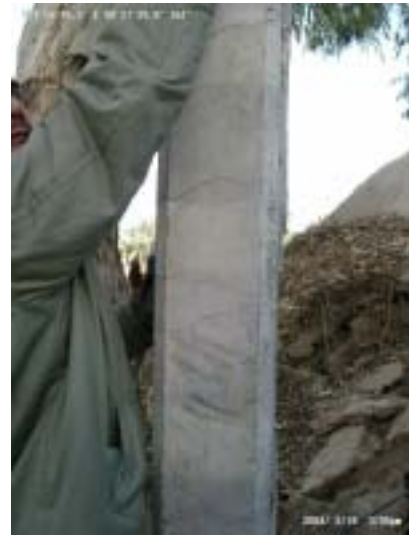
図 5 電柱の曲げ亀裂

電柱の損傷形態は，曲げ，倒壊，曲げひび割れ，モルタル剥落，せん断破壊，であった．これらのうち，曲げひび割れ(図5)を測定対象にした．測定項目は，亀裂開口幅，亀裂の地上高，亀裂方位（亀裂が多く見られる面の向き），電柱高さ，電柱位置である．亀裂開口幅の総和を亀裂が見られた範囲の幅（最大高さ - 最小高さ）で除し，これを電柱の残留ひずみ量とした．一本の電柱からは一方向（東西，南北等）の揺れに対応したひずみ量が得られる．なお，電柱の断面は長方形で異方性があるため，強軸方向の曲げに限定して水平亀裂を測定した．

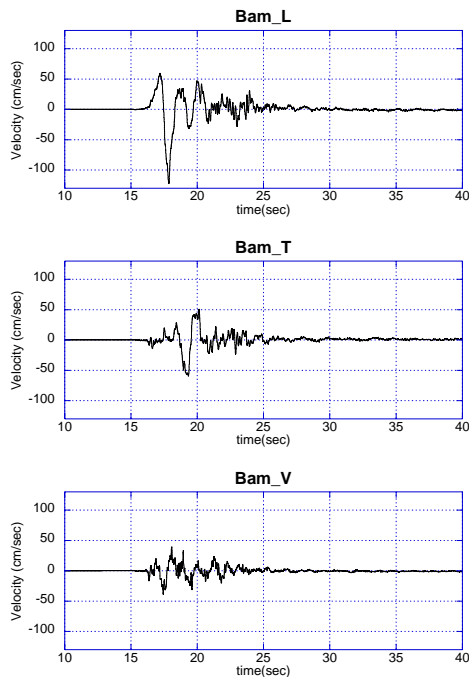
図 3 BHRC Bam 観測記録 速度変換波形 (L: 278 deg., T: 8 deg., V: vertical)

地震当時バムには BHRC (Building and Housing Research Center) の強震計が1台設置されており，最大速度 120cm/sec 超の大震動が記録された(図3，図4)．この記録は 45000 人の犠牲者を出した地震動の唯一の記録であり貴重であるが，バムの被害率分布を説明するためには，さらに，地震動強度分布を推定する必要がある．

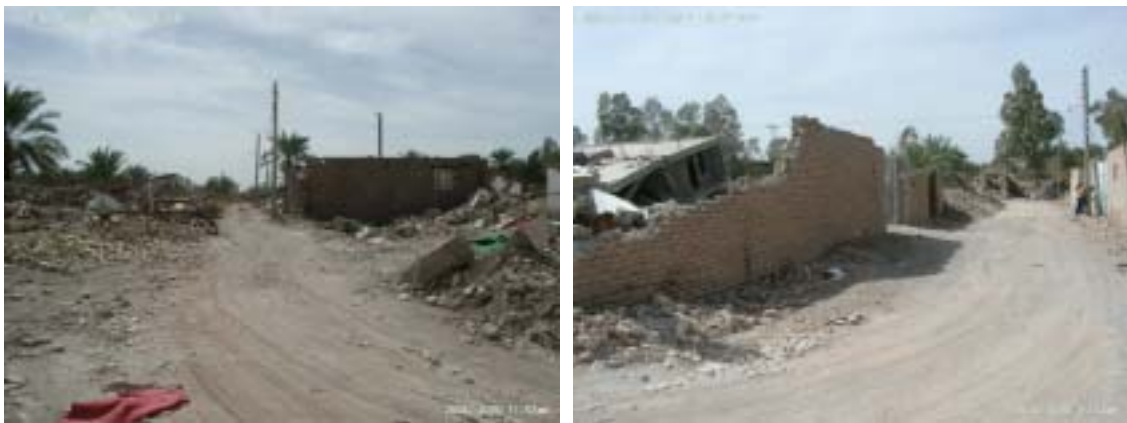
ひずみ量の方向性：ほとんどの地点で東西方向のひずみ量が南北方向のひずみ量より大きい。強震記録の特徴と一致する。被害域では、東西方向に面した外壁のみの倒壊（図 9）、建物が東西方向に圧された変形例が数多く見られたが、これらの現象と一致する結果である。また、断層近傍では断層線直交方向の震動が卓越する知見とも一致する。

図9 地震被害の方向性の一例（同一地点から撮影）
 左：南を望む，右：西を望む
 東西方向に面した壁はすべて倒壊，南北方向に面した壁は残っている
