## 第1次調査団報告書（速報）

### 8. 鉄道関連被害（海野隆哉）

#### 8.1 J R 信濃川発電所

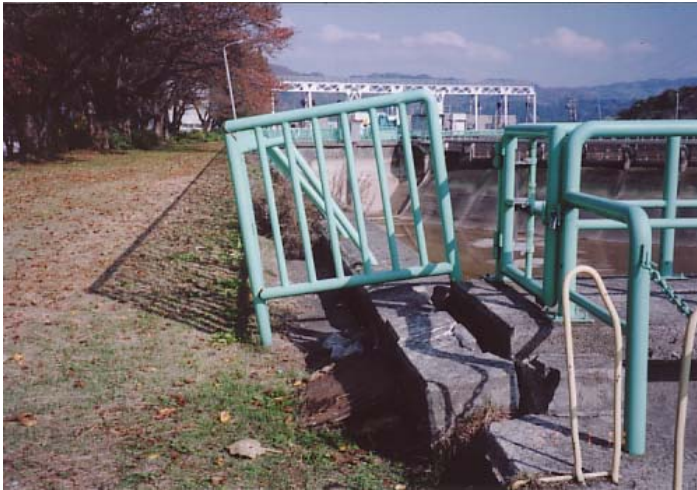
☒ 8.1.1

山本調整池の堤体は、ゾーン型アースダムで、原地盤面からの堤高さは10～16m、堤頂標高は98mである。湛水側ののり面勾配は3：1、下流側は2.5：1である。昭和29年から運転開始をしている。地震により、取水設備左岸側コンクリート壁背後の盛土では、クラックや最大30cmの沈下を生じた(図8.1.1)。この盛土にコンクリート擁壁を介して続く堤体の始点部では堤頂にクラックが見られた。堤体のその他の部分では、湛水側斜面のリップラップ材の滑動や局部的沈下が見られた。堤体そのものの沈下はごく僅かである。上流側自然斜面では数カ所で小規模な段差を生じていたが、調整池にはほとんど影響がない。コンクリート構造物では、左岸側擁壁の打継ぎ目が開き止水アスファルトが飛び出していたり、右岸寄りの導流壁にクラックが生じたり水平打継ぎ目に沿ってコンクリート片が剥離し、鉄筋が露出していた。また、水圧鉄管からの漏水が生じた。

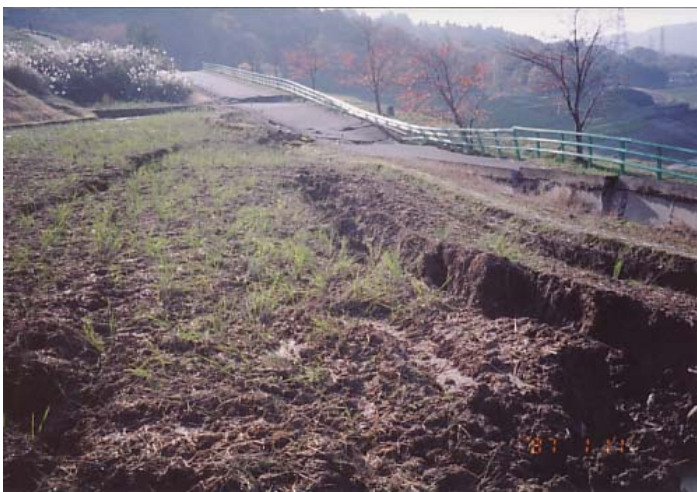
☒ 8.1.2

新山本調整池の堤体は、中央遮水型フィルダムで、堤高は最大42mで、堤長の60%は堤高が30mを越えている。段丘砂礫層が下位に厚く堆積しているため、10～30m掘削してから堤体を築造した。堤頂標高は159.5mである。湛水側ののり面勾配は3.4：1、下流側は2.1：1である。平成2年から運転開始している。地震により、堤高30m以上の区間を中心に、堤体頂部のアスファルト舗装が湛水側に傾斜した部分が多く見られた。下流側のり面では、頂部付近および下方で断続的に小規模な段差が生じた。また、供用開始直後に比べ地震後堤高の2%程度の沈下が生じていることが判明した。凸部であることによる堤体軸直角方向のクラックは見られなかったが、下流側のり面の局部的はらみ出しが1カ所あった。湛水側のり面でも若干リップラップ材にわずかな段差の有る箇所が見られた。調整池上流側の自然斜面では、管理用道路を巻き込んだ小規模な滑り、段差、土留め壁の前傾等が見られた(図8.1.2)。

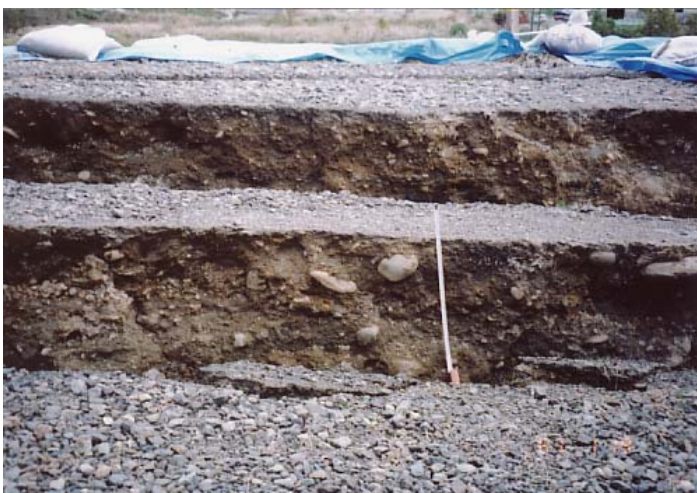
☒ 8.1.3

浅河原調整池は、同名の川の谷筋を堰き止めて造られたもので、信濃川の河岸段丘上にある。基盤岩は、山本調整池同様第4紀更新世堆積岩類である。堤体は、ゾーン型アースダムで、堤高は最大37mである。堤頂標高は165.5mである。湛水側ののり面勾配は(2.8～3.0)：1、下流側は(2.0～2.5)：1である。昭和14年から運転開始している。地震により、堤頂に湛水側が合計60cm程度下がる段差が生じた(図8.1.3)。その他の被害は
