### 8.3 脱線

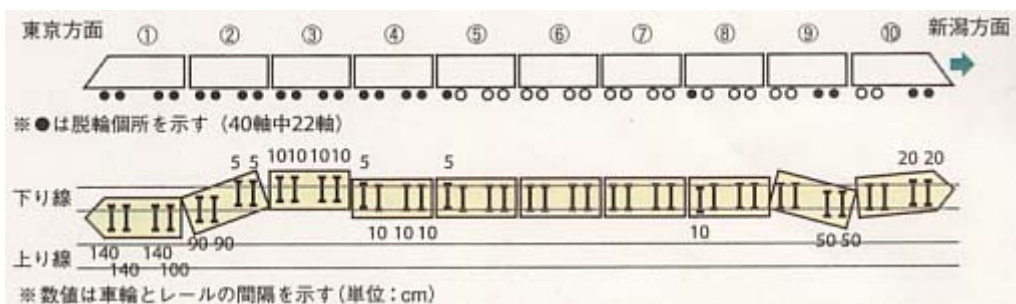
図 8.3.1

地震により、上越新幹線下り列車「とき 325 号」長岡駅の手前約 7km のところで脱線・停止した(図 8.3.1)。最初に脱線した痕跡があるのは、滝谷トンネル出口から 510m ほどの大宮起点 206km210m 地点で、右側レールの底部上面に傷跡が付いている。乗り上がり脱線の場合、その前にレール踏面にフランジ痕が付くことが兵庫県南部地震の際確認されているが、今回フランジ痕は発見されていない。ただし、20m ぐらい手前から乗り上がりが始まったのではないかと指摘がある。230m 付近より締結装置の損傷が始まり、軌道スラブにも白いフランジ痕が見られるようになった。260m 付近では左レール外側・右レール両側でナットやスプリングなどの締結装置が破壊されていた。290m 付近では軌道スラブコンクリートに明白なフランジ痕が付けられていた(図 8.3.2)。470m 付近で最後尾車両の車輪が軌道スラブから右側へはずれたと見られる痕跡がある。700m には上り線軌道スラブに最後尾車両の擦過痕が見られる。また、400m 付近より右レールが横転し、700m 付近で両側レールが離れ、右側レールは上り線側へ大きく曲げられた[NHK 放映 VTR より]。700m 付近でレールが離れたのは、ここが信号回路の境界になっており、絶縁継ぎ目になっていたためである。920m 付近では高架橋の高欄同士がぶつかり、コンクリートが剥落していた(図 8.3.3)。そして、207km580m から 830m にかけて脱線車両が停止している。初めて脱輪したのが何両目かは特定できていない。また、今回の車両(200 系)の場合、ボディマウント構造になっており、脱輪しても車輪とギアケースがレールを挟む形になり、また、床下機器収納箱がレールの上を滑走するような形になるので、レールが大きく損傷しなければ、軌道から大きく外れる可能性は低いとの指摘が車両関係者からなされている。
