9.4 電力

9.4.1 はじめに

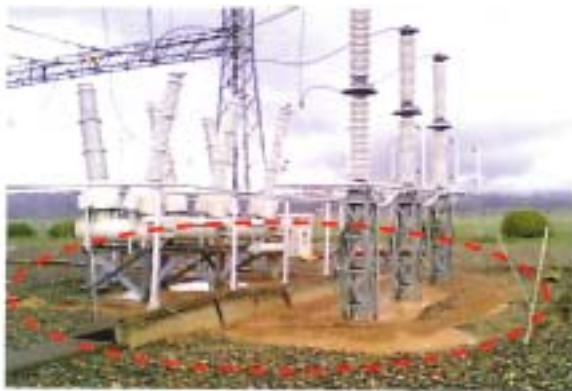
図9.4.6 遮断器，避雷器の基礎沈下（K変電所）

図9.4.6～図9.4.8は、変電機器の代表的な被害状況を示したものである⁸⁾。これらの図に示すように、主要な変電機器の物理的被害は、遮断器、避雷器の基礎沈下、避雷器碍管部折損、電力用コンデンサの倒壊、などであった。既往地震被害事例に多く見られる碍管のずれや折損による被害は、154kV以上の基幹電圧階級の避雷器、変圧器に発生している。

いては、一旦母線から切り離した後、修繕作業を実施し、作業終了後運転を開始した。ヒアリング調査によれば、構造体にまで被害が及びることがなかったため、被害を受けた部品の交換により対応可能とのことであった。

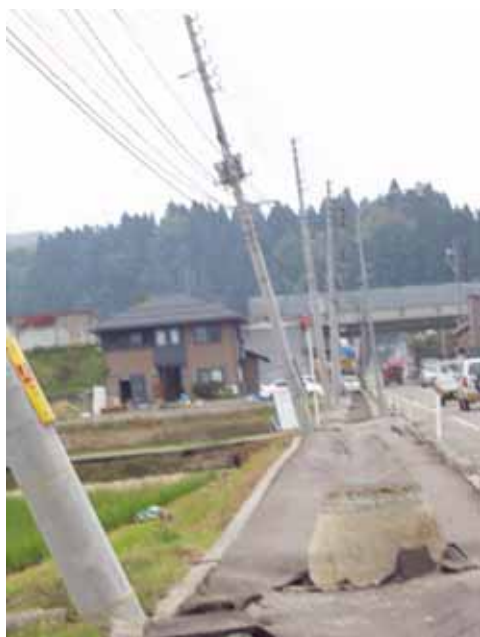
図9.4.9 電柱の傾斜（(財)電力中央研究所 井上研究
参事提供）

被害モードとしては、埋立地や湿地帯などの軟弱地盤地域において液状化現象による電柱の傾斜、沈下が大多数を占めている。図9.4.9は電柱傾斜の典型例である。山間部においては、地すべりによる支持物沈下・傾斜被害が多数見受けられた。特に支持物被害においては、液状化対策として一般的な根かせ（支持物の基礎部に平行に部材を設置すること）対策をしていないところに、被害が集中した。地中線においては、今回の地震では被害はほとんど生じなかった。
