2010年チリ地震津波の被害調査報告

本文は、2010年2月27日(現地時間3時34分)に発生したチリ中部沿岸での地震(Mw8.8)に伴う津波の挙動およびその被害について現地調査を実施した主な結果を報告するものである。津波の遡上としては、チリ沿岸部で平均値として5-9m程度(一部値を除く)、Robinson Crusoe島においては、範囲として6-16mもの高さ(潮位補正済み)を測定した。なお、最大値は、Constitucionの沿岸部切りたつた崖で28mを超えた。非常に局所的な値である。5km以上の河川遡上も認められ、そこでの津波の高さは6.1mもの値であった。各地での被害の特徴、避難の状況などをまとめる。

REPORT OF FIELD SURVEY ON THE 2010 TSUNAMI IN CHILE

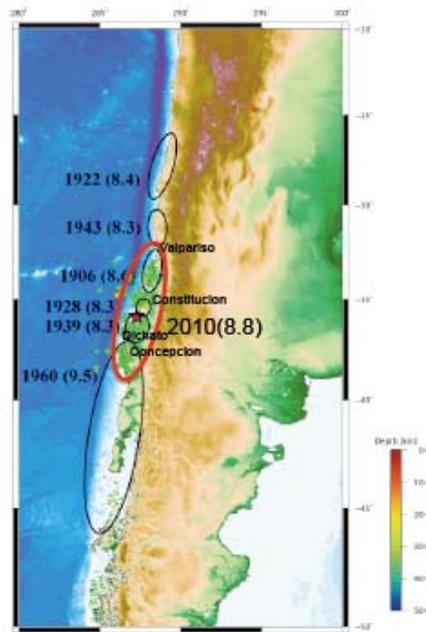
図- 1 2010年地震震源域（赤実線）との周辺の過去の地震（東大地震研，2010に加筆）

2010年2月27日現地夏時間3時34分にモーメントマグニチュードMw8.8の大地震が発生した(図-1参照)。チリでは1960年5月22日のチリ地震に次ぐ規模であり、北側の隣の領域でおきた地震であった。震央はConcepcionの北北東115km、震源の深さは35km、と推定されている。この地域では、太平洋側からはナスカプレートが大陸側の南アメリカプレートの下に沈み込み帯があり、過去、津波を伴う巨大地震が発生している。特に、1960年の規模は大きく、Mw9.5という観測史上最大規模の巨大地震が発生し、それによる津波が太平洋沿岸に伝播し多大な被害が発生した。我が国も含めた国際的津波警報システム設立のきっかけとなった災害であった。今回の地震発生域は、そのすぐ、北側に位置しており、南はConcepcionから、北のValparisoまでの約600kmで震源域が広がった。

M8 以上の海溝型地震および津波による被害は、我が国でも共通の課題であり、今回の緊急調査で、その実態を調べることが出来たと思われる。今後は、さらに、詳細な地域での被害の実態調査を加え、全体像と今後の課題整理を行う必要があると思われる。チリ沿岸では、今後、今回の地震の北部で地震空白域 (図 1) が残されており、今後の予防・減災の面でも協力を深めたい。

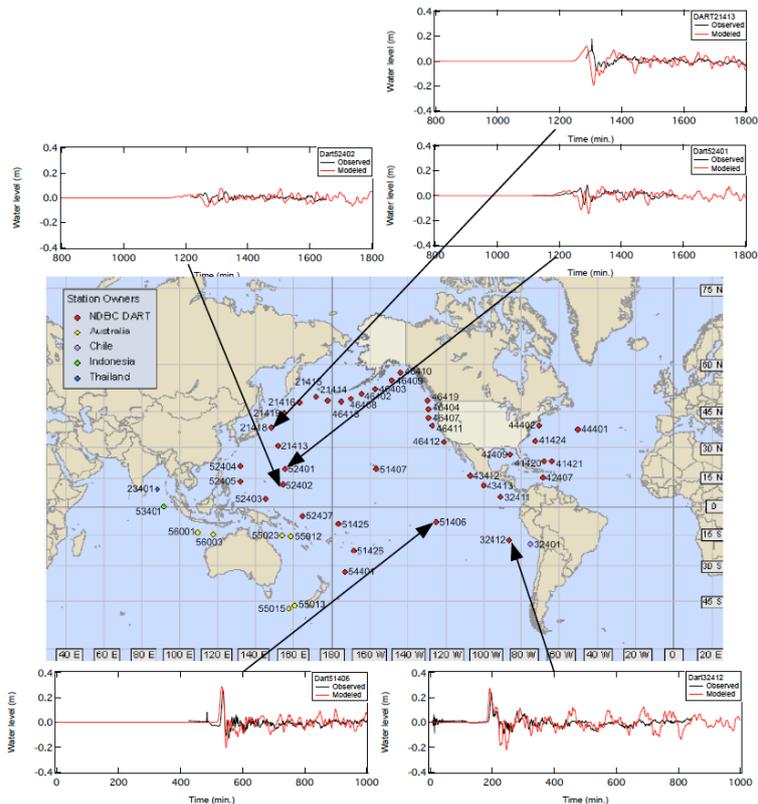
図- 2 太平洋で観測された津波波形と解析結果（東北大学, 2010）

なお、東北大学(2010)における検討結果（赤実線）と観測記録（黒実線）との比較を図- 2に示す。大きく南半球と北半球に分けると、前者では、津波到達時間および波形も非常に一致が見られる。しかし、北半球に移動すると、数値解析の方が、到達時間が早く、波形にも差が見られるようになる。

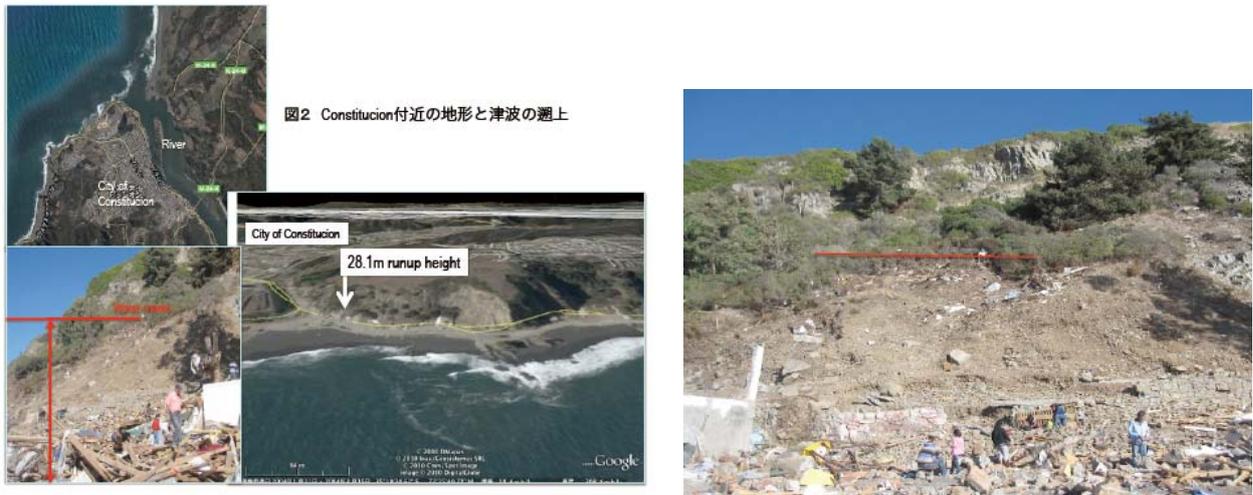
写真- 1 Constitution の沿岸部での 28 メートルを記録（津波遡上高さ）

現地調査で得られた主な成果をまとめると、以下ようになる。チリ沿岸の津波被災地域には平均 5 ~ 9 メートルの津波 (遡上高さ) が押し寄せていた。これらの値は、東北大学の速報値 (東北大学, 2010) とよい一致を示している。現地調査において、津波発生 1 ヶ月後の調査であったが、住宅や沿岸周辺域に残された痕跡は明瞭であった。なお、住宅地域や港湾施設などでは、がれきなどの撤去作業が進み、建物被害や漂流物移動の実態を把握することは難しい。最高遡上高さは、Constitucion の沿岸部での 28 メートルの値を示した (写真- 1)。これは、ビル 10 階に相当する。また、同地域の河川において約 5km 上流でも 6m の遡上痕を残していた (写真- 2)。なお、しかし、被災した地域は限定的であり、かつ、海岸沿いに 50-

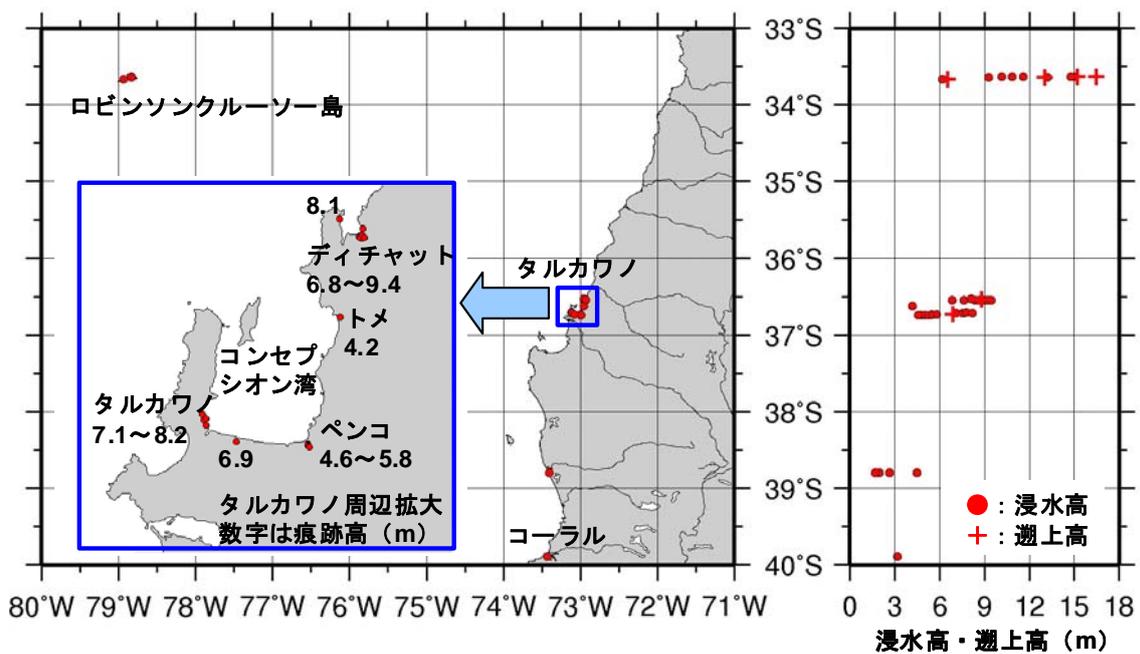
図- 3 チリ沿岸部での調査された津波痕跡高さ（潮位補正後）

70km 程度の間隔で存在していた。図- 3 には港湾空港研調査による沿岸部及び Robinson Crusoe 島での津波の痕跡高さ（潮位補正済み）を示している。Robinson Crusoe 島での津波痕跡高さは、他の地域と比べても大きく、島周辺へのエネルギーの収斂効果や沿岸地形による集中効果が加わった結果であると考えられる。

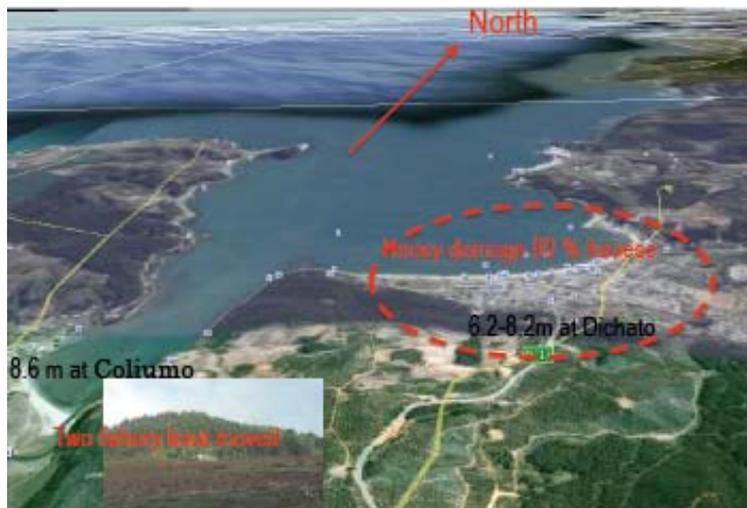
写真- 3 Dichato の位置と津波遡上高さ

さらに、主な被災地域での状況をまとめる。Dichato は、保養地で海水浴客のための飲食店や別荘などが建ち並んでいた。ここでは、6-9m の遡上を記録し、ここでは、護岸が若干高く存在し、その後、3m~3.5m の平坦な地盤となり、最後に丘に続いている（写真- 3）。このような地形に、浸水深 2m を超えるような津波が一気に流れ込み、8 割以上の住宅が破壊された。また、本測線上の護岸は階段護岸のような構造である、地震ならびに津波による洗掘を受けて、破壊されたと考えられるような被害を受けていた。若干南の位置では、護岸は健全であった。この差も被害の違いを生んだ可能性がある。なお、家屋は 1 階が煉瓦、2 階部分が木で出来ている作りが多かった。

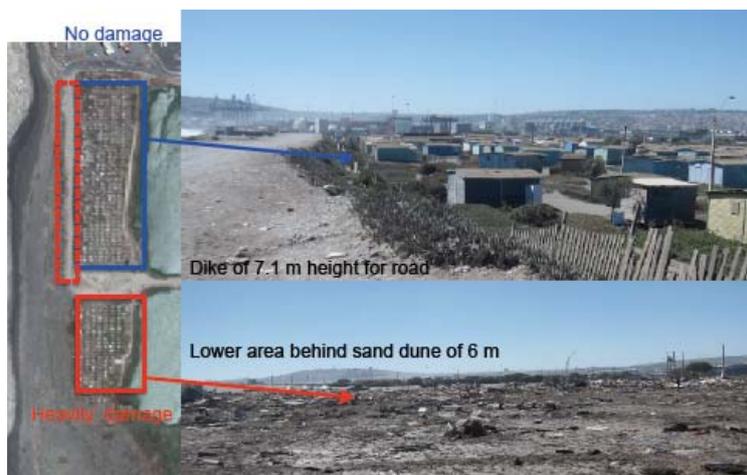
写真- 4 San Antonio での家屋被害の明暗を分けた堤防の有無

さらに、波源の北端付近に位置している San Antonia (LloLleo)には、約 6.5m の津波が押し寄せた。ここでは、堤防の有無により被害の明暗が大きく分かれていた。7m の堤防があった地区は被害がなかったのに対し、最高でも 6m 程度の砂丘しかなかった地区は、家屋がほぼ完全に崩壊していた（写真- 4）。低地には津波が浸入しやすく、如何にこの破壊力を軽減するかが重要であるかを示した事例となった。

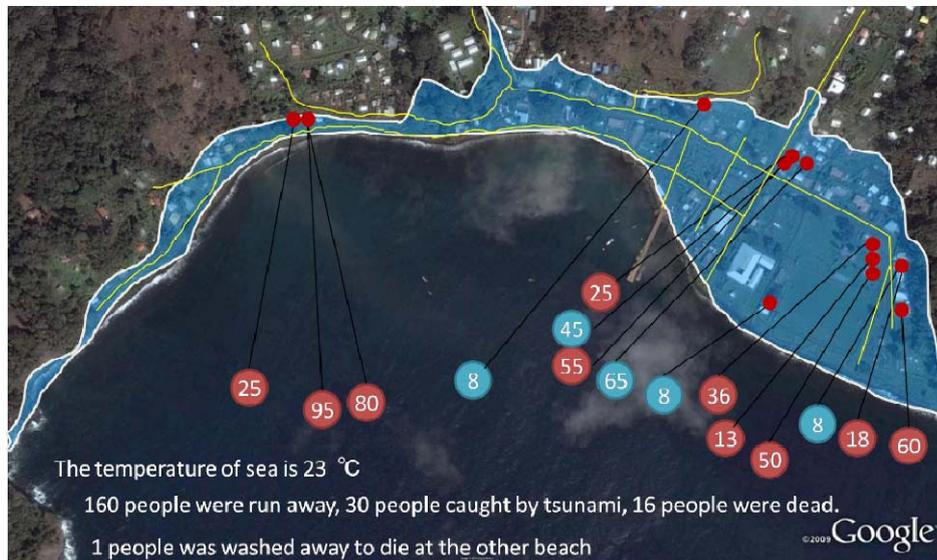
図-4 Robinson Crusoe 島における死亡者・行方不明者の位置・年齢

図-4にはRobinson Crusoe 島における浸水範囲と死亡した人が居た場所を示している。ここで注目すべきは、浸水範囲の限界に近いような場所で多くの方が亡くなっていることである。図中黄色の線は、道路を示しており、早くに気づいた人でも道路上を走るような形で逃げているため、真後ろに山や崖があっても、そこには避難しなかったようである。このため、逃げる途中で津波から逃げ切れずに巻き込まれた人も何名かいるようである。巻き込まれた人は引き波によって沖側に流され、おぼれてしまう。助かった人たちの多くは沖側でボートにより救出されている。

ここでは、160名が逃げて16名が亡くなったため、10%の死亡率となる。警報などが出され、避難が早くから出来たDichatoで住民と観光客合わせて7000名程度のところで、死亡・行方不明者を合わせて50名程度であった。このなかには警報が解除されて戻った人も含まれている。浸水深が5mを越え、内陸600m程度までの家がほとんど流されている状況を見るとRobinson Crusoe 島と似た状況ではあるが、死亡率は1%未満と低いことがわかり、避難の大切さがよくわかる。

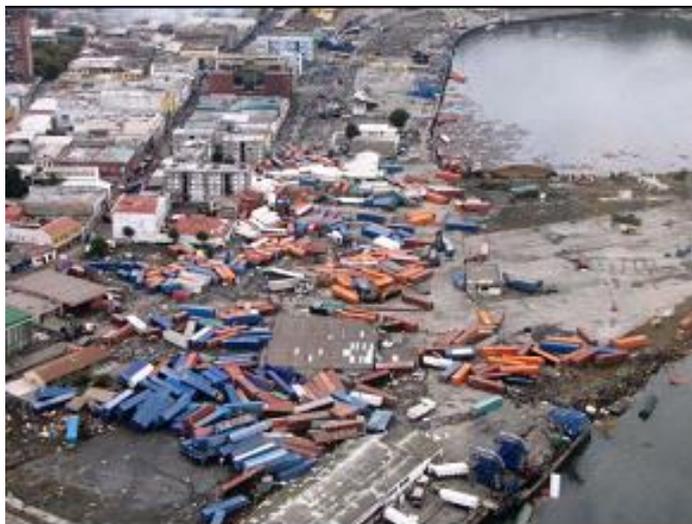
写真-5 Talcahuano 港の被害（被災直後、コピーライト：国際赤十字社・赤新月社連盟）

写真-5、6は Talcahuano 港の南の地区の被災直後の写真である。約680個のコンテナが第一波で陸側に流失し、引き波でその3割が海側に漂流していった。一部は家屋などに衝突して二次災害を発生させている。この港では船舶の転覆や打ち上げも多く発生していた(写真-3)。コンテナなど漂流物は、日本でも大きな問題となっており、さらに解析を進める予定である。なお、港や臨港地区の工場の早期復旧はこの地区の経済の復旧・復興にとって重要であることは言うまでもないが、なかなか進んでいないようである。近くの海岸にあるウチパト製鉄所は、地盤高が5m以上のところにあり、津波被害は発生しなかった。この海岸は西側に面した海岸にあって波も比較的高いため、護岸等も比較的高くなっていたことも津波被害がなかった一因であろう。一方、地震被害は甚大であった。詳細は調査結果のまとめ-地震による被害で記載する。このような被害により、被災後2ヶ月後の4月27日に部分復旧した。

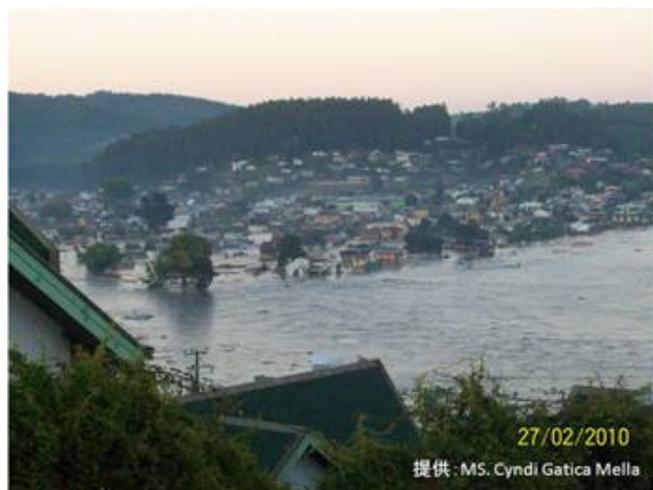
写真- 7 Dichato への津波の侵入 (Ms. Cyndi Gatica Malia 氏撮影)

Dichato は、その北北西に位置する湾口から沖合が見通せる海岸に沿って発展した避暑地である。このため、湾口から侵入した津波は直接的に Dichato に到達し、8~9m の浸水高（津波来襲時の推定海面水位を基準とした浸水の高さ）を発生させた。写真-7 は Dichato に流れ込む津波である。町の中心部を横断するように流れる小河川の周囲は低平地になっており、この低平地に津波は流れ込んだと思われる。浸水高は海岸から約 500m 内陸に入った地点でも海岸付近と同様な高さであったので、この低平地では 4m の浸水深さになる場所もあり、そこではほとんどの建物は全壊であった。一方、海岸から約 150m しか離れていないところであっても地盤が高いために浸水深が 1 m 程度となった場所では建物に構造的に大きな被害は発生していなかった。

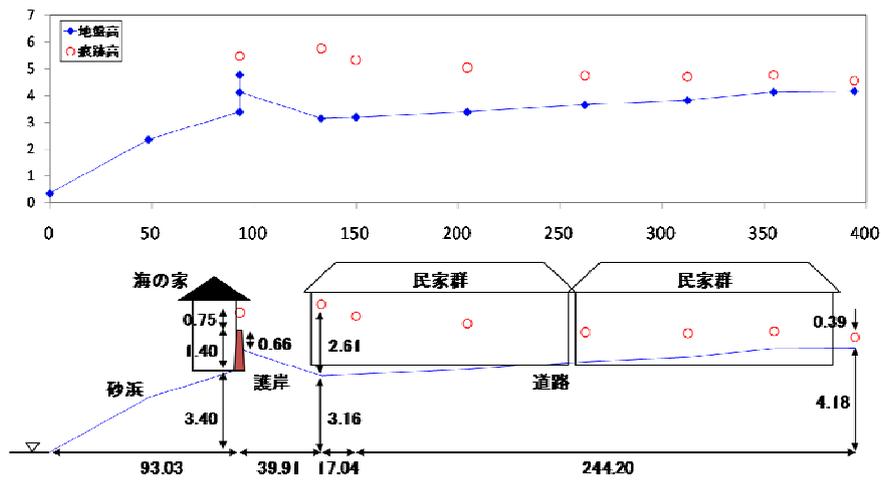
図- 5 ペンコの浸水高と地盤高

Penco は、Concepcion 湾岸にあり、東側に位置する。ここでは、朝 5 時頃に津波が護岸にぶつかる大きな音を聞いたという証言があった。しかし、それは護岸を越えなかったが、7 時 30 分に最大波が来襲し、そのときには護岸を越え、Penco の町中まで浸水した。浸水域の 1 側線を図-4 に示す。これを見るとわかる通り、護岸を越えると越えた高さと同じ高さで町中に浸水する。また、護岸よりも地盤は低いことが多いため、越えた津波は勢いよく流れてくることとなる。

浸水深は 2.6m 程度であったため、護岸背後の建物における被害はあったものの、それよりも奥の被害は、浸水被害であった。しかし、道路の中に対して、小舟が流れてきたり、車が水没して使用不可能となったりしていた。

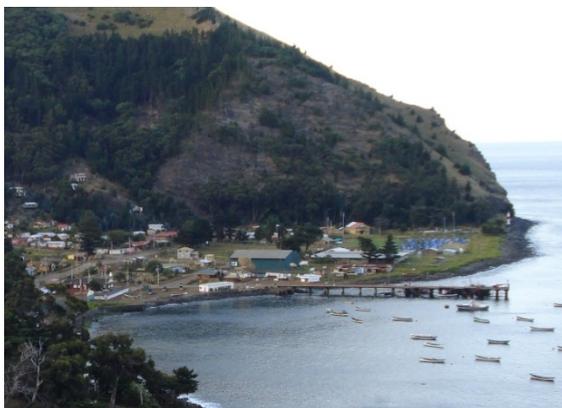
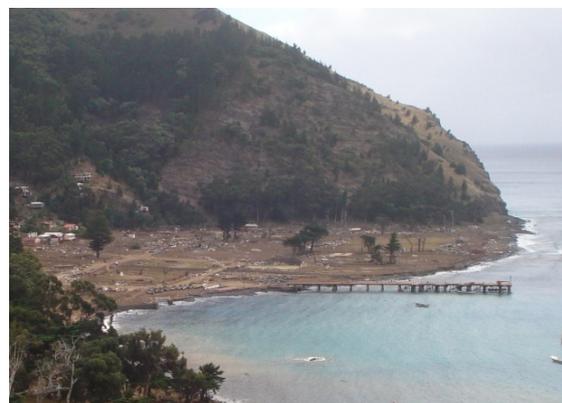
写真-8 津波被災前と被災後の写真 (Patricio Winckler Grez 教授提供, Valparaiso 大学)

測定した範囲における最大浸水深は 7.6m、津波高（遡上高）としては、16.4m であった。写真-8 は、津波前と津波後の比較を行ったものである。写真で見てわかるように海岸線から 200m 程度のところまでは、緩やかな登り勾配で、それより奥は、急な山の斜面へと続く。大きな建物を含めて平地にあった建物はほぼ全壊であった。栈橋は、大きな損傷はなくすぐに使用可能となっていた。これは、津波がゆっくりと潮汐のようにあがったということが影響していると考えられる。写真-9 は、津波被災直後の様子である。木造の建物がほとんどであるため、多くの瓦礫で埋め尽くされていることがわかる。
