視点移動分析による遊歩道景観の評価事例

河川遊歩道や緑地遊歩道などの遊歩道景観を評価する手法では、アンケート結果の分析による方法が一般的である。しかし、この手法では遊歩道を利用する人々が、具体的にどこを見て、何を感じて、そのような回答をしたのかを把握することは難しい。本稿では、このような人々の心理を把握する手法として検討しているビデオカメラとボイスレコーダを用いた視点移動分析についての遊歩道を対象とした実験事例を紹介する。

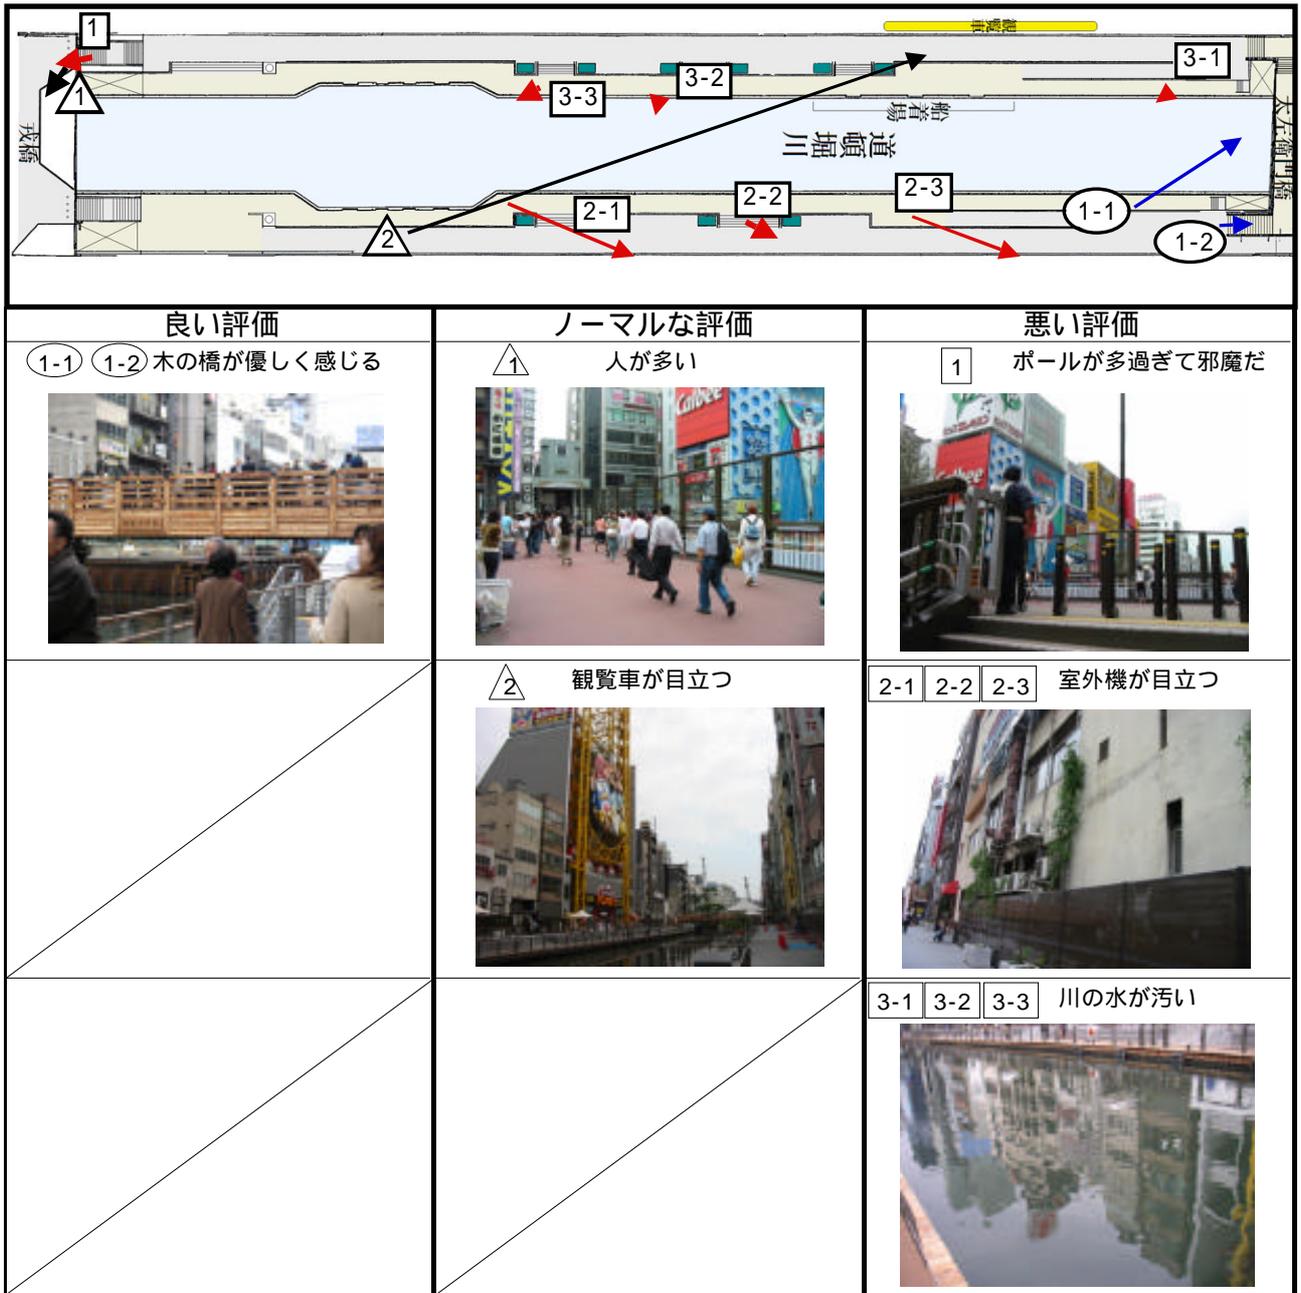
表-2 道頓堀川(昼の部)の視点移動分析結果

道頓堀川での視点移動分析結果のうち昼の部を表-2、夜の部を表-3に示す。ここで、良い評価は、ノーマルな評価は、悪い評価はで示している。図中の番号はそれぞれ表の下の感想と対応している。また、違う場所で得られた同じ感想は、1-1番、1-2番というように、枝番号を付した。また、その感想が得られた場所から実験参加者が見たと思われる風景の写真を、参考のために載せている。

これらより、昼、夜に関わらず、建物の裏側が見えてしまうことについて悪い印象を与えていることがわかる。ただし、昼の部ではその評価は回あるのに対して、夜の部では回しかなく、昼の方が目立っている。

また、昼の部では、の番のように、川の汚さに目が行って悪い評価が多いが、夜はの番のように、ネオンなどの光に視線が行き、逆に良い感想が多くなり、川の水の汚さに関する感想はなかった。

木の橋である太左衛門橋は昼夜とも好評だった。また、昼夜とも、大勢の人でにぎわう戎橋と比べて、太左衛門橋は人が少ないように感じる意見が多かった。

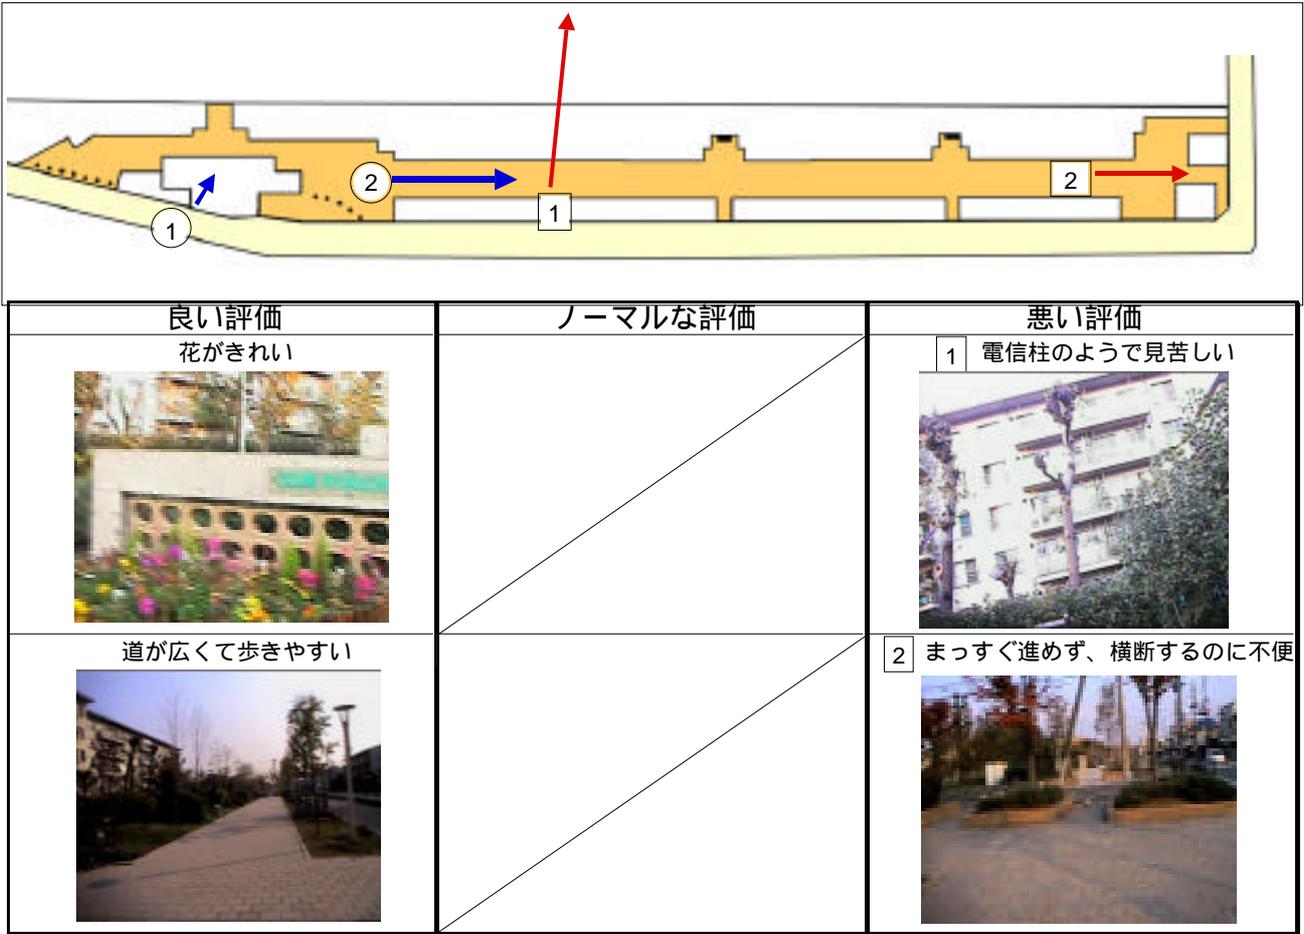
表-4 大泉緑地（平成12年度区間東側）の視点移動分析結果

大泉緑地での視点移動分析結果のうち平成年度区間を表-4に、平成14年度区間を表-5に、平成15年度区間を表-6に示す。道頓堀川の場合と同様に、図中の番号はそれぞれ表の下の感想と対応している。

全区間の感想を見ると、12年度区間のの1番、14年度区間のの2番、15年度区間のの2番から4番のように、自然物に対する良い評価が多い。しかし、同じ
