# 地域景観における竹林の変容と継承

仙波拓也<sup>1</sup>・吉川 眞<sup>2</sup>・田中一成<sup>3</sup>

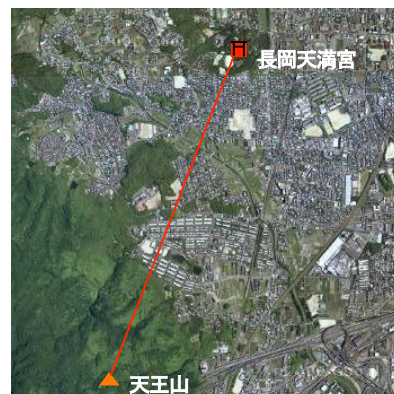
図-3 地形断面の位置

平面的な拡がりとは異なり地形断面からの竹林分布の変遷を見ることで、標高との関係性、さらには竹林の変動の過程を把握することができる。地形断面図を作成するにあたり、まず始点と終点を定める必要がある。竹林と標高の関係性を得るためにも高低差がある地域が適している。対象地域内において標高が一番高いところに存在する竹林は、天王山に分布している。また、昔から天王山を眺める視点場のひとつとして長岡天満宮があげられ、さらに両者は、京都府が定めた「京都の自然200選」に選定されており、同じ歴史的的自然環境部門に属している。このことから、長岡天満宮を始点、天王山を終点と定めた（図-3）。
