山古志村桂谷地区

調査日：平成16年11月7日（日）

班：地盤土構造マネジメント班Aグループ（塚本良道・豊田浩史）、道路ネットワーク班（内山久雄）

分類別：被災状況

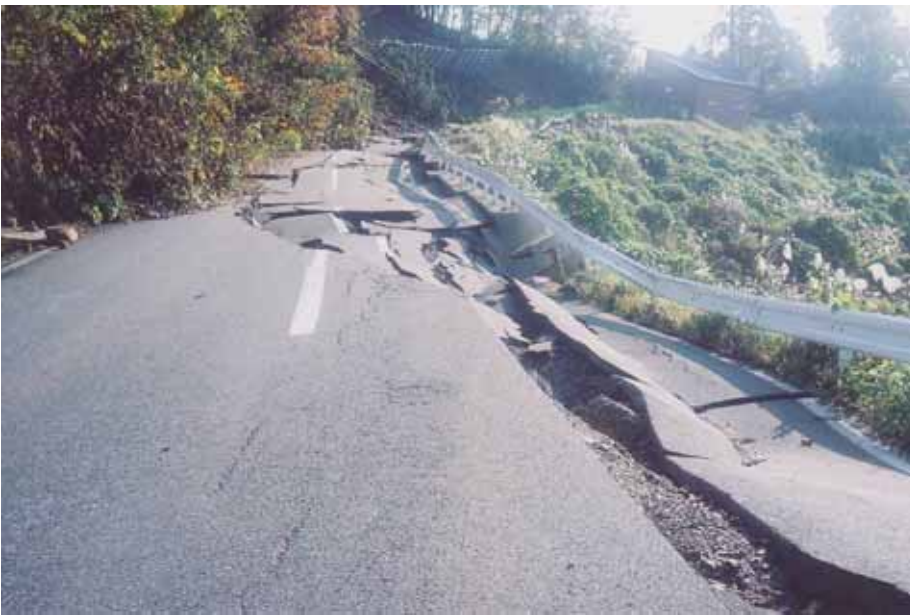
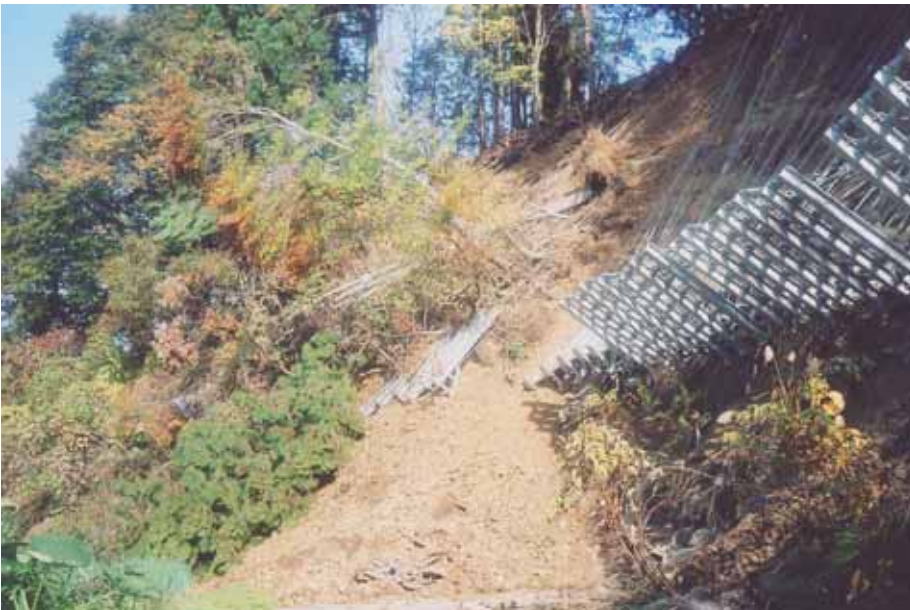
斜面方向への道路の陥没とフェンスを巻き込む道路脇の急傾斜のり面の表層崩壊
