小千谷市横渡

調査日：平成 16 年 11 月 19 日（金）

班：地盤土構造マネジメント班 [東畑]

分類別：被災状況

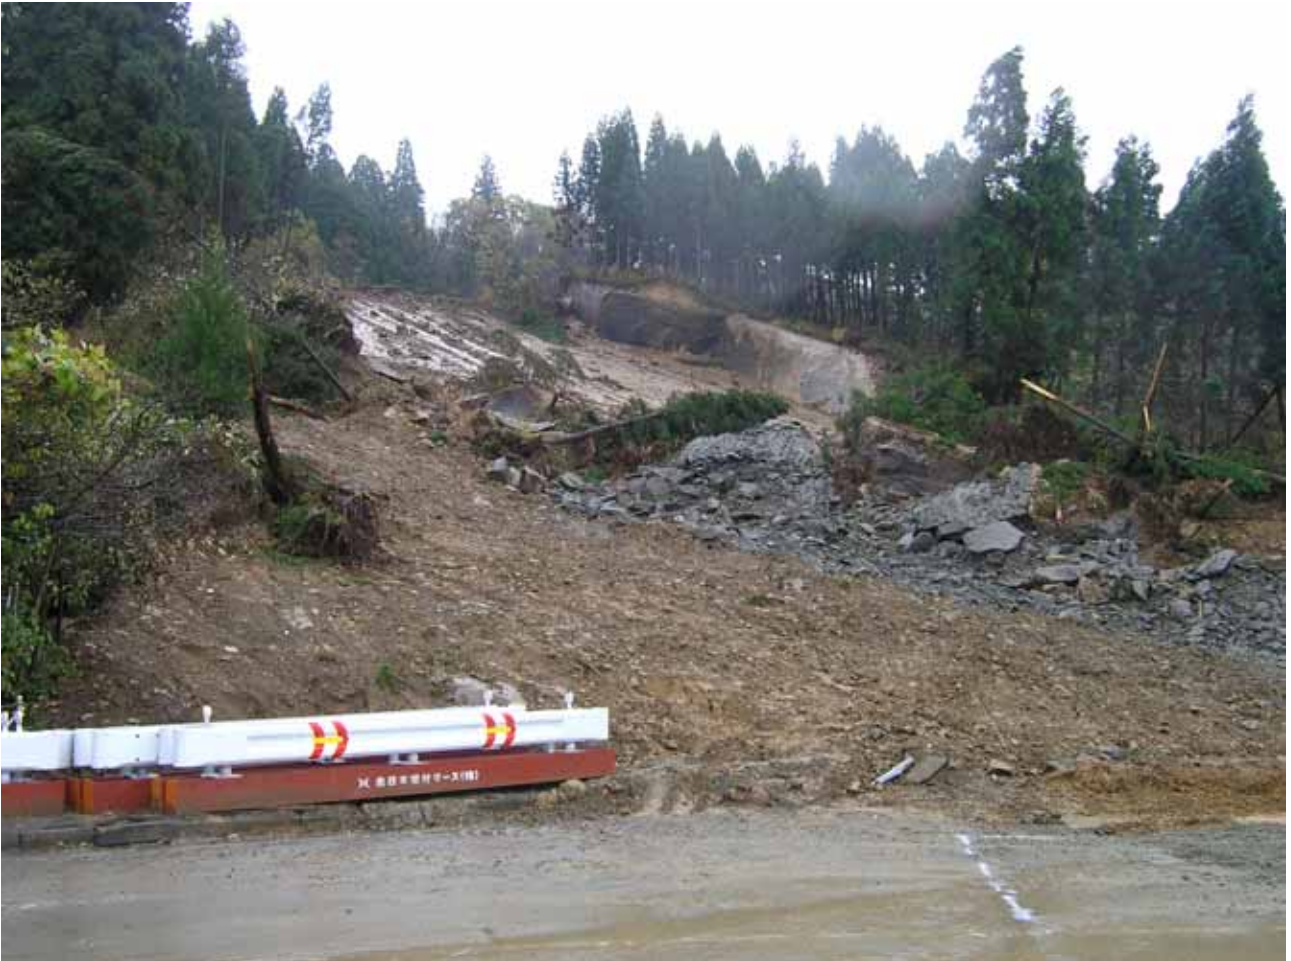
堆積軟岩で形成された岩盤の滑りが 2 箇所が発生。地質学的には過去に法尻付近が崩壊しており、今回残存部がすべて崩落したものである。きわめて滑らかな滑り面が残っていた（写真 1）。二例に挟まれて未崩壊の斜面（写真 1 の右手の木立）が残っているが、今回の地震の後で隣接道路が斜面から離れたところへ移設されたので、将来新たに斜面崩壊が起きたとしても、道路への影響は無い、と判断される。

写真 1 すべり面の状況と隣接する未崩壊斜面
