栃尾市栗山沢（国道 290 号線沿い）

調査日：平成 16 年 11 月 1 日（月）

分類別：被災状況

キーワード別：一般道路、盛土

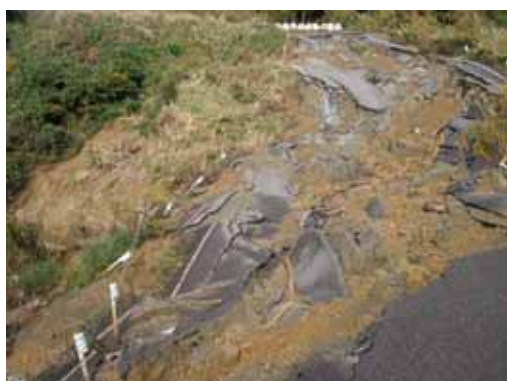
北側の崩壊箇所（写真 1, 2）では、沢部からの排水工を確認（写真 3）。しかし、地中からの湧水もあった可能性あり（調査時点では旧道路面に排水中、写真 4）。写真 2 には崩壊したジオテキスタイル補強土が見える。

写真 1 北側の崩壊箇所（北方向を望む）

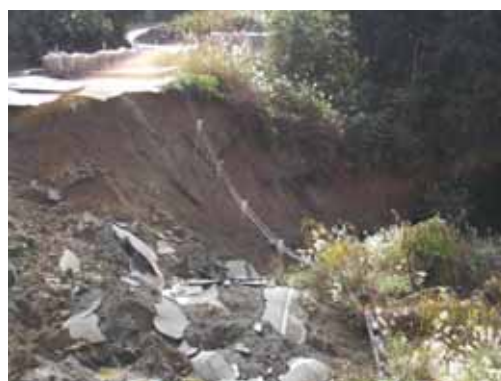
写真 2 北側の崩壊箇所（南方向を望む）

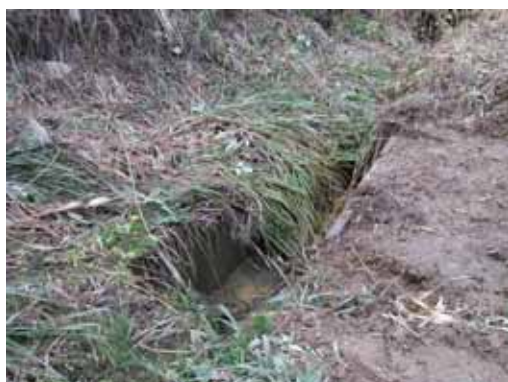
写真 3 沢部からの排水工

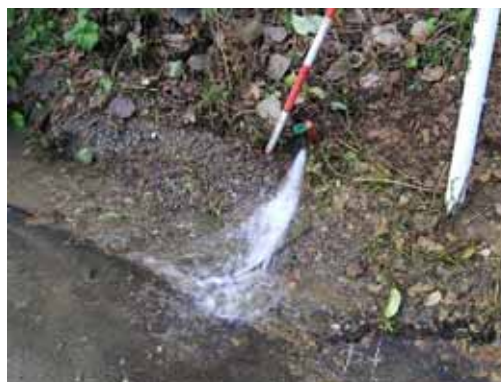
写真 4 路面への排水状況

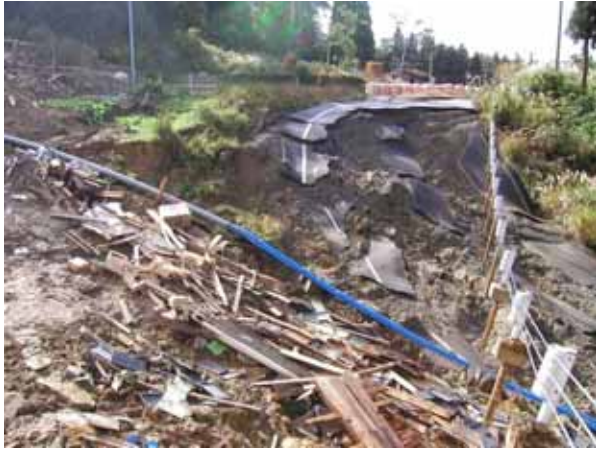
南側の崩壊箇所（写真 5）も排水工があり、調査時点でも水が流れていた。背後には民家があり、沢部は蛇かご工で保護（写真 6）。

写真5 南側の崩壊箇所

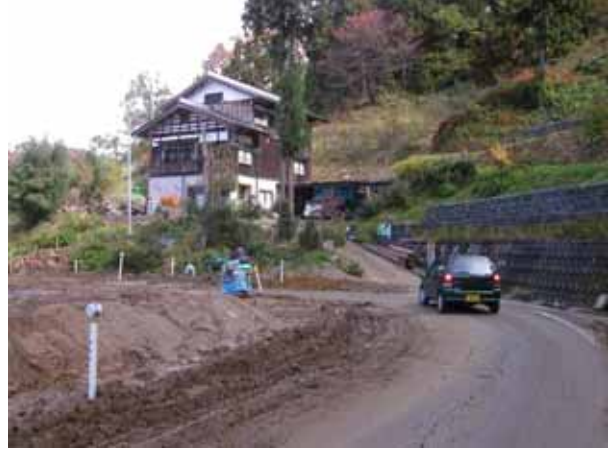
写真6 南側崩壊箇所の背後の状況
