川口町中山（県道 333 号線沿い中山雪覆道）

調査日：平成 16 年 10 月 25 日（月）

分類別：被災状況

キーワード別：一般道路、切土斜面

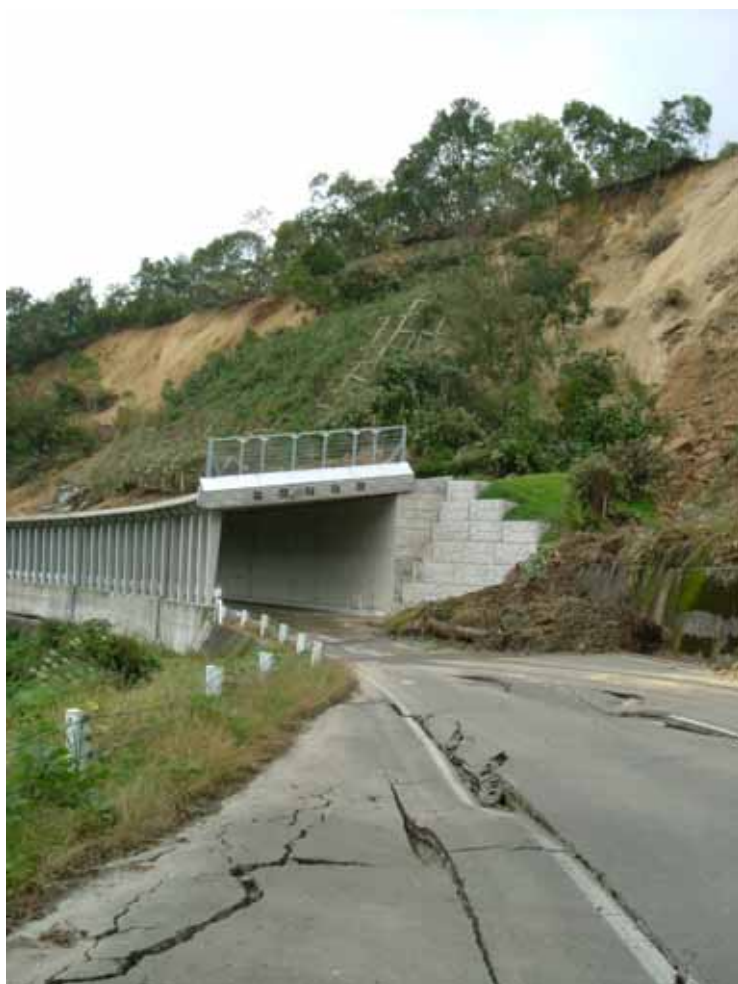
切土斜面上のコンクリート法枠工が滑り破壊（写真 1）。5m 程度のロックボルトを打設してあったのではないかとのことであるが、詳細について今後調査し、ロックボルトの効果等について検討する必要がある。

写真 1 被害状況
