## 小千谷市上片貝

調査日：平成 16 年 10 月 28 日（木）

班：地盤土構造マネジメント班 [後藤]

分類別：被災状況

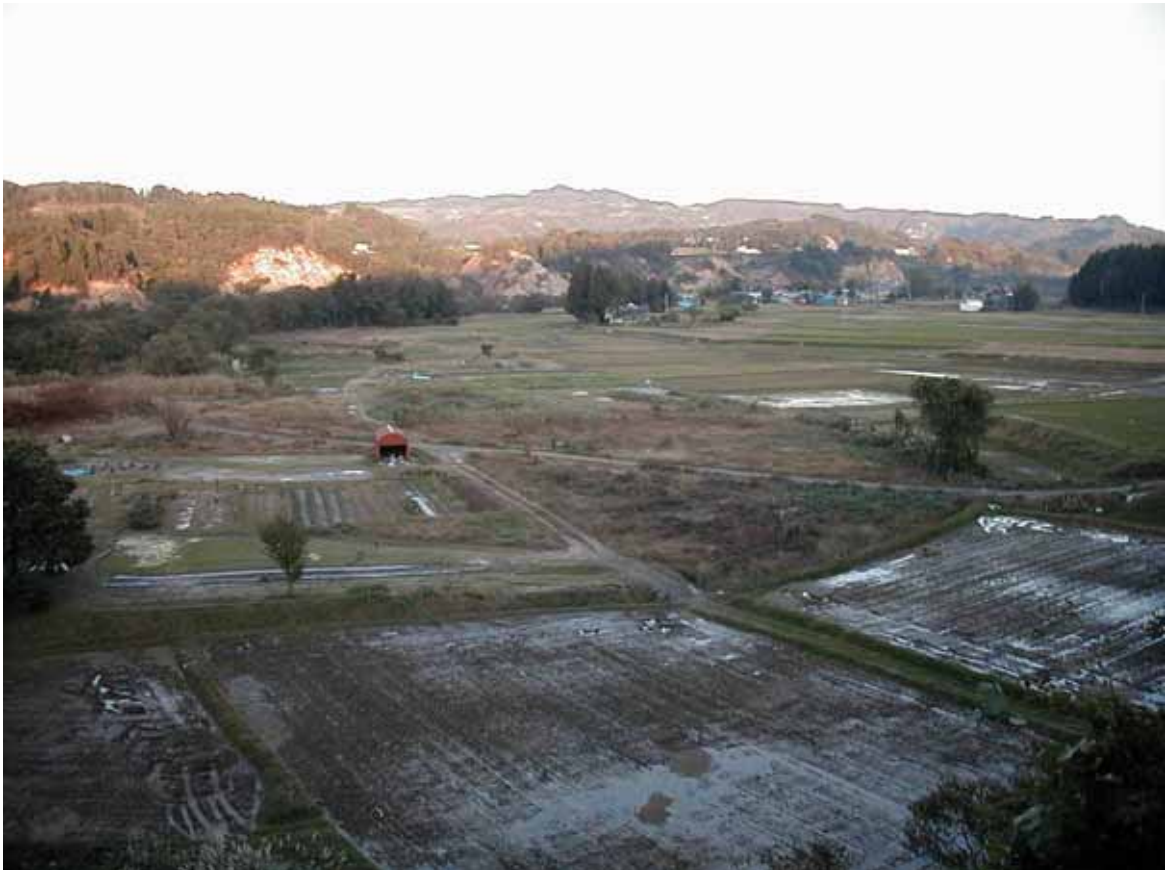
小千谷市上片貝の河岸段丘上から川口町天納方面を見下ろす（写真 1）。写真中央下に水田の液状化による噴砂を確認できる。このような水田での液状化はいたるところに発生しており、その発生箇所の全容は把握していない。なお、写真中央後方に J R 上越線天納の斜面崩壊が小さく見える。

写真 1 水田の液状化による噴砂
