長岡市東大新江（新幹線脱線現場付近）

調査日：平成 16 年 10 月 30 日（土）

班：地盤土構造マネジメント班 [後藤]

分類別：被災状況

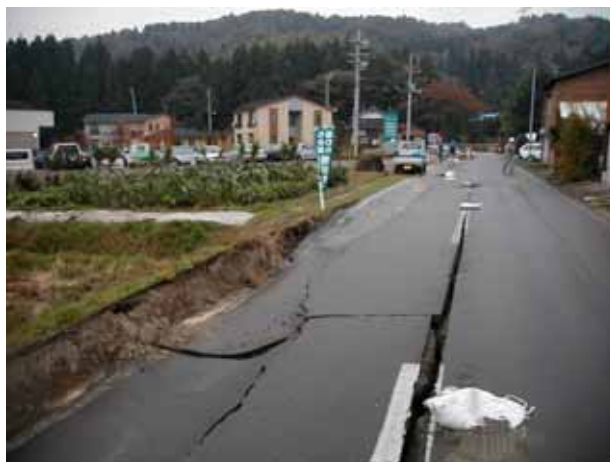
埋め戻し土の液状化によるマンホールの浮き上がりおよびアスファルト面の沈下が発生する（写真 1）。地下埋設管に沿ってアスファルト面の破断と沈下が発生している（写真 2）。これは、埋め戻し土が液状化して地下埋設管が浮き上がりアスファルト面を破断させ、液状化終了後沈下したためである。

写真2 埋め戻し土の液状化による道路面の沈下（写真1のマンホールから新幹線と反対方向に見る）
