越路町河川公園および野球場

調査日：平成16年10月31日（日）

班：地盤土構造マネジメント班 [後藤]

分類別：被災状況

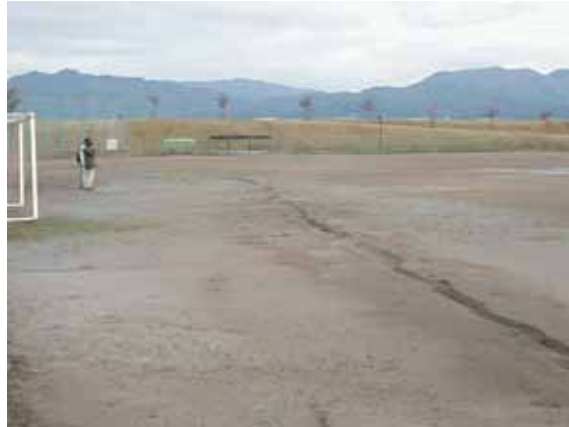
信濃川越路橋左岸付近にある河川公園内のグラウンドにおいて、連続する亀裂と噴砂が認められた（写真1）。円形状の噴砂ではなく、亀裂が連続してその中から砂が噴出していた。円形の噴砂は付近に認められなかった（写真2）。北に隣接する野球場からも亀裂と噴砂が認められ、噴出した砂の量は写真1よりも大量であった。

写真1 河川公園グラウンドの発生した連続亀裂と噴砂跡
