白岩周辺の岩盤すべり

調査日：平成16年11月26日（金）

班：斜面災害総合調査サブWG [後藤]

分類別：被災状況

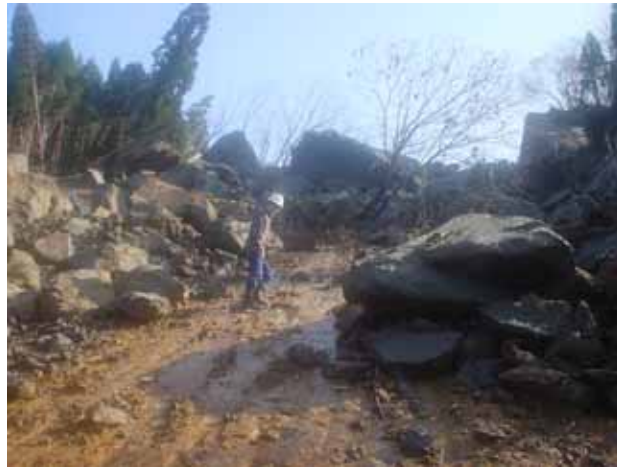
岩盤すべりは比較的新鮮なシルト岩や砂岩が、流れ盤の層理面（走向 $N10^{\circ} E$ 、傾斜 $20\sim 22^{\circ} W$ ）上を滑動したものである（写真1）。すべり面になった層理面は、全面が酸化して黄褐色を呈し一部に黄褐色粘土薄層を挟在することから、微少な変位があったと思われ長期にわたって不安定化していたものと考えられる（上野将司 記述）。

写真1 岩盤すべり面（すべり面が酸化している）

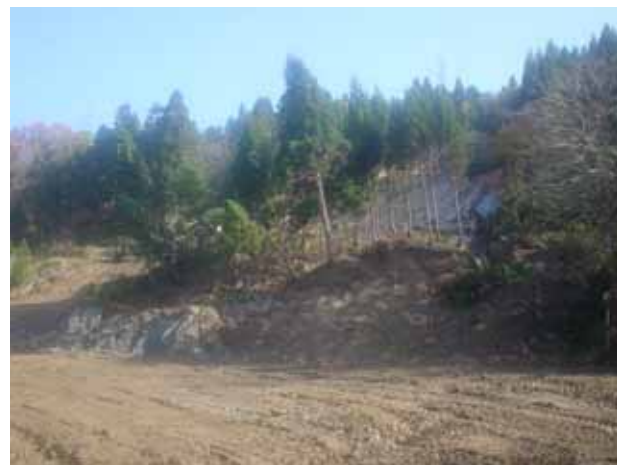
写真2 別の岩盤すべり面
