関越自動車215k p付近

調査日：平成16年11月6日（土）

班：地盤土構造物マネジメント班

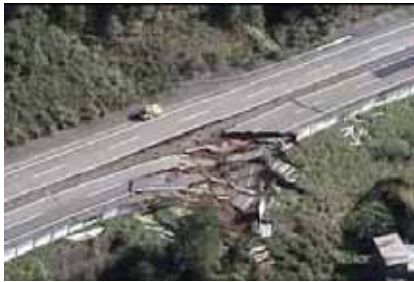
写真1 被災状況

関越自動車215k p付近においては、盛土が中央分離帯付近から盛土のり面にかけて変状した。

盛土は、盛土高さが10m程度であり、切盛境における片切片盛の形状を呈している。また、湧水や浸透水が集水しやすい地形上に構築されたものである。
