## 川口町の被災とライフラインの復旧

調査日：平成 16 年 11 月 8 日（月）

班：上下水道・廃棄物班

分類別：被災状況、復旧・復興状況

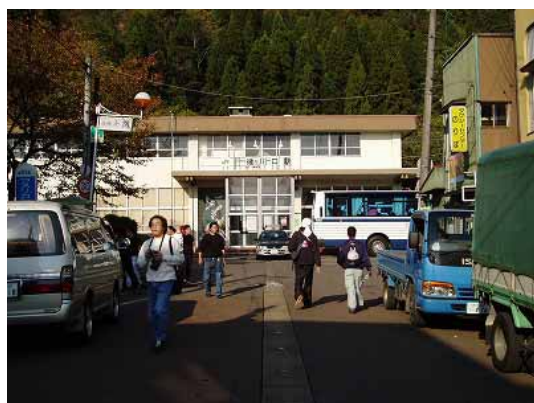
写真 1

地震から 2 週間を過ぎた川口町(5,697 人、平成 15 年度末)を訪れ、被害が集中している駅前地区を調査した。町の起点は JR 越後川口駅であり(写真 1)、180 度振り返ると、様々な復興作業がようやく始まった感じだった(写真 2)。駅前十字路の家々の被害は顕著で(写真 3~6)、古い家の崩壊や(写真 7)、新しい家の深刻な被害(写真 8)が、あちこちに見られた。道路には消雪パイプを中心に不当沈下とひび割れが見られ(写真 9)、川合神社も被害を受け(写真 10)、墓石も多数が倒壊していた(写真 11)。

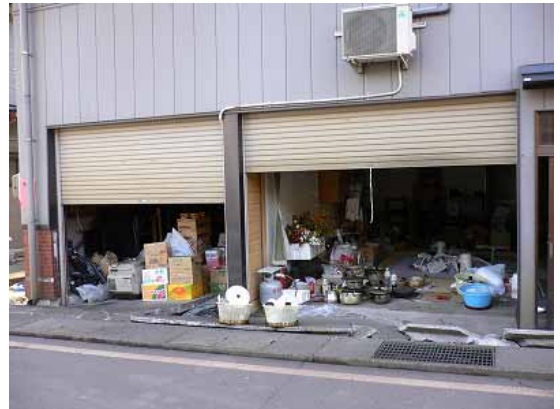
写真12

調査時、住人は屋内避難が認められていない由だったが、ガレージで地震に備えるもの(写真 12)、自衛隊提供のテントに住まうもの(写真 13)。厚い簀の子と石油ストーブが入っていて居住性は思いのほか良い)、魚野川河川敷に難を逃れるもの(写真 14)等、様々だった。

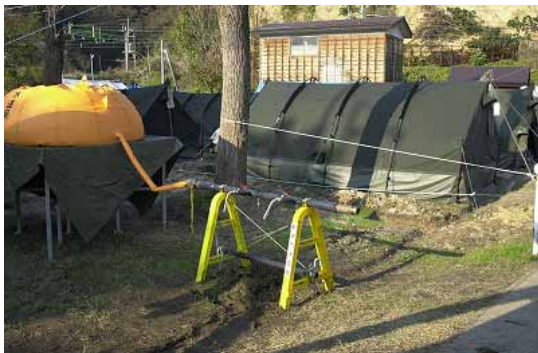
写真13

町の水道は簡易水道で、消火栓を経た応急水栓が新潟市水道局の手で設置されていた(写真 15)。消火栓が近くにない場合は、大きな水タンクに応急水栓が接続され使われていた(写真 13 手前)。また洗濯センターも設けられていた(写真 16)。

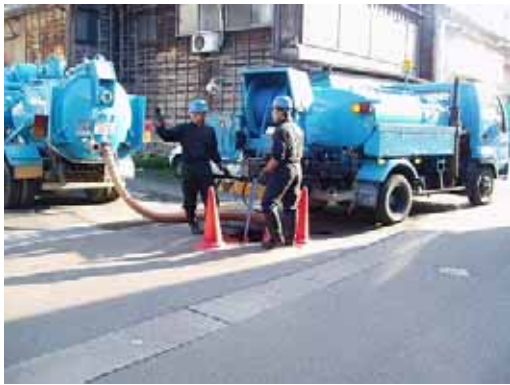
写真 17

下水道は管路の洗浄と滞留下水のバキュームカーによる吸引(写真 17)、管路被害のビデオによる点検(写真 17・18)が行われていた。またガスの復旧も始まっていた(写真 19)。
