## 1) 2005年カシミール地震とその地震動

## 2) 斜面崩壊

アイダン オメル(Ömer AYDAN)

東海大学 海洋土木工学科

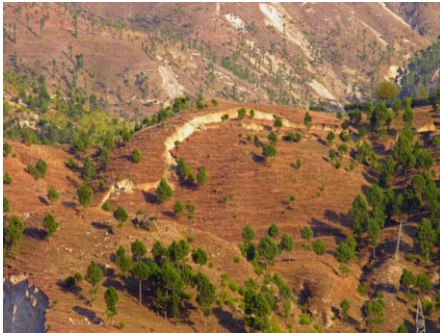
Balakotの近く

# Balakot とMuzaffarabadの間に観察された地表面変状

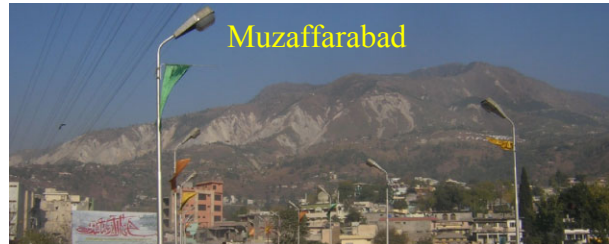
## 断層運動による斜面崩壊

破碎された苦灰石岩盤斜面における斜面崩壊

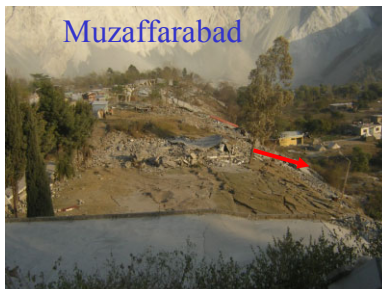
## 2005カシミール地震による斜面崩壊の特徴

### 土質斜面

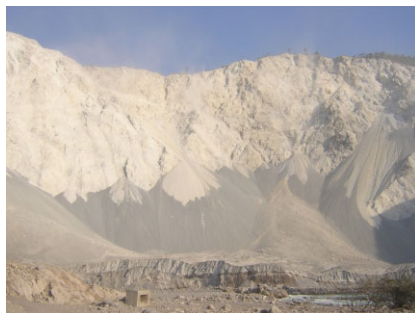
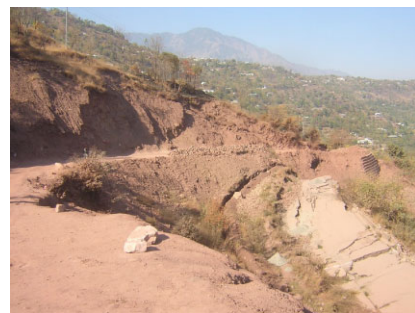
## 風化あるいは破碎された岩盤斜面の表層すべり崩壊

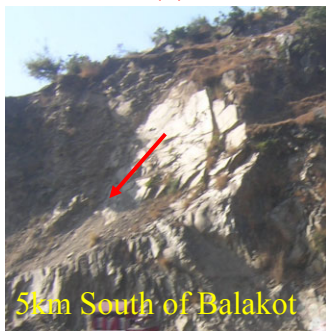
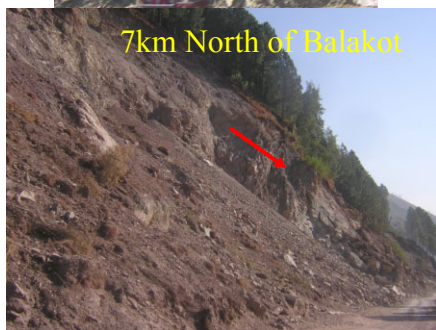
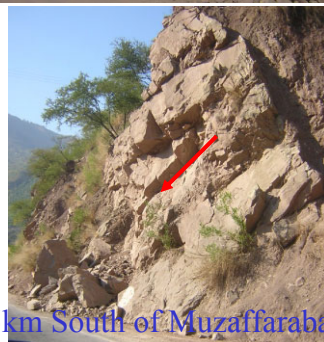
### 岩盤斜面の崩壊(1)

平面すべり

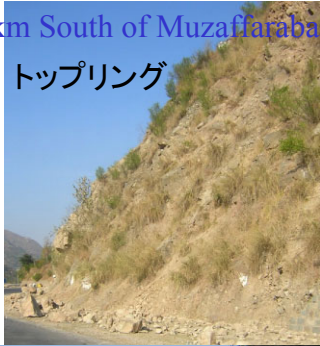
15km South of Muzaffarabad

トッピング
