## 第 2 章 地形・地質特性

### 2.1 地形

## 2.2 地質

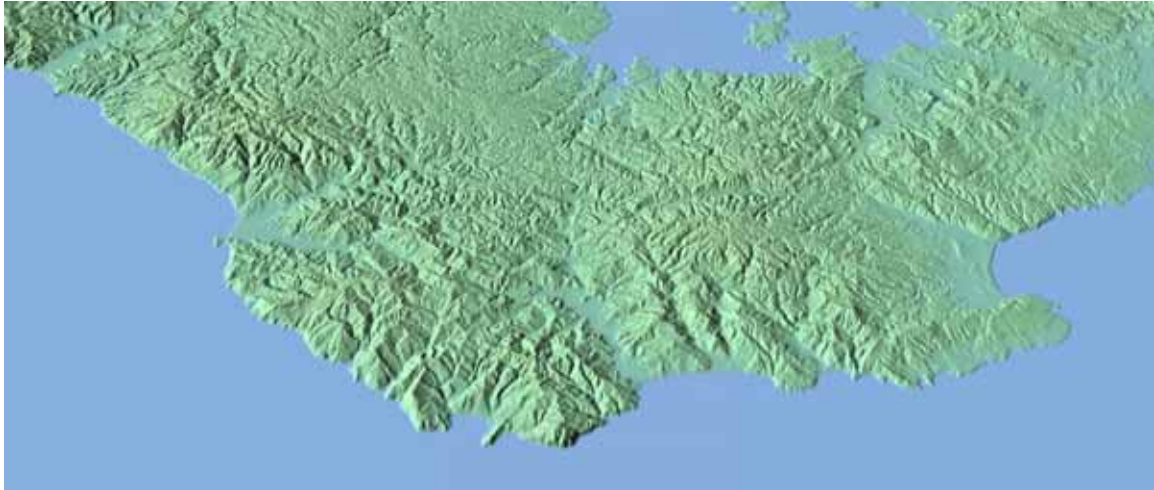
図 2.1-1 能登半島北西の日本海上空からの被災地域の鳥瞰地形（国土地理院数値地図 50m および地図ソフト「カシミール3D」を使用）

図 2.1-1 は半島北西の日本海上空からの被災地域の鳥瞰図である。北海岸と西海岸はやや起伏に富む山地であり、著しい海食作用を受けて急崖斜面（海食崖）が発達する様子がわかる。これに対して内陸部は中小河川の浸食を受けているが起伏の小さな丘陵性の地形が広がる。半島北半部の中央には能登空港があり、その周辺一帯の地形はなだらかな丘陵地帯で、標高 200m 前後の定高性の平坦面をもつ海成段丘が発達している（写真 2.1-1）。

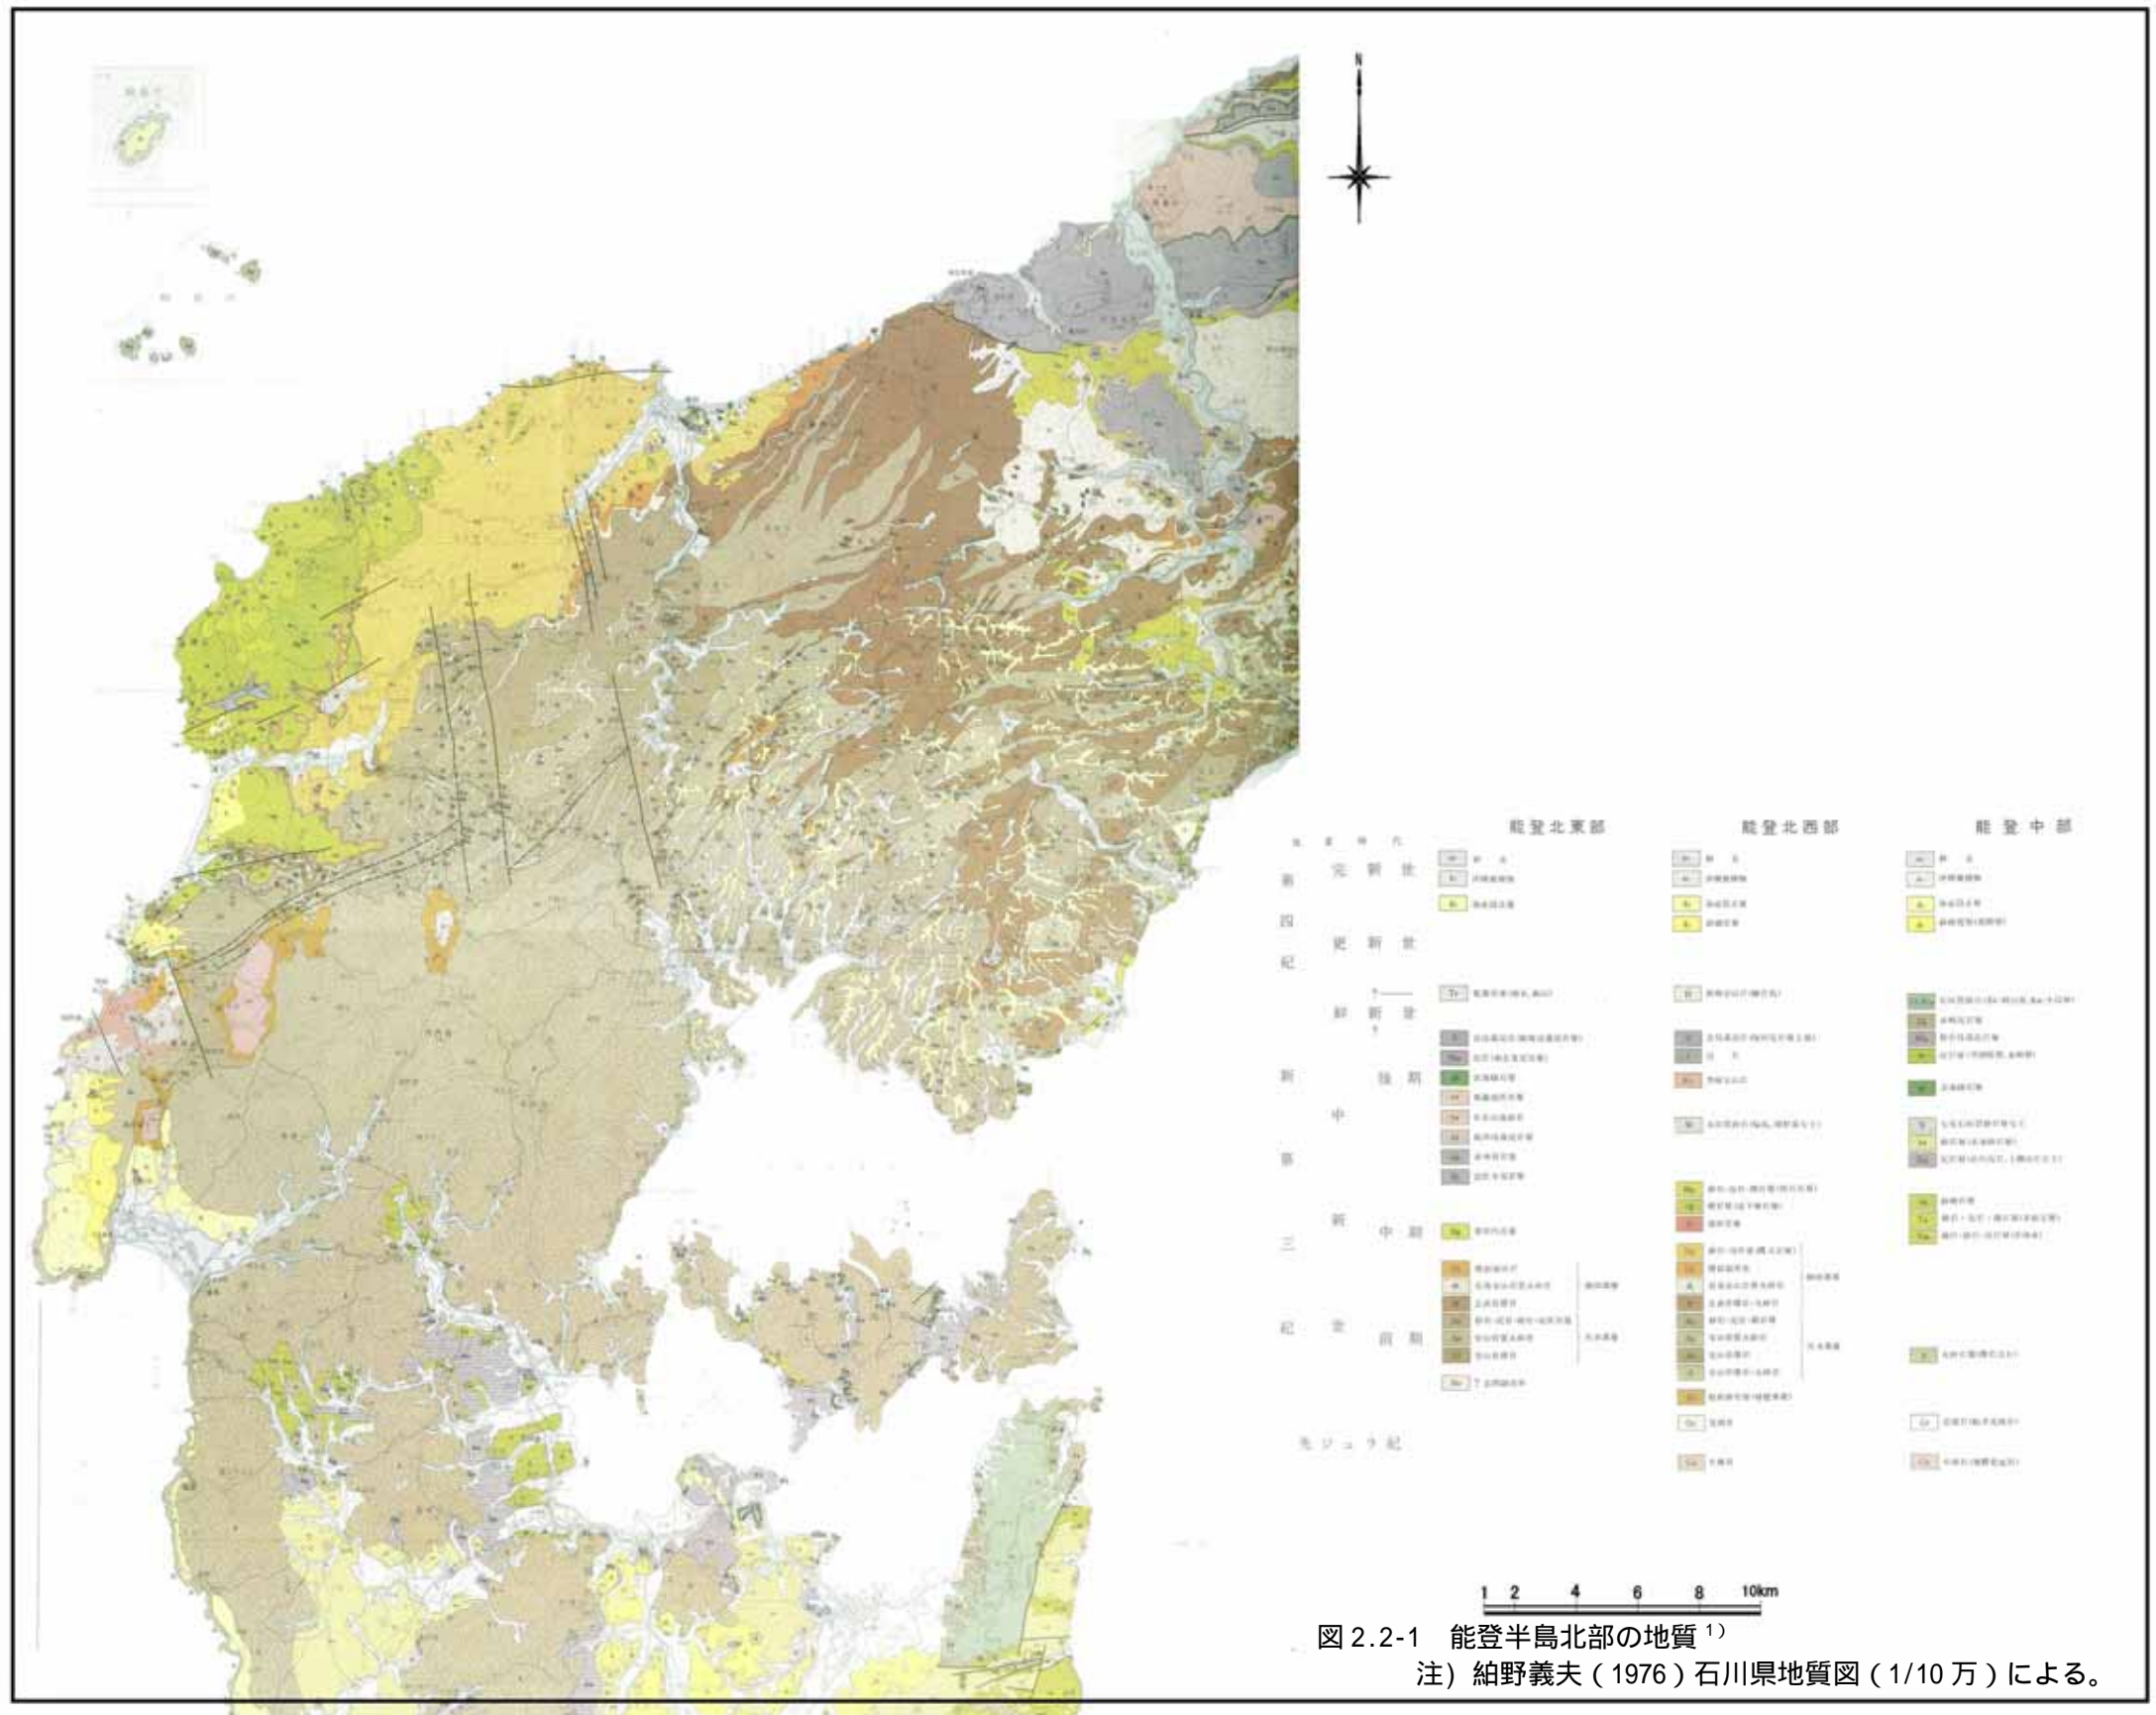
今回の地震被害が多かった能登半島北部の地質は、図 2.2-1 に示したとおり、先ジュラ紀の片麻岩が部分的に地表に露出したところがあるが、概ね新生代第三紀中新世の安山岩や安山岩質火砕岩が広く分布し、輪島市街地から門前町に至るラインより北西側では、その上位に礫岩・砂岩・泥岩・凝灰岩などの堆積岩が分布している。また、輪島市街地東方の曾々木海岸ではこれらよりさらに新しい地質である流紋岩が分布し、その周辺地域では珪藻を含む泥岩が分布している。地層は、東北東～西南西方向を軸とした褶曲軸でゆるく傾斜することが多い。断層についてもこの東北東～西南西方向と北北西～南南東方向のものが記載されている。活断層については、長く規模の大きなものの記載は少なく、今回の地震の震央が海域であったこともあり、「新編日本の活断層」(東京大学出版, 活断層研究会編)にその記載はない。

これらの基盤岩の上位には、穴水から能登空港周辺や富来町など半島西海岸側を中心に、標高 200m 前後の丘陵地に山頂平坦面を形成している後期更新世の海成段丘物が広く分布している。また、輪島・穴水・門前などの低地はこれらの丘陵地のおぼれ谷を埋めた礫・砂・粘土などからなる沖積低地堆積物などが分布し、これらの軟弱な地層が分布する低地では地震被害が多かった。
