上蔵砂防堰堤

中部地方の
選奨土木遺産

令和元年度登録

所在地：長野県下伊那郡大鹿村 竣工年：本堰堤 1954（昭和29）年
管理者：国土交通省天竜川上流河川事務所提供
認定理由：花崗岩切石の丁寧な谷積による練石の構造にコンクリートを充填して、戦後まもなく全て人力で造られた大規模なアーチダムである。

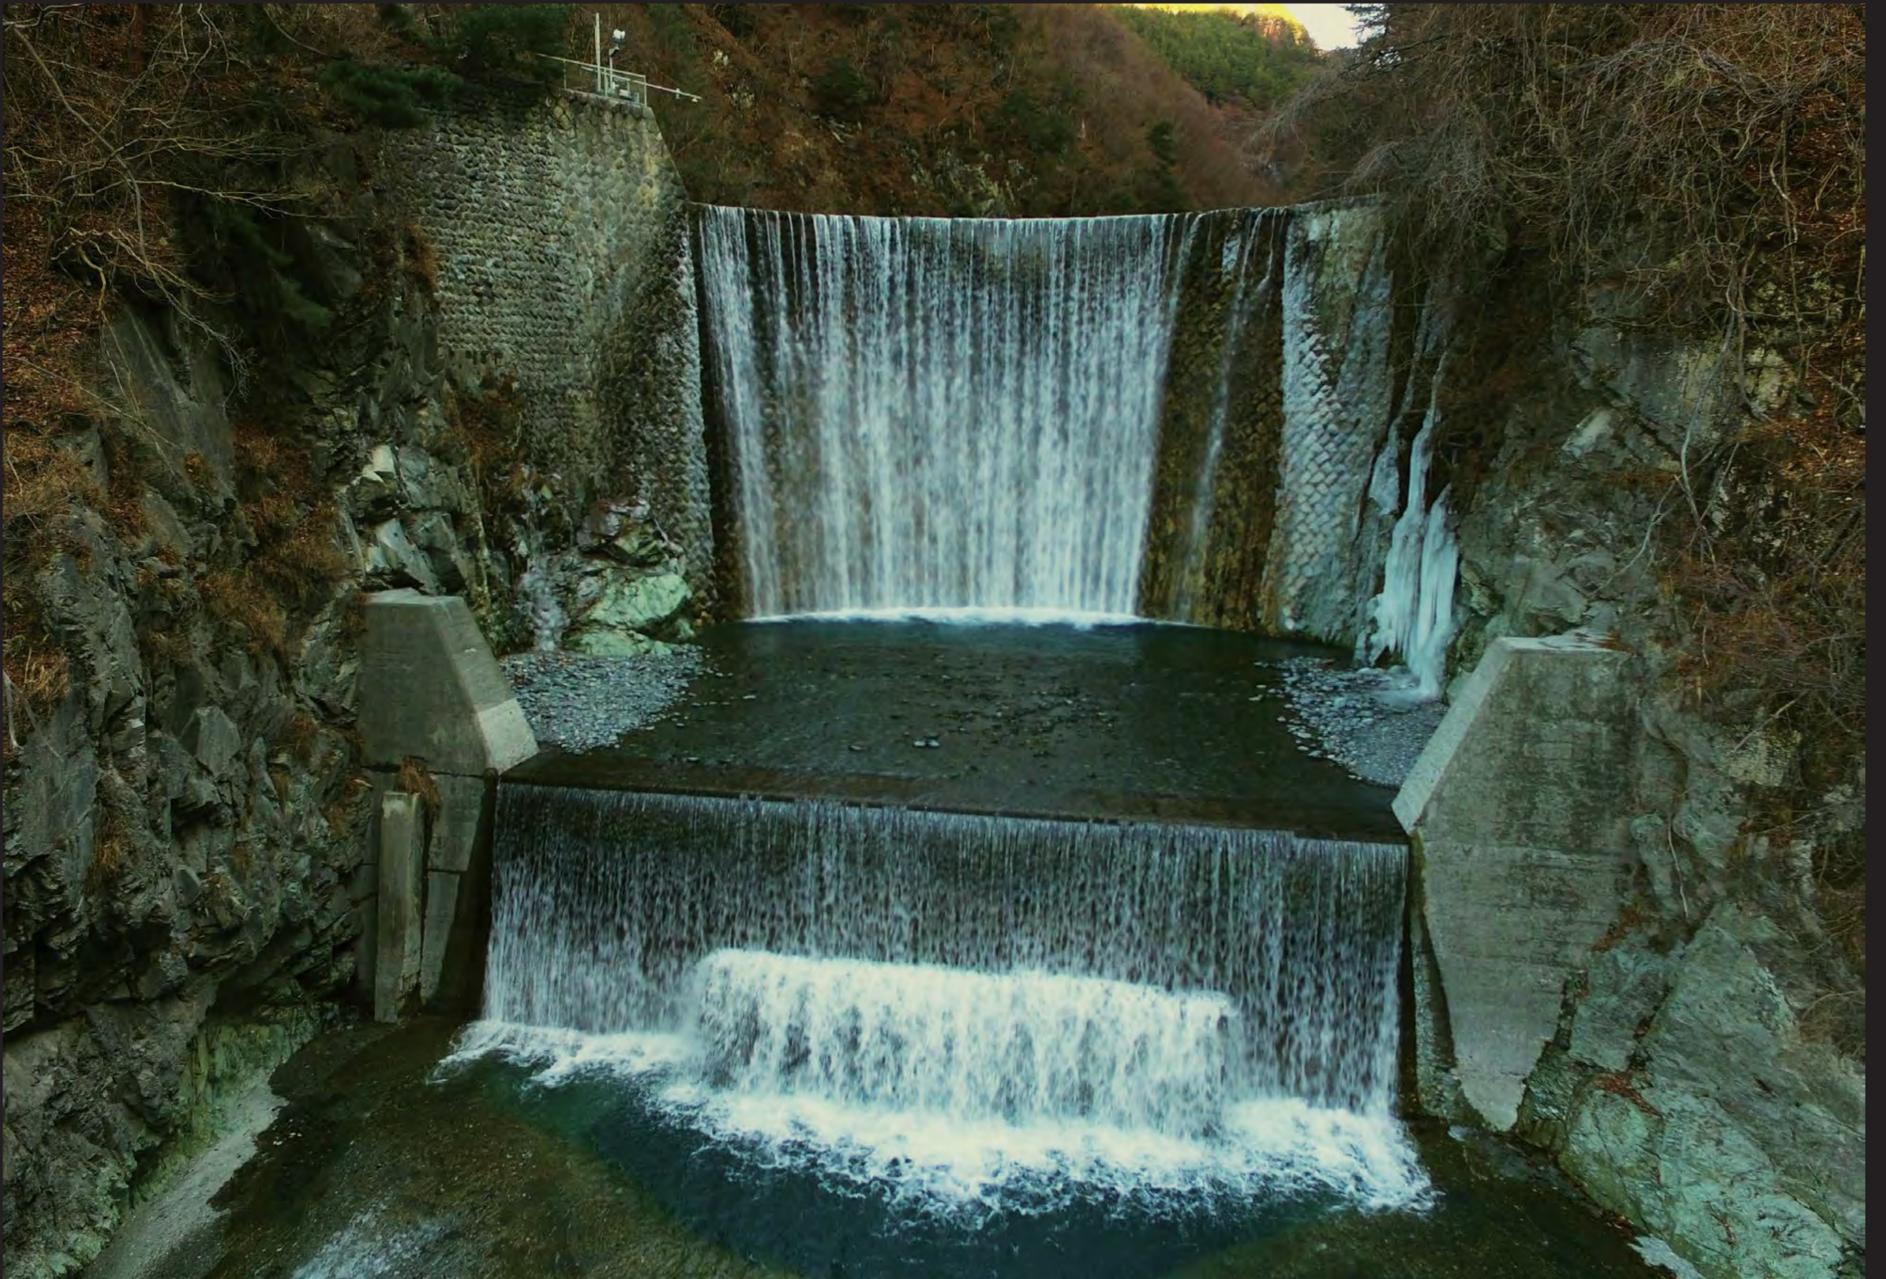
上蔵砂防堰堤の下流側からの全景。高さ 23m の威容を誇る。

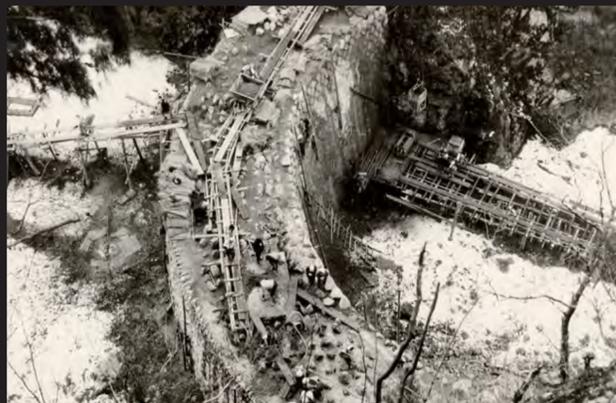
▲ 建設中の写真。石とコンクリートによる堰体の構造がわかる。

1958（昭和33）年に河川砂防技術基準が策定されるよりも前の設計であり、また前例の少ないアーチ式を採用したため、当時の工学書や経験・知識に基づいて慎重にデザインされたものと考えられる。施工にあたっては、地元で調達された花崗岩などの建設材料を人力で運搬して、この巨大な構造物を建造した。堰堤外側に練石の谷積みで構造を作り、内側に粗石を配置してコンクリートが充填されている。竣工後も度重なる大規模災害を受け、本堤の修築、副ダムの嵩上げ、第2副ダムの建設、床固などを施し続けながら、今に至り機能している。

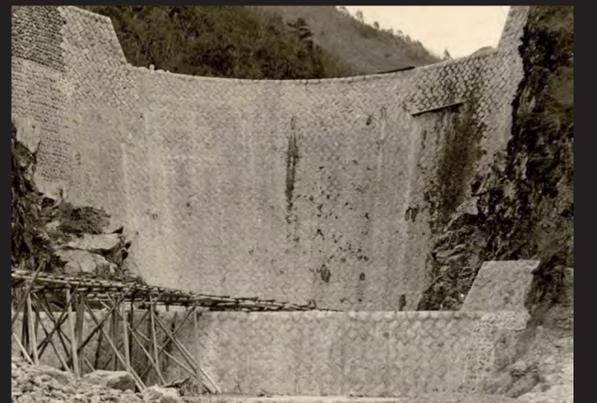
▲ 竣工直後の写真。下流側から見る。副ダムも本堤と同様に石積とコンクリートの構造体であったことが把握できるが、1967年に副ダムが3m嵩上げがされて現在の形になった。

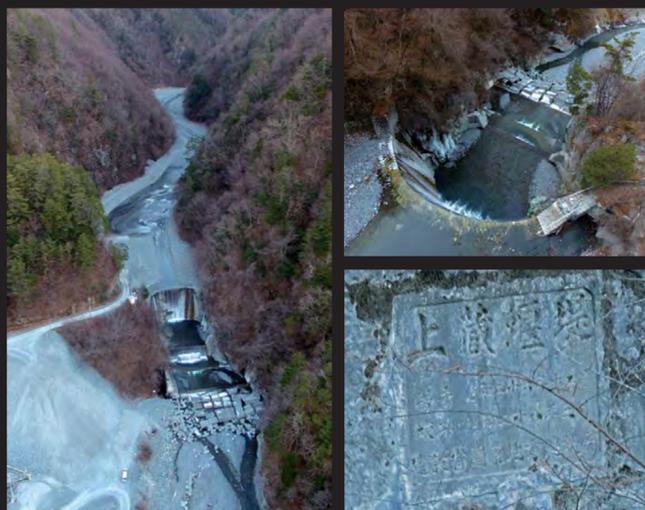
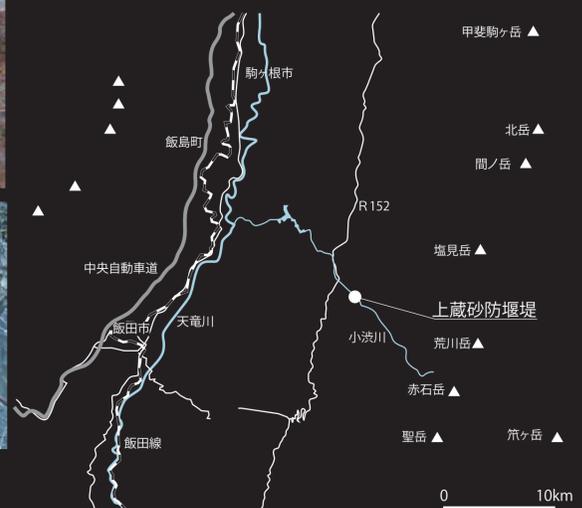
▲ 鳥瞰的にみる現在の上蔵砂防堰堤と小渋川の流れ（左写真は下流側から、右上写真は上流側から。大量の土砂が堆積していることがわかる。本堤の銘板（右下写真）には「上蔵堰堤」と書かれている。
