# 2018 年 7 月西日本豪雨による岡山県内の河川災害と 課題解決に向けた研究

## RIVER DISASTERS IN OKAYAMA PREFECTURE CAUSED BY THE HEAVY RAIN OF WESTERN JAPAN IN JULY 2018 AND RESEARCH TO SOLVE RELATED PROBLEMS

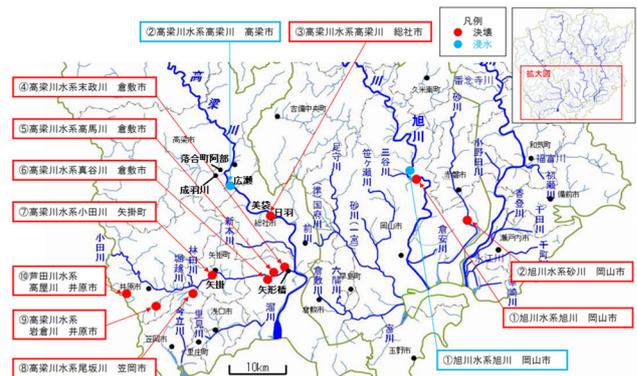
図-1 岡山県管理河川の被災状況 (7 月 5~7 日)<sup>2)</sup>

2018 年 7 月 5 日から 7 日にかけて発生した西日本豪雨により、岡山県、広島県、愛媛県などで甚大な被害が発生した。岡山県では、県北で 3 日間雨量が 400mm 程度、県南で 300 mm 程度の大雨となり、岡山県が管理する 10 河川において 16 箇所 (図-1)、国土交通省が管理する小田川で 2 箇所 (図-2)、合わせて 18 箇所の堤防が決壊するなどして近年まれに見る水害が生じた<sup>1), 2), 3)</sup>。本稿では、岡山県下における主な河川災害の状況を概説するとともに、水害で明らかになった課題を解決するために著者らが実施した研究について紹介する。

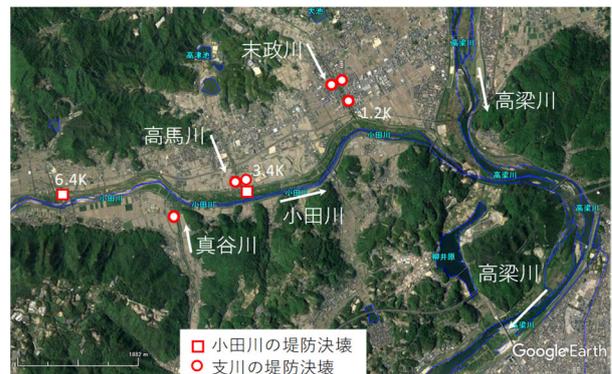
図-2 小田川と三支川の堤防決壊箇所<sup>4)</sup>  
(Google Earth に加筆)

倉敷市真備地区は高梁川と小田川の合流地点に位置している。同地区では図-2 に示すように国管理の小田川で 2 箇所、県管理の 3 支川、末政川、高馬川、真谷川で 6 箇所の合計 8 箇所が決壊して 51 名の人命が失われる甚大な浸水被害が発生した。図-3 に高梁川の日羽 (総社市) と小田川の矢掛観測所 (矢掛町) における観測水位を示す。日羽は高梁川と小田川の合流点から 14.6km、矢掛は 13km 上流に位置している。図より、7 月 5 日の夕刻から水位が上昇するが、7 月 6 日の昼には一旦水位が低下したことが分かる。しかし、6 日の夕方から急激に水位が上昇して、両地点とも 6 日の夜 9 時頃に 1 時間に 1 m 程度

図-2に示したように真備地区では7月6日の深夜から7日の明け方にかけて8箇所もの堤防が決壊した。特に、末政川では右岸が決壊してから数時間後に左岸が決壊した。このように両岸が決壊することはこれまで想定されていなかった。さらに、真備地区の小田川の堤防は右岸の方が数十cm低く、越水開始時刻は右岸の方が早かったにも拘わらず右岸は決壊に至らず、後から越流した左

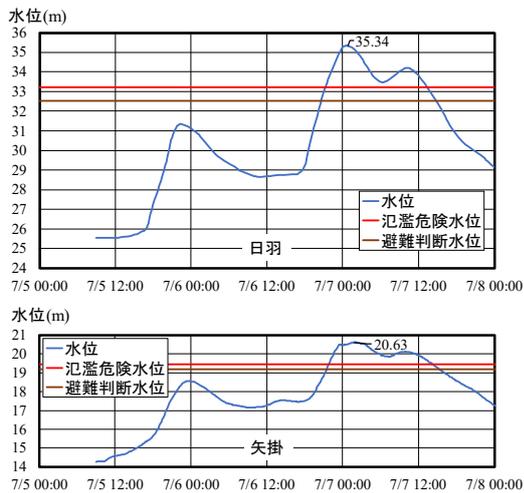
図-3 日羽（高梁川）と矢掛（小田川）の水位の経時変化<sup>3),4)</sup>

のかなりの勢いで氾濫危険水位を超え、ピーク水位は日羽が 7 月 7 日 0 時 30 分、矢掛が 7 月 7 日の 1 時 50 分で、1.5~2 m 程度氾濫危険水位を上回った。矢掛のピーク付近の水位がカットされたように見えるのは、矢掛で小田川の堤防が 3 箇所決壊した影響と考えられる (図-1

中⑦). 両観測所から十数 km 下流に位置する合流点の両河川の水位ピークがほぼ重なり、矢形橋観測所でのピーク水位は7日2時30分であった。

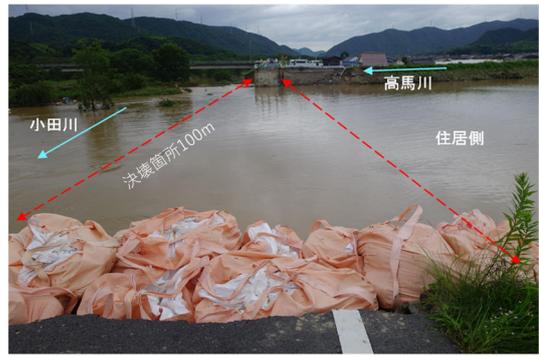
図-4 小田川3.4km左岸決壊箇所

図-4は、小田川3.4kmの左岸が100m程決壊した箇所です。左支川高馬川との合流点の直下流である。同地点では7月7日の0時前に高馬川右岸が決壊し、その後高馬川左岸、小田川が決壊した。また、図-5は、末政川0.7km付近の両岸が決壊した箇所である。同地点では7月7日の0時頃両岸が越水していたが右岸が先に決壊し、その後、小田川が決壊地点から大量の氾濫水が高馬川、小田川、末政川に囲まれた堤内地へ流入した。堤内地の水位が上昇し続けた結果、末政川への戻り流れが生じ、末政川の水位を上昇させて7月7日の明け方に越水により左岸が決壊して両岸が決壊するに至った。真備地区全体の浸水面積は1200haに達し、図-6に示すように住宅の2階の天井付近まで浸水した。河川の水位低下による決壊箇所からの排水に加えて、7月8日13時頃からポンプ車による排水作業が実施された。その結果、7月11日までに宅地・生活道路の浸水が概ね解消された。痕跡調査の結果、浸水状況は洪水ハザードマップとほぼ一致していたことがわかった<sup>4)</sup>。

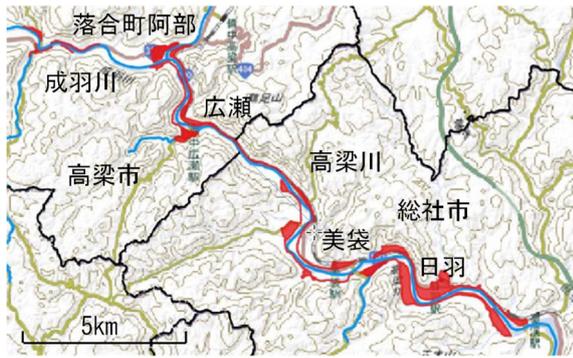
図-7 高梁川中流域における浸水実績<sup>5)</sup>(赤色)

図-7は総社市日羽地区から高梁川と成羽川が合流する地点付近までの約20km区間の高梁川中流域の浸水箇所を示している。図からわかるように高梁川沿いの多くの地点で浸水が発生し、特に、総社市美袋地区や高梁市落合町阿部地区における浸水深は図-8、図-9に示すように3m~4mに達した。

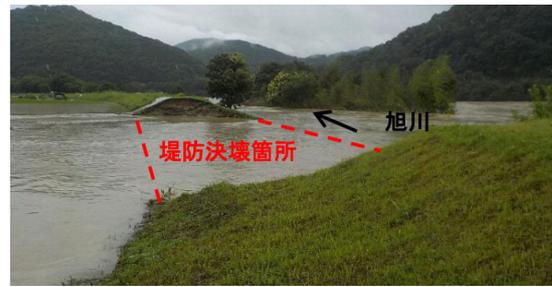
図-10 旭川左岸決壊状況(図-2青枠①地点)<sup>2)</sup>

旭川水系では図-10に示す県管理の旭川本川（河口から27.5km付近）と図-11に示す砂川左岸（旭川放水路の百間川の左支川で合流点から11.2km）の岡山市内の2箇所が決壊した（図-1中①、②）。砂川が決壊により浸水面積750ha、浸水家屋2200棟以上の甚大な被害が生じた。

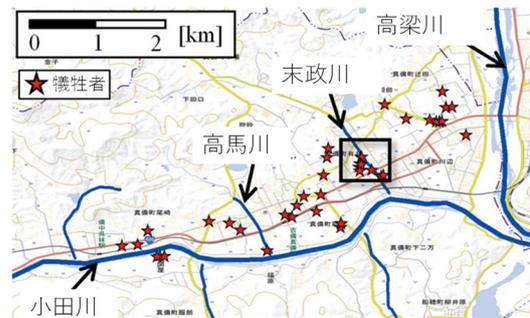
図-12 犠牲者分布<sup>6)</sup>

真備町全域で7月6日の22時に避難勧告が発令され、避難指示が同日23時45分に小田川の南側に発令された。多くの犠牲者が出た小田川の北側に避難指示が発令されたのは7月7日1時30分であった。避難勧告や避難指示が発令されていたにも拘わらず図-12に示す箇所でも多くの住民が亡くなった。犠牲者を出さないために何時に避難を開始する必要があるかなどの検証が必要である。特に、末政川の左岸堤内地での聞き取り調査により、右岸が決壊したと避難指示が出ていたのは知っていた

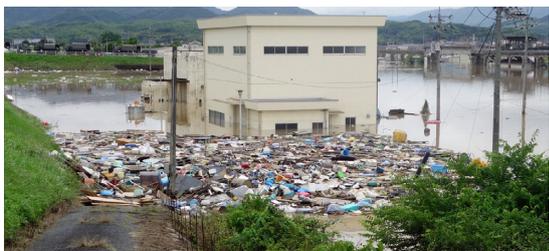
図-13 氾濫により発生した浮遊ゴミの樋門箇所への集積

真備地区では多数箇所が決壊したため、図-13に示すように堤内地で大量の浮遊ゴミが発生した。浮遊ゴミの一部は洪水の減衰時に決壊箇所から河川へ流出し、河川や瀬戸内海の汚染に繋がるため、浮遊ゴミの流動特性を明らかにして河川への流出を防ぐ方策が求められる。

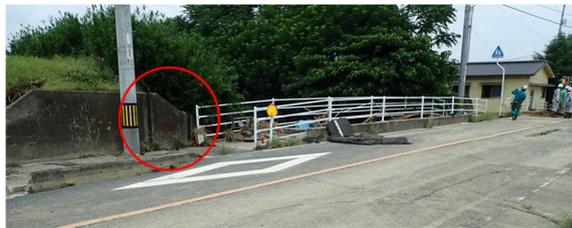
図-14 有井橋陸間（赤枠内に堰板を設置の溝）

真備地区では図-14に示す末政川0.4 km付近の有井橋に洪水時に市街地への氾濫を防ぐための堰板を設置するための溝があった。また、落合町阿部地区への浸水を防ぐ目的で図-15に示す閉鎖式の陸間が設置してあったが何れも洪水時に閉鎖されることはなかったため、被害を助長した可能性がある。

岡山県の災害検証委員会<sup>2)</sup>によると、災害時に適切に閉鎖できなかった陸間が7箇所、水門等が4箇所あった。岡山県では発災後に陸間の管理を明確にするなどの取組を進めた。その結果、図-14に示した有井橋陸間については県道を嵩上げて陸間は廃止された。図-15に示した陸間については、岡山県が発災翌年に閉鎖訓練を行ったが故障で閉鎖出来なかったため、修理して毎年出水期前に閉鎖訓練を実施している。今後も洪水被害を軽減する施設の適切な運用に向けた取組を継続する必要がある。

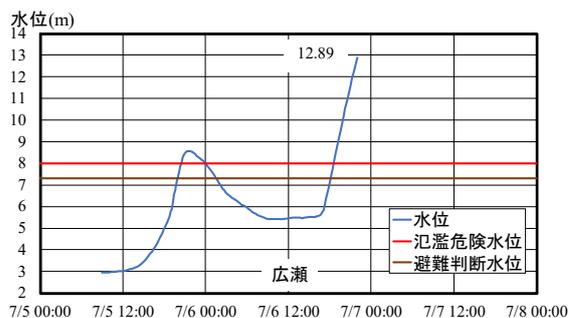
図-16 広瀬における水位の経時変化<sup>5)</sup>

図-16は高梁川と小田川の合流点から25 km程上流に位置する高梁市に設置されている広瀬観測所の水位を示している。同地点では7月6日の夕方から水位が上昇し始めて、5時間で7 mを超える急激な水位上昇を示し、同日の22時頃水位計が流失した。また、合流点から14.6 km上流に位置する総社市日羽では同日21時頃に国道の交通整理をしていた誘導員などが10名ほど流されて2名が亡くなった。このように上流で起きていた異常な出水状況が下流の自治体に十分な危機感をもって伝わってなかった可能性がある。

高梁川流域では発災後上下流の流域の自治体が情報共有し、水害時に的確に行動出来るように流域連携型の高梁川水害タイムラインが策定され、出水期前に机上訓練を実施している。また、犠牲者を出さないためには自助共助が重要であるとの観点から、岡山県下では多くの住民が自主防災組織を立ち上げて避難訓練を実施している。特に被害の大きかった真備地区では、住民らが逃げ

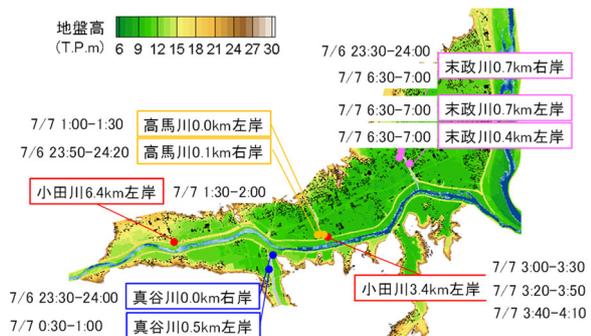
図-17 堤防決壊時刻条件<sup>4)</sup>

堤防調査委員会<sup>3)</sup>により、真備地区では堤防を越流したことが堤防決壊の主要因で、浸透も決壊を助長した可能性があることが明らかになった。前野ら<sup>4)</sup>は、現地調査結果を基に、図-17の堤防の決壊条件を適用して氾濫

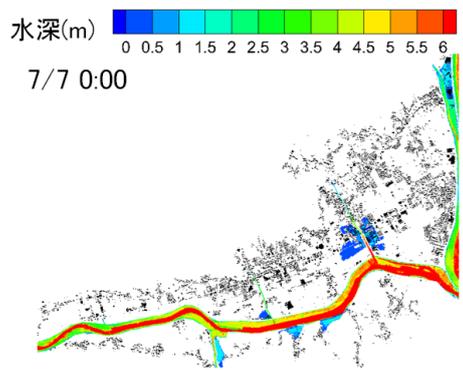
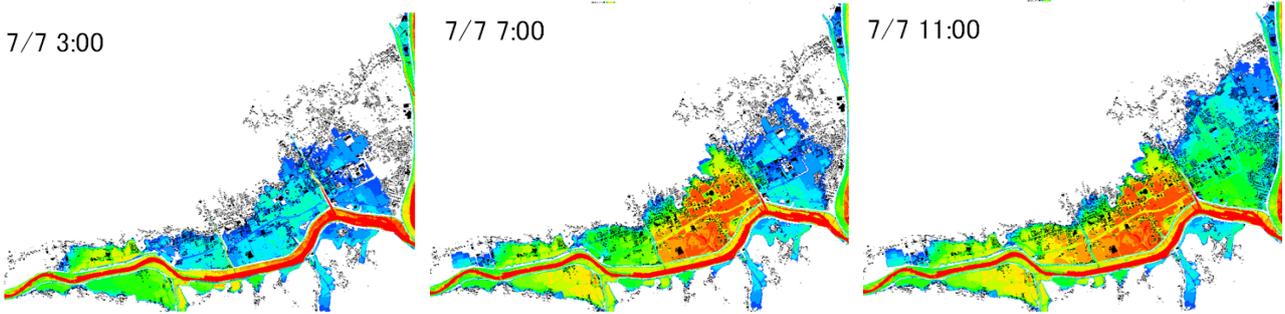
図-18 氾濫の進行状況 (浸水深)<sup>4)</sup>

図-18に真備町市街地における浸水深コンターの時間変化を示す。7月6日23時頃から、末政川0.4 km付近の有井橋における陸間から浸水し始める。また、真谷川0.0 km右岸、高馬川0.1 km右岸、小田川3.0 km付近の右岸においても越水による浸水が生じている。7月7日3時にかけて、小田川6.4 km左岸における堤防決壊によって、上流域での浸水域が大きく広がる。また、真谷川0.5 km左岸の堤防決壊が生じるとともに、小田川右岸堤防では複数箇所で越水が発生し、小田川右岸側の浸水域が広がる。7月7日3時から7時にかけては、小田川3.4 km左岸の堤防決壊によって、末政川と高馬川に挟まれた堤内地の浸水深が急激に上昇し、5時には4 m以上、7時には浸水深が5 m以上になる。7月7日7時以降は、末政川0.7 km左岸の堤防決壊によって、末政川左岸側堤内地における浸水域が広がる。

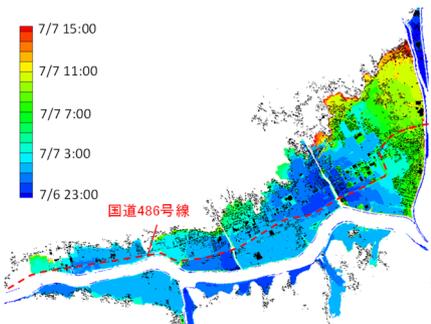
図-19 浸水開始時刻<sup>4)</sup>

図-19に浸水深が10 cm以上となった浸水開始時刻、図-20に最大水位となった時刻の分布を示す。真備地区を東西に横断する国道486号線は、7月7日0時頃から外水氾濫により浸水し始めている。前述の避難情報等発令時刻と比較してみると、1時30分の避難指示の発令時刻には既に浸水している箇所や、浸水までの時間が殆どない箇所も見受けられ、非常に迅速な避難行動を行う必要性があったことが示唆される。また、河道からの直接的な氾濫流量が最も多いと考えられる末政川と高馬川間の氾濫域（中央氾濫域）の最大水位時刻は、高馬川右岸側氾濫域と1時間、末政川左岸側氾濫域と2時間ほど早く生じていた。図-21に示す最大浸水深分布は痕跡調査結果とよく一致した<sup>4),6)</sup>。

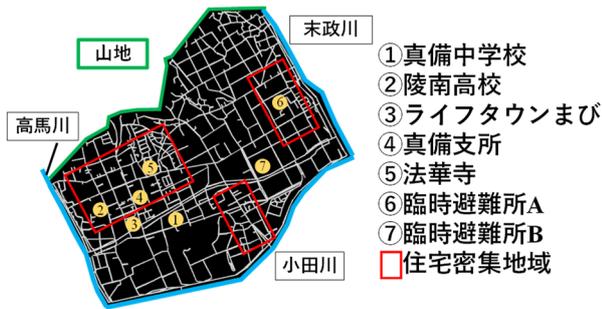
図-24 避難経路に用いる一次元道路格子網及び避難場所<sup>8)</sup>

小田川と高馬川及び末政川に囲まれた地区の発災時の指定緊急避難場所は図-24 に示す①②の2箇所であったため、避難場所の数や位置が適切であったかや犠牲を出さないための安全避難開始時刻を検討した。避難の目標地点として①から⑦の避難所を設定し、以下の3ケースで検討を行った。倉敷市が設定している緊急避難場所のうち、洪水に対応している①真備中学校、②陵南高校をCase1とした。Case2は、既存の建物のうち、緊急避難に利用できると思われる高層ビルの③ライフトアウンまび、④真備支所と、立地箇所の標高が高い⑤法華寺を避難場所として追加した。Case3は、Case2に加えて避難所が少ない東側の

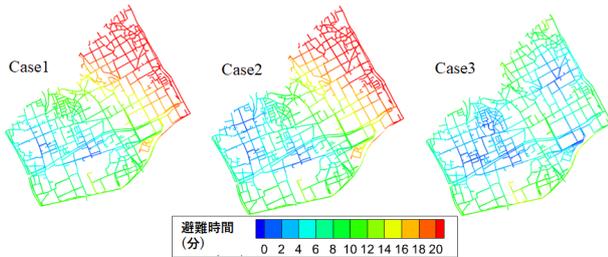
図-25 道路上の避難開始者の避難時間分布(浸水無)<sup>8)</sup>

⑥と⑦に2か所臨時避難所を設定した。図-25は、浸水していない条件下で、図-26 に示す道路上に均等に避難開始者を配置した場合に、各避難者が歩いて最寄りの避難場所へ到達するために要する時間分布を示している。図よりCase1,2では避難に20分以上かかる地点が地区の東側に見られるが、Case3のように避難場所を追加するとほぼ全域で避難時間を10分程度以内に抑えることができる。次に、内水の避難への影響を検討するため、有井橋陸開からの溢水が始まる7月6日23時までの避難時間による避難可能者の割合の時間変化を図-26に示す。雨が強くなる7月6日21時以降より避難時間の変化が大きくなり、図に示していないがCase1,2は10分以内の

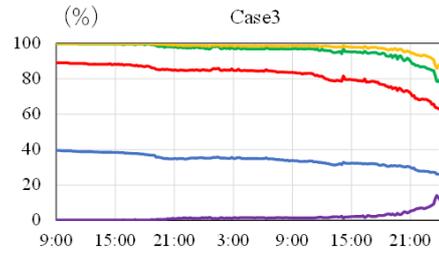
図-26 避難可能者の割合の経時変化(7月6日、外水氾濫発生前)<sup>8)</sup>

避難可能者が全体の20～30%となる。一方、Case3では、同時刻で約70%の位置で10分以内に避難可能であり、東部に避難場所を設置する有効性が確認できる。

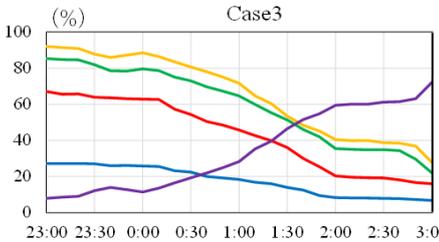
図-27 避難可能者の割合の経時変化(7月6日、外水氾濫発生後)<sup>8)</sup>

外水氾濫が生じる7月6日23時から小田川3.4kmの堤防決壊が生じる7月7日3時までの避難時間による避難可能者の割合の時間変化を図-27に示す。堤防決壊に伴う外水氾濫による避難時間の変化は、内水による変化と比較して非常に大きく、7月7日1時頃より避難時間の増加が顕著となり、1時30分には避難困難者が26%から33%、小田川3.4kmの堤防決壊が生じる直前の3時には54%から55%の住民が避難不可となった。この時、各ケースによる避難時間の割合の違いは小さくなっており、外水氾濫発生後に有効な避難場所の設置は困難であることが示されている。

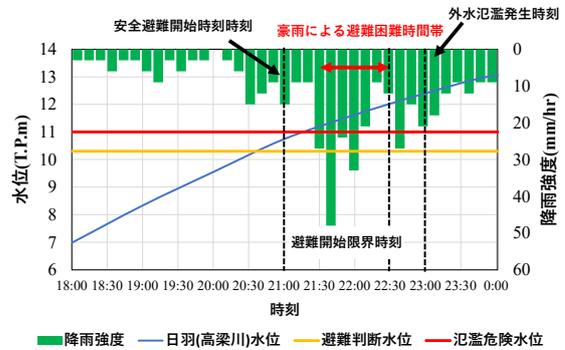
図-28 日羽観測所の水位と安全避難開始時刻

以上の結果を踏まえて、避難行動をとるための指標となる上流観測所の河川水位との関連性について検討する。図-28に日羽水位観測所の水位および倉敷観測所の10分毎の降雨強度を示す。また、併せて避難判断水位及び氾濫危険水位を示している。避難シミュレーション結果より、対象領域においてCase1では、避難時間は最大30分程度、避難所を追加したCase3でも20分程度は確保する必要があると考えられる。したがって、今次災害での避難は外水氾濫発生時刻30分前の7月6日22時30分までに開始できれば、全域において避難時間を確保できることになる。当時、当該地域では7月6日22時に避難勧告が発令されており、この時点で全員が避難開始したならば人的被害はかなり減少した可能性がある。ただし、21時30分以降は図に示すように20mm/h以上の土砂降りの状態であったため、気象庁が公表している基準<sup>9)</sup>によれば、歩行困難な時間帯であったと考えられる。し

たがって、降雨状況を踏まえると、安全に避難するための避難行動開始時刻は21時となり、これは避難判断水位に到達した時刻から20分後で、氾濫危険水位に達する時刻よりも15分程度前であり、上流観測所の水位が避難を判断する上で重要な指標であったことが分かる。今次洪水の合流点でのピーク時の流量は、高梁川が日羽で7,000 m<sup>3</sup>/s程度、小田川が矢掛で1,200 m<sup>3</sup>/s程度で流量比は6:1程度であった。このように支川に比べて本川の流量が大きい場合、本川からのバックウォーターの影響を受ける支川では本川の水位上昇の影響が大きいので、支川上流の水位だけでなく本川上流の水位も注視する必要がある。

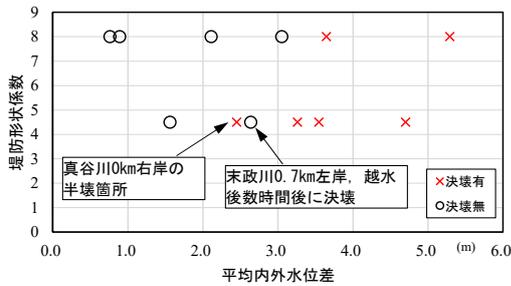
図-29 決壊の有無と内外水位差，堤防形状係数の関係<sup>10)</sup>

図-29 は決壊の有無と内外水位差，堤防形状係数の関係を示している．図より，平均内外水位差が大きくなるほど決壊が生じ易くなること，また，堤防形状係数が大きくなるほど決壊しにくくなる傾向が分かる．同図の時間平均内外水位差と堤防形状係数  $K$  をもとに決壊の有無を予測するために線形判別分析を行った．図-30 は，分析結果を示している．判別得

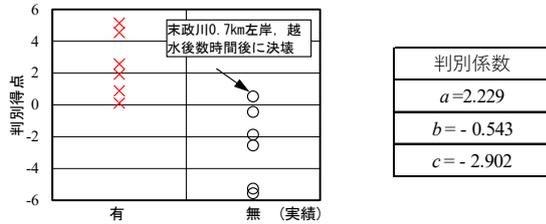
図-30 判別分析結果<sup>10)</sup>

点  $a \Delta h + bK + c$  が 0 以上の場合は「決壊有」，0 以下は「決壊無」と判定するものである．図より，半壊を含めて実績で決壊した箇所についてはすべての箇所が決壊を予測できている．一方，実績で決壊無の箇所では，末政川 0.7 km 左岸を決壊有と予測したこの箇所は，前述のように初期越流時には決壊しなかったが，数時間後に決壊した箇所である．

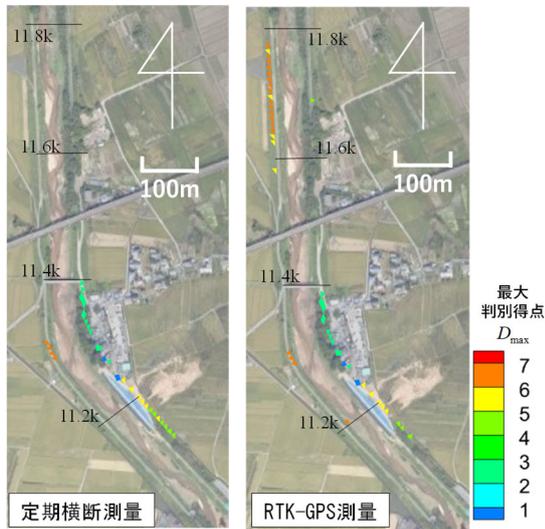
図-31 越流による決壊が予測される箇所のDの最大値<sup>11)</sup>

図-31 は砂川で越流による堤防決壊を予測した箇所を示している．判別得点は時間的に変化するため最大値を示した．定期横断測量を用いた予測では堤防高を 200 m 間隔で内挿しているため決壊予測箇所に漏れが生じる．RTK 測量では 2018 年の水害で堤防が決壊した左岸 11.2 km 付近に加えて，決壊箇所の対岸と右岸 11.7 km 付近に安全度の低い堤防があることがわかる．2018 年洪水で決壊しなかった右岸の方が判別値が高いのは堤防天端と裏法地盤高の比高差が左岸に比べて大きく，内外水位差が大きくなり越流したときの決壊リスクが大きくなるためである．このように，堤防決壊の可能性が高い箇所を抽出することで整備計画の優先度を決めたり，応急的に堤防を強化することができる．また，住民に堤防決壊の危険性を周知する際に活用できるため，迅速な避難に対する住民の意識向上にも役立つものと考えられる．

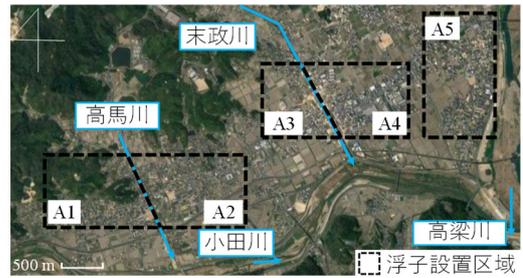
図-32 浮遊ゴミを模擬した浮子の設置区域<sup>12)</sup>

図-32 は浮遊ゴミの流動特性を検討するために浮遊ゴミを模擬した浮子を 40 m 格子点に設置した区域 A1 から A4 を示している．

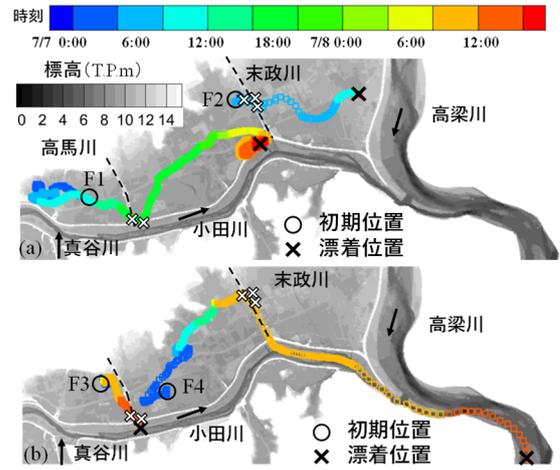
図-33 浮子の流動状況<sup>12)</sup>：(a) F1 と F2，(b) F3 と F4.

図-33はA1からA4の区域に設置した代表的な浮子F1～F4の移動経路を示している。浮子は浮遊開始点の堤内地に留まらず、河川に流出したり、兩岸決壊箇所を通過したり、樋門箇所へ移動することが分かった。具体的には、F1は、高馬川右岸堤内地を漂流した後、高馬川の右岸決壊箇所から高馬川へ流出し、その後、小田川左岸の決壊箇所から高馬川と末政川に挟まれた堤内地へ流入し、堤内地を漂流した後、樋門付近に漂着した。F2は末政川の右岸堤内地から左岸堤内地へ移動した。F3は高馬川右岸から流出し小田川堤外地へ漂着した。F4は堤内地を漂流した後、末政川右岸の決壊箇所から流出し、小田川から高梁川へ漂流して瀬戸内海へ漂流したと推察される。浮子の最終移動箇所を示した図-34より、全体の60～70%程度の浮子は堤内地に留まり、20～30%程度は河川や瀬戸内海まで漂流し、排水樋門へもかなり集積している。本解析では、減水時に樋門から河川へ浮遊ゴミは流出しないものとしているが、実際には排水樋門からもかなりの浮遊ゴミが河川へ流出したことが考えられる。
