# 平成 30 年 7 月豪雨における広島県内の 河川の災害事例と課題

## DAMAGE IN RIVERS IN HIROSHIMA PREFECTURE CAUSED BY THE HEAVY RAIN IN JULY 2018 AND FUTURE ISSUES

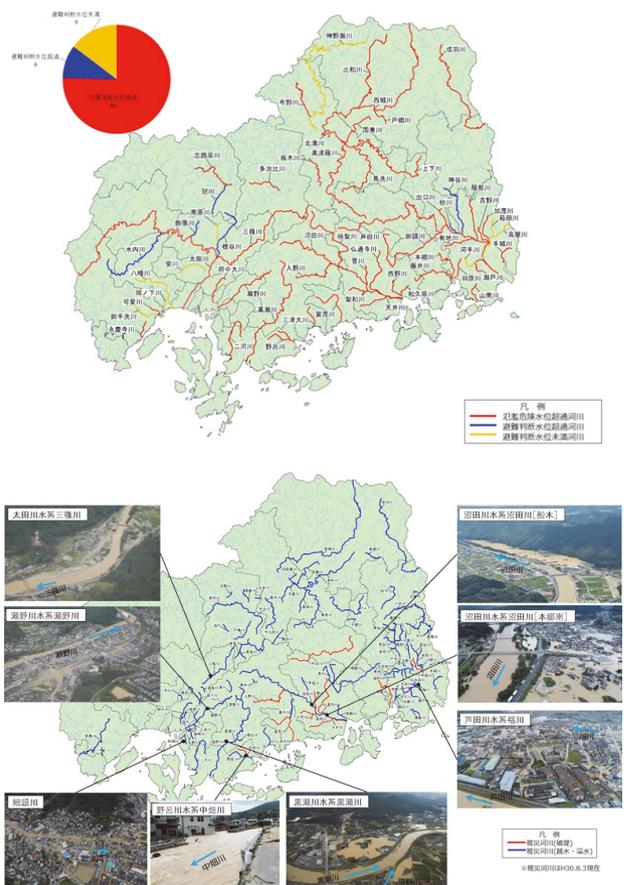
図-1 西日本豪雨時の広島県の河川水位と被災状況<sup>6)</sup>

図-1 に示すように、広島県の基準水位設定の 61 河川のうち、氾濫危険水位を超過した河川は 46 河川、避難判断水位を超過した河川が 6 河川に上り、避難判断水位以下

の河川はわずか 9 河川のみであった。また、県の管理する 499 河川のうち、破堤した河川が 12 河川、越水・溢水した河川が 82 河川であった<sup>6)</sup>。

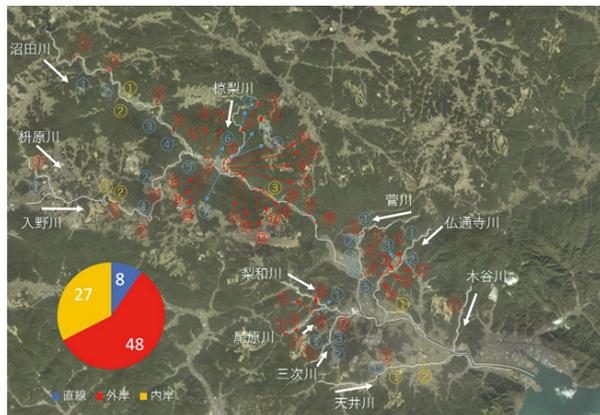
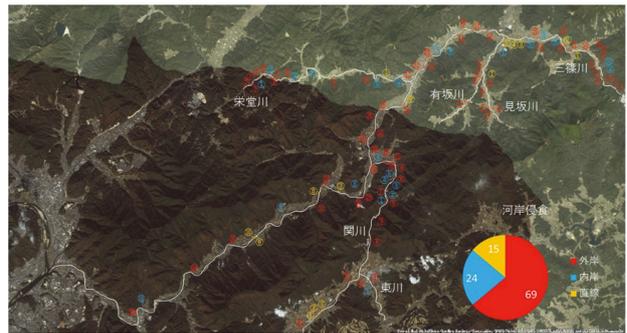
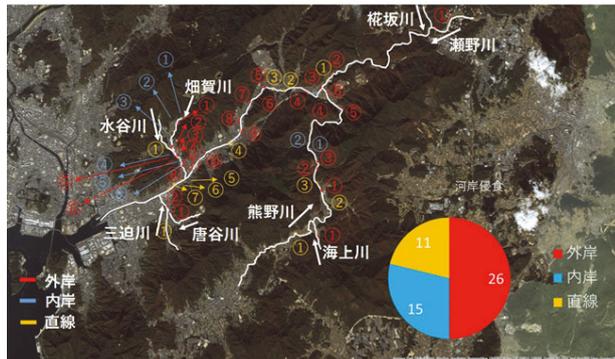
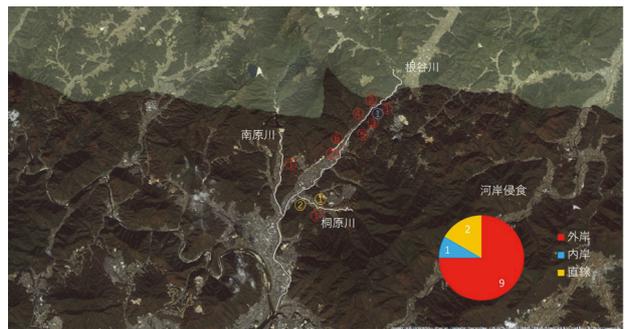
図-2 西日本豪雨時の広島県の河川の護岸被災状況

本洪水によって県内全域の多くの護岸で被害を受け、隣接する主要道路、鉄道が寸断された。図-2は、今回の出水で被害を受けた広島県内の河川の主な護岸被災箇所の分布である。いずれの河川においても河川上流部の山地部においてかなりの箇所で河岸侵食被害が生じていることが分かる。河岸侵食の多くは湾曲部外岸で生じており、上流の蛇行部では外岸部が連続して被害を受けている。なお、湾曲部内岸は、蛇行入口の流速が大きくなる箇所に多く、また直線部の一部は上流の湾曲部外岸の下流部となる箇所が含まれている。例えば沼田水系椋梨川のダム下流では、ダム操作規則に基づく放流量に対して、多くの箇所が被災を受けている。この護岸被害が示すことは、流下能力を考える際に断面の大きさだけでなく河川の強度も必要であ

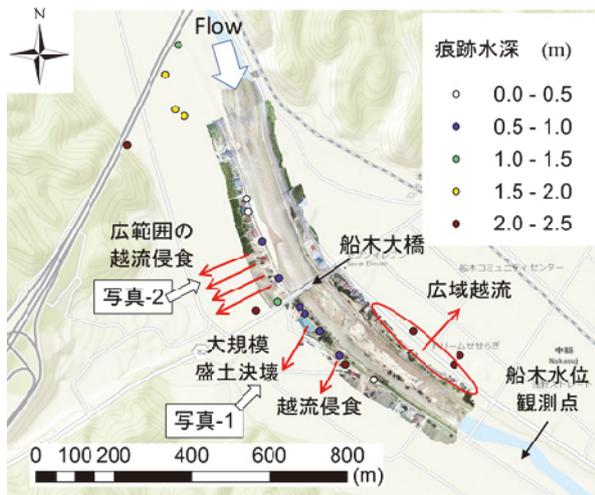
図-3 沼田川船木大橋上下流における氾濫の概要<sup>7)</sup>

沼田川本川の船木地区では、破堤は免れたものの、越流によって堤体は大きく侵食し、船木大橋付近の堤内地では両岸ともに大きな浸水被害を受けた。船木地区の被害と堤内地の浸水深を図-3、痕跡水位縦断面図を図-4に示す。船木大橋付近では、右岸堤防を越流する流れにより、広範囲の堤防の侵食被害と堤内地の浸水、土砂被害を生じさせた。船木大橋下流の右岸では、堤防の越流侵食と大規模な盛土決壊が発生した(写真-1)。これらの侵食土砂が、堤内地に広く堆積した。船木大橋上流の右岸堤防の越流侵食箇所では、越流破堤は免れたものの、堤防の河川側の堤防天端付近において、縦断的に広範囲に亘って侵食被害を受けている。堤体は主として砂で構成されており、堤内地の宅地用の盛土が併せて侵食された(写真-2)。左岸では低平地が広がり、2 m以上の浸水域が広がった(図-3)。さらに、左岸側では、船木大橋下流で流入する支川の菅川で、右岸

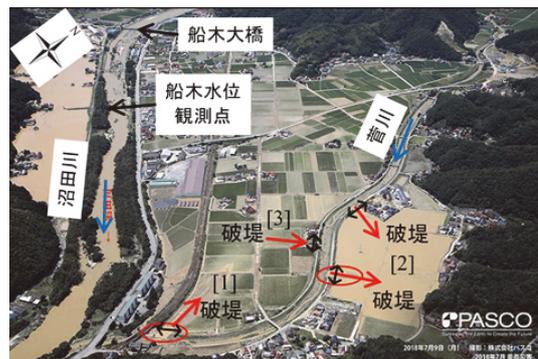
図-5 菅川の氾濫の概要(写真撮影<sup>8)</sup>)<sup>7)</sup>

2箇所、左岸2箇所で破堤した(図-5)。痕跡水位縦断面図を図-6に示す。沼田川合流部付近では菅川堤防はかなり低く、沼田川本川との合流点付近の高い水位の影響を受けた。沼田川合流部付近の左岸側は堤防がないが、山に挟ま

れ氾濫域がほとんどないため、菅川の洪水流は合流部付近の右岸から多量に越水していたと考えられる。ヒアリング調査によると、まず沼田川合流部付近の右岸堤防[1]が破堤し、菅川右岸氾濫域が浸水した。その後、7日夜が明けてから左岸堤防[2]が破堤したとのことである。このとき、河道水位の低下に伴って、菅川右岸の氾濫域の氾濫水が河道に戻り、その時の堤内地から河道方向への流れによって民家の塀やパラペット堤防が河道によって倒伏した。このとき、破堤した堤防[3]の堤内地側の樹木付近は越流した割には侵食や土砂堆積はほとんど見られず、河道への戻り流れにより破堤が生じたことが確認される。左岸破堤箇所では、越流する流れが生じて、落堀と多量の土砂堆積が生じていた。

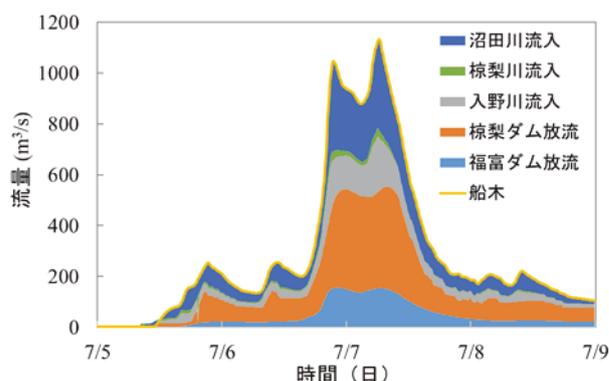
図-7 船木地点の流量ハイドログラフと流量構成<sup>7)</sup>

船木地点における解析流量と流量構成比を図-7に示す。この内、福富ダムと椋梨ダムの放流量は実績値を与えてい

る。本解析では、一番目のピーク流量は1,006 m<sup>3</sup>/s、二番目のピーク流量は1,115 m<sup>3</sup>/sであった。このうち、ダム放流量は船木地点の流量の54.8%である。船木地点の河川整備計画流量は1,140 m<sup>3</sup>/s<sup>6)</sup>であり、本出水では整備計画流量規模の流量で発生したと言える。図-8に船木地点の観測水位と解析流量のループを示す。曲線は反時計回りのループを描いており、第2ピーク後の減水期には流量が低下しても、水位が高い状態が継続していた。これは、河道内の流れの抵抗と非定常特性による減衰期の水面勾配の低下と合わせて、氾濫水が河道へ戻った影響も考えられ、詳細については今後の課題である。

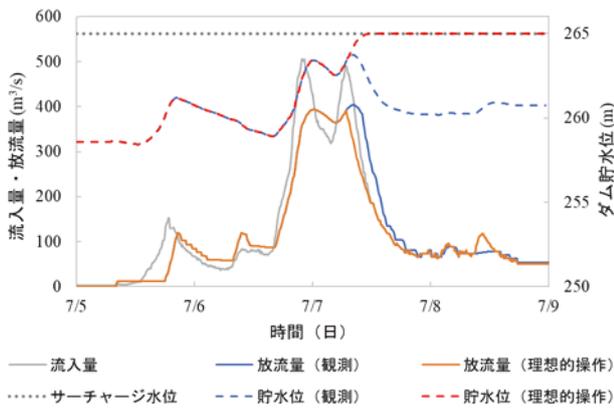
図-9 椋梨ダムの放流量・流入量と貯水位<sup>6)</sup>

本出水では異常洪水時防災操作には至らず、操作規則に沿って放流が行われた<sup>9)</sup>。現操作規則では不可能であるが、下流の被災状況を勘案したダム貯水容量を有効活用する特別防災操作も考えられる。今回の出水では、下流で浸水被害を受けていたため、椋梨ダムにおいて、流入量の第2ピーク後にダム貯水位をサーチャージ水位まで貯水し、その後流入量と放流量を等しくして水位を一定に保つという理想的な操作が行われた場合の効果と合わせて検証する。ダム貯水位、放流量の観測値と比較を図-9に示す。図-10は船木地点における各種流量ハイドログラフの比較である。椋梨ダムがない場合の流量は、第1ピークは1,156 m<sup>3</sup>/s、第2ピークが1,193 m<sup>3</sup>/sと推定され、整備計画流量を上回ったと考えられ、椋梨ダムによって、

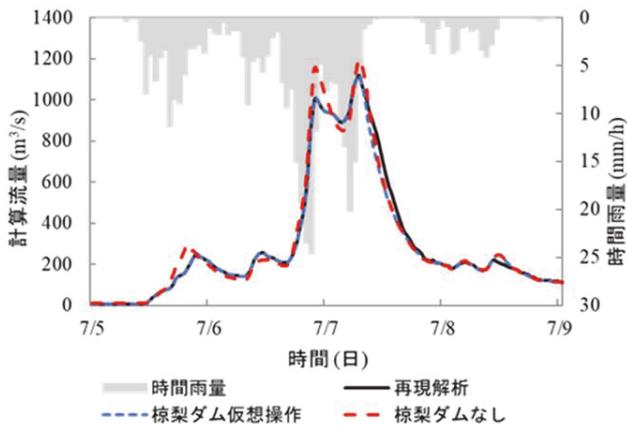
図-10 船木地点流量ハイドログラフに対する椋梨ダムの影響<sup>6)</sup>

流量をかなりの程度低減したことが分かる。一方、下流の被害状況を考慮してダム貯水位を満水に保つ理想的な操作をしたとしても流量は第2ピーク後において、わずかに低下するのに留まることがわかる。第2ピーク付近は大雨特別警報が発令中であり、満水に保つ危険性の割に、その効果はかなり限定的であったと考えられる。このことから、沼田川洪水の被災の主な原因は、現状の治水施設と河道の

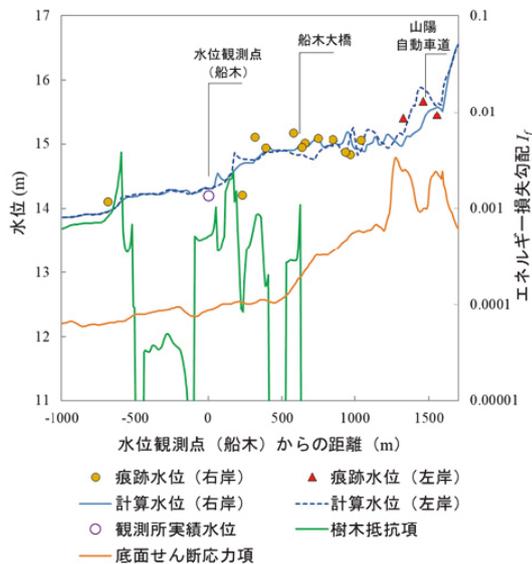
図-11 船木大橋周辺の水位縦断面図と樹木抵抗<sup>6)</sup>

図-11に示すように、解析結果は、山陽自動車道、船木大橋付近では河道湾曲により、外岸側の水位が上昇し、また、船木水位観測点の上流で水位が上昇する観測水位の特徴を再現している。図-11にはピーク水位時刻の単位面積当たりの樹木抵抗項(式(1))と底面せん断応力項を幅積分して求めたそれぞれのエネルギー損失勾配も示している。船木大橋より下流では、底面せん断応力に対して、樹木抵抗が支配的であり、水面勾配が急で水位が上昇している箇所と樹木によるエネルギー損失勾配が大きい箇所が対応しており、船木大橋付近の洪水流には船木大橋下流の樹木の繁茂の影響を受けていることが分かる。ただし、本解析では、樹木倒木、土砂堆積による河道変化や堤防越流の影響が考慮されていないなどの課題があり、定量的な評価には、さらに検討する必要がある。

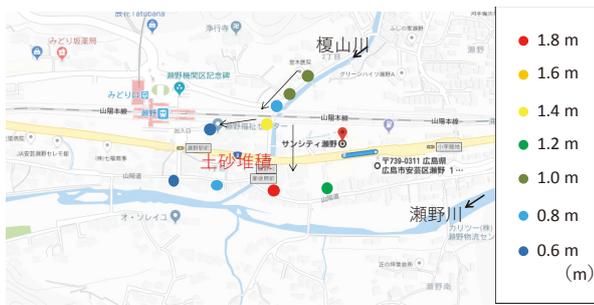
図-12 JR 瀬野駅周辺の浸水状況

で、反砂堆のような激しい水位の堰上げと氾濫が始まっている様子が撮影され、投稿されている。地域住民のヒアリングでは、榎ノ山の氾濫は、7月6日21時過ぎ頃から始まり、7月7日5時過ぎには床上浸水が始まったと報告されている<sup>4)</sup>。図-12の調査結果から、土砂により榎ノ山川の河川断面が埋塞し、国道を横切る流れが発生して浸水が広がったことが分かっている。また、JR線に沿って瀬野駅側への流れも確認されている。このことから、榎ノ山の埋塞がきっかけとなった土砂・洪水氾濫である。流れによる土砂輸送能力は一般にせん断応力で表され、水流が重力により得た運動量の一部を土砂に供給することで土砂が輸送される。河道断面の最大値は堤防天端に水位が到達した時であるため、このときの断面積で河道の土砂通砂能力が決定されると考えてよい。河道の土砂通過能力を一旦超えると、土砂堆積により河道断面積が小さくなり、通砂能力が低下するため、河道は埋塞する。土石流などによる土砂流入の多い県内小河川ではこの通砂能力を検討することが重要である。
