令和2年7月豪雨における日田市の災害対応について

ACTIONS OF HITA-SHI GOVERNMENT OFFICE TO THE 2020 KYUSHU FLOOD DISASTER

梶原 秀一¹・平川 淳史¹

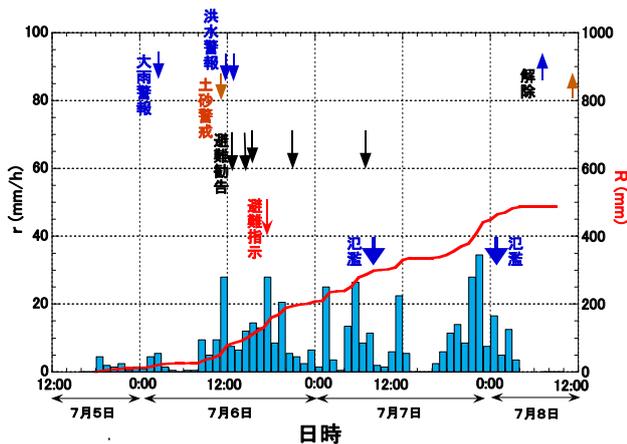
図-2, 3, 4 は日田市中心部、その東部に接する玖珠町および同市南部前津江町における降雨状況を示したものである⁵⁾。ここに、図中の矢印は気象警報、避難情報の発表日時および主な被害発生日時を示している。これについては 6 章において述べる。

まず、大略 3 つの降雨ピークが発生したことが分かる。5 日夕方から降り始めた雨は、6 日昼頃から強さを増し、7 日昼頃まで連続的に降り、累加雨量を急増させた。この連続した雨の中で、1 回目のピークを 6 日夕方 18 時頃、2 回目を 7 日未明の 3 時頃記録した。その後一端減衰し、無降雨を 1~3 時間経た後、7 日昼過ぎから同日深夜まで豪雨が再び襲った。そこで 3 回目のピークを 7 日 22~23 時に記録した。総雨量は日田市中心部で R=486 mm、玖珠で R=518.5 mm、椿ヶ鼻（日田市前津江町）で R=862 mm にも達した。日田市エリアにおいて広範囲で、長時間にわたり強い雨が降ったことが分かる。

図-2 日田(気象)観測所の時間雨量と累加雨量の時間変化

図-2, 3, 4, 5 は日田市における気象警報、避難情報の発表日時を雨量・水位とともに矢印で示している。

まず、気象庁が日田市エリアに対して 7 月 6 日 2:30 大雨警報（土砂災害）、11:40 土砂災害警戒情報、11:47 洪水警報、12:43 大雨警報（浸水害、土砂災害）を発表した。

一方、前日昼過ぎから降り始めた雨は 6 日昼頃から次第に強くなり始めた。それに合わせて、法面崩壊、土砂流出、土砂崩れ、浸水被害などが発生し始めた。

日田市は 6 日 12:30 に災害警戒本部、16:00 に災害対策本部を設置した。その体制のもと日田市は各地区に対して随時避難情報を発表した。まず、12:30、13:10、14:00、15:00、18:00、20:45 に市内の多数の地区に対して避難勧告を発令した。さらに、16:40、19:50 に避難指示を発令した。

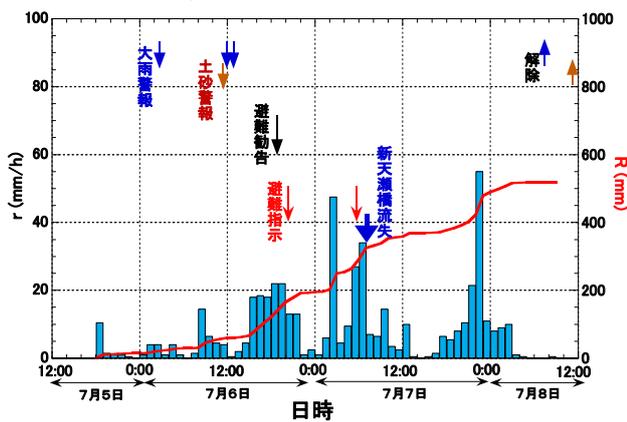
図-3 玖珠(気象)観測所の時間雨量と累加雨量の時間変化

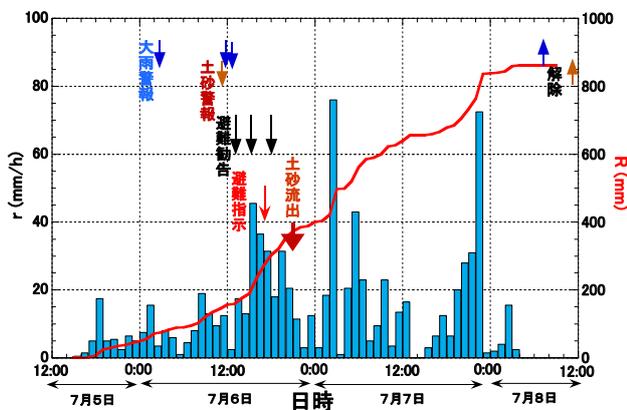
図-4 椿ヶ鼻(気象)観測所の時間雨量と累加雨量の変化

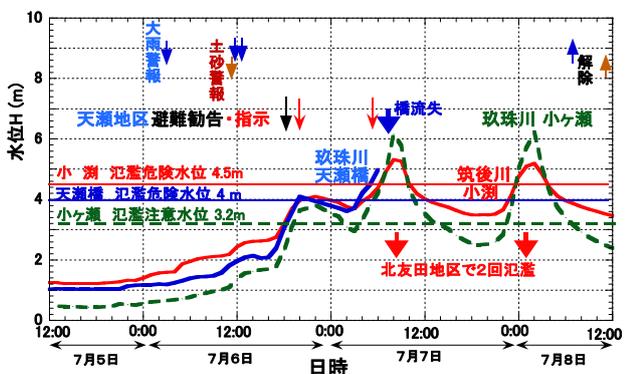
図-5 筑後川小瀬, 玖珠川天瀬橋・小ヶ瀬観測所の水位変化

図-5 は日田市中心部の筑後川と、その東部の天瀬地区における玖珠川の水位の時間変化を示したものである⁶⁾。後者の観測は途中から欠測になっているため、その補完として小ヶ瀬観測所における玖珠川の水位も示した。

さて、前節で述べた降雨の変化に対応して、河川水位も3つの水位ピークをもって変化したことが分かる。

まず、6日16時から22時の間で水位が急増し1回目のピークを20時～22時に記録した。この時(20時)、天瀬橋観測点で玖珠川が危険水位を一端突破した。その後小康状態となり若干減衰した後、7日3時頃から再び急増し8時に2回目のピークを記録した。その間、天瀬橋観測点では4時に再び危険水位を突破したが、6時以降欠測となった。その結果、6時頃から玖珠川が天瀬地区で氾濫し、7時頃新天瀬橋が流失するに至った。一方、筑後川の小瀬観測点では、7時頃氾濫危険水位を突破する状況になった。さらに8時頃に、筑後川右岸側北友田地区で氾濫が発生した。

次に、7日14時頃の無降雨に対応して、水位は一端減衰した。しかし、15時頃から再び降り始めた豪雨に対して、20時頃から水位は再度急増し、筑後川の小瀬観測点では、翌8日0時頃氾濫危険水位を突破し、未明の2時頃3回目のピークを記録した。その結果、北友田地区で2回目の氾濫が8日1時頃発生した。

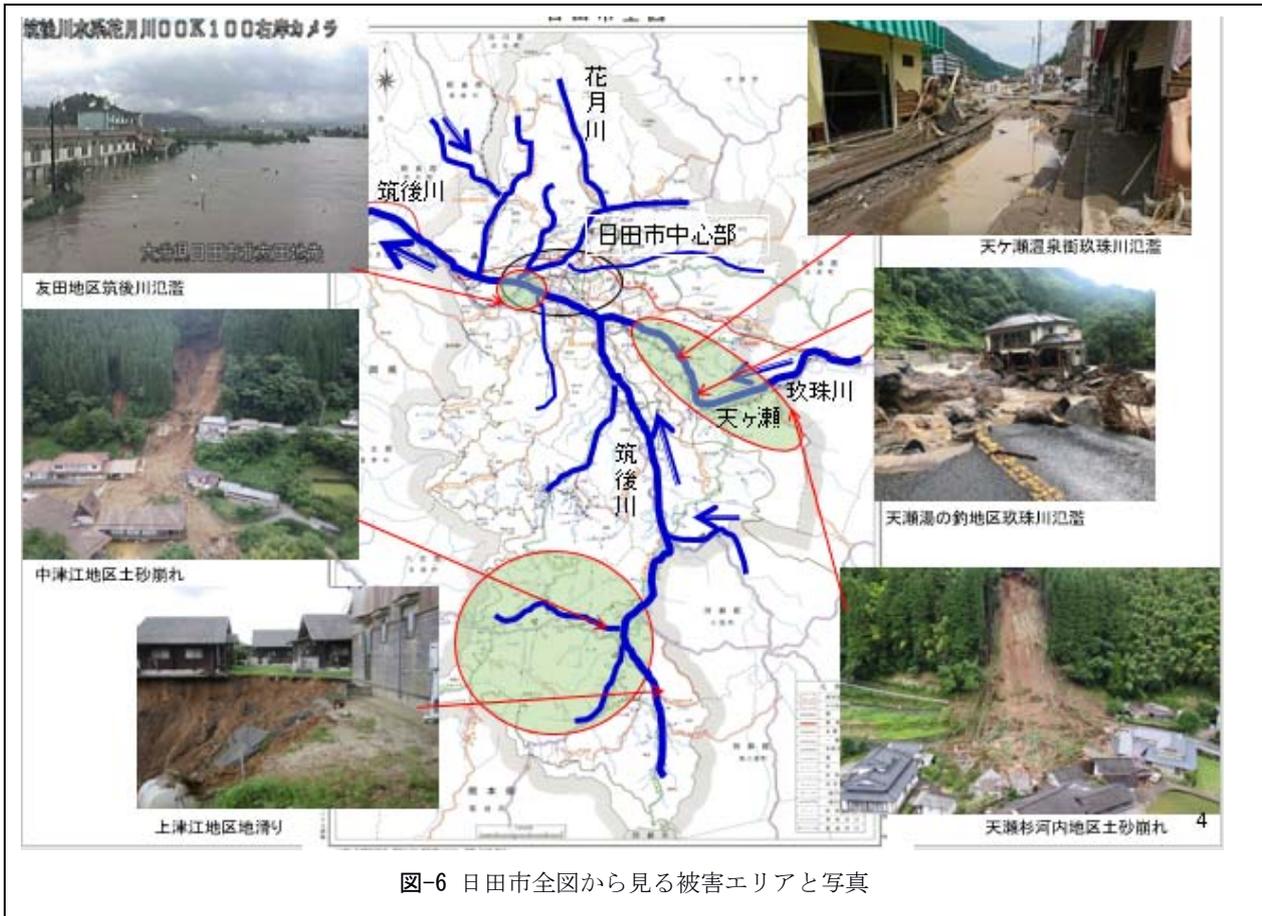
図-6 日田市全図から見る被害エリアと写真

日田市内の被害の全容を図-6 に、概要を表-3、4 に示す。まず、筑後川水系玖珠川が氾濫し天瀬地区で1名亡くなるとともに、筑後川が2回に渡り氾濫した。

次に、上・中津江地区では多くの箇所です砂崩れが発生するなど、広範囲に渡り、家屋の被災、幹線道路をはじめとする道路被害が多数発生した。そのため孤立集落が中津江地区などにおいて多数発生した。
