水害と土砂災害が混在した中山間地域における豪雨 災害シナリオについて

A CASE STUDY ON SEDIMENT AND FLOOD DISASTERS IN THE MOUNTAIN AREAS

橋本晴行¹

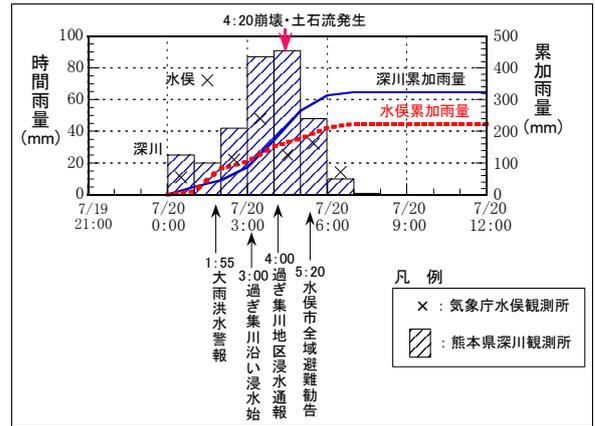
図-3は、水俣市内2か所における2003年7月20日の観測雨量を示したものである。ひとつは市内の気象庁水俣観測所の雨量⁴⁾、あとひとつは山間部の熊本県深川観測所の雨量である。同図には、気象警報や避難情報と災害の発生時刻も示している。水俣市では7月20日未明の1時頃から市街地を中心に急激に大雨となった。市内の水俣観測所では1時から2時の間に最大時間雨量72mmを記録した。

図-3 水俣市における2003年7月20日の降雨状況

気象庁は1時55分に大雨洪水警報を発表した。一方、山間部では2時ごろから強い雨が降り始めた。深川観測所では3時から4時の間に87mm、4時から5時の間に91mmもの猛烈な雨が降った。4時過ぎには市内各所で浸水やがけ崩れが発生していた。市内東部の山間部の宝川内集地区(図-1)では3時過ぎには溪流の集川沿いに浸水が始まり、4時過ぎにはこの地区から警察や消防に浸水通報があった⁵⁾。このような状況の中、4時20分頃集川右岸斜面が崩壊し土石流となって下流の住宅を直撃し15名の方が亡くなった。その際、救助活動中の消防団員3名の方々も犠牲になった。彼らは、出水により氾濫寸前であった集川において避難誘導や救助活動を行っていた。

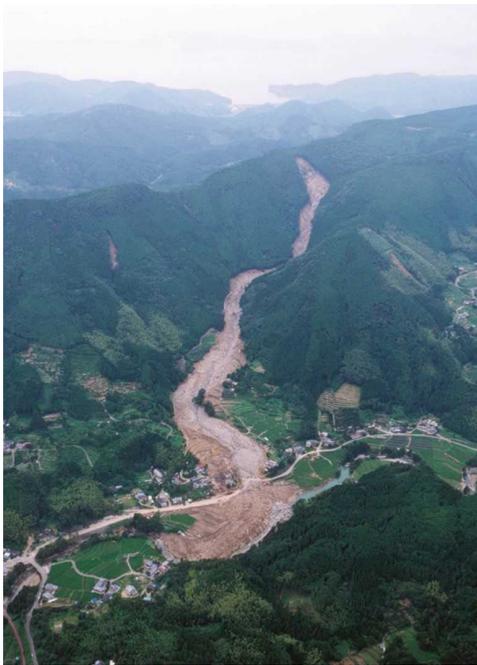
図-2 2003年7月20日水俣市宝川内集川で発生した崩壊・土石流 (株) パスコ撮影

2003年7月19日早朝福岡市の博多駅周辺で御笠川が氾濫して大規模な浸水被害が発生した¹⁾。その氾濫の原因は上流域の太宰府市で猛烈な豪雨が発生したためであった。太宰府市では土石流も発生し1名亡くなった。その翌日の7月20日熊本県水俣市でも土石流が発生した(図-1, 2)。

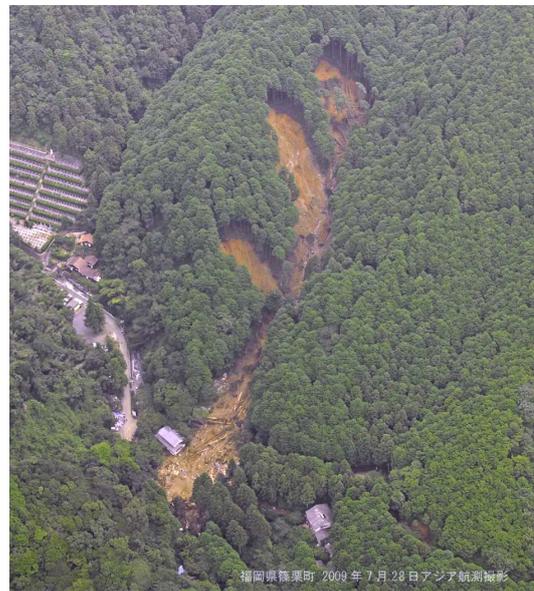
図-4 2009年7月25日未明篠栗町山手地区一の滝で発生した崩壊 (アジア航測 (株) 撮影)

2009年7月24日から26日にかけて、総雨量が最大618mmもの豪雨が九州北部を襲い、福岡県内の各地で被害を引き起こした。特に福岡都市圏においては、福岡市中心部で内水氾濫が、樋井川、那珂川、多々良川などでは河川氾濫が発生した⁶⁾。さらに、多々良川上流域では篠栗町山手地区で多々良川からの氾濫とともに土砂災害が発生した(図-4, 5)。

まず気象庁は、7月24日17時09分福岡地方に大雨洪水警報を、19時50分に篠栗町に対して土砂災害警戒情報を発表した。篠栗町山手公民館付近では、24日18時～20時に支流から多々良川に流れ込んできた流木が数か所の橋梁を閉塞するなどして多々良川を氾濫させた。氾濫水は夕方の国道を流下した。さらに、この地区の一の滝では、25日1時～2時に斜面崩壊が発生し、一戸の住宅が巻き込まれて親子二人が亡くなった。国道から一の滝に至る町道(図-8)も崩壊等により通行不能に陥り一時的に孤立した。また、26日午前の豪雨に対応して、同日8時～9時に多々良川が再び増水し(図-7)山手地区で氾濫した。

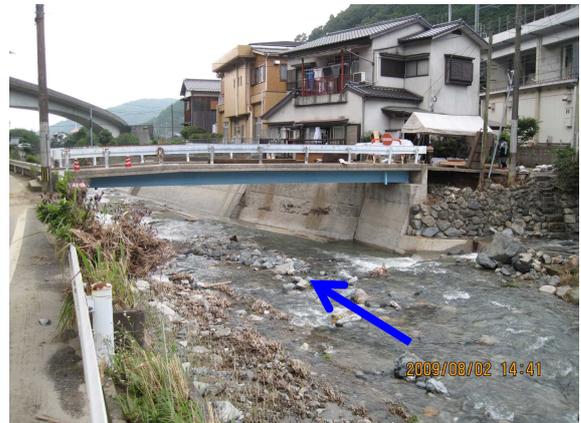
図-5 篠栗町山手公民館の裏側を流れる多々良川 (右岸側の建物の向こうに国道201号が通っている)

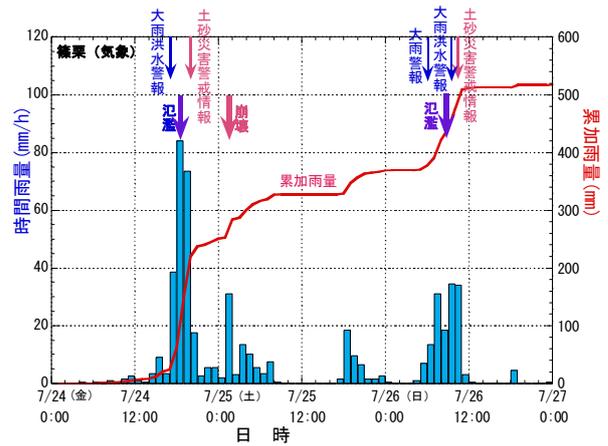
図-6は、多々良川上流域における2009年7月24日から26日までの気象庁篠栗観測所の観測雨量を示したものである。同図には、篠栗町などに発表された気象警報と同町山手地区での災害の発生時刻も矢印で示している。また図-7は篠栗町における多々良川の観測水位である⁷⁾。

図-6 篠栗(気象)観測所において2009年7月24日～26日に観測された時間雨量と累加雨量

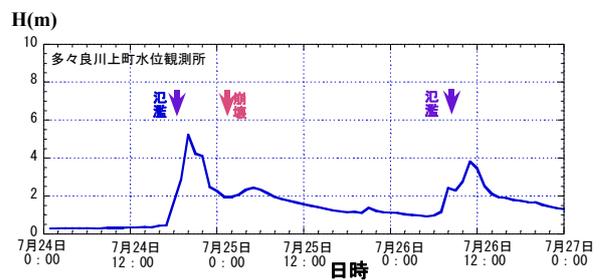
図-7 篠栗町上町水位観測所において2009年7月24日～26日に観測された多々良川の水位

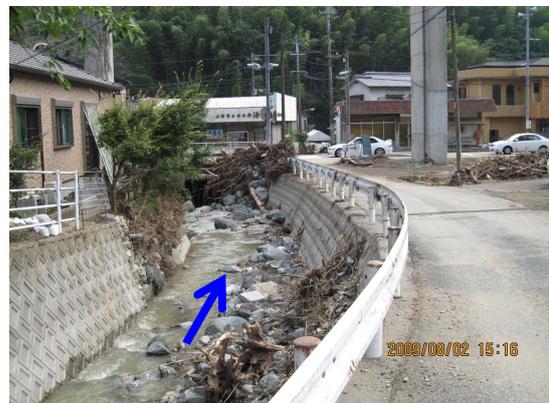
図-8 一の滝から(山手公民館前の)国道201号に向かう溪流沿いの町道(溪流は国道の下を通過して多々良川に合流)

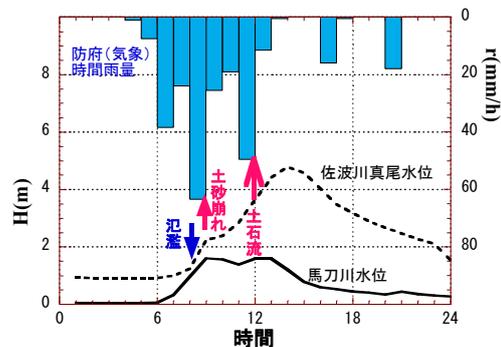
図-9 防府市における降雨・流出の時間変化

気象庁は7月21日6時28分山口・防府地方に大雨洪水警報を、7時40分防府市に土砂災害警戒情報を発表した⁸⁾。気象庁防府観測所では4時ごろから降り始めた雨は6時から急増し、8時から9時の間で62mm/hの最大時間雨量を記録した(図-9)。その後、雨量は減少したが11時から12時の間で再び急増し53mm/hの雨量を示した。総雨量は256mmであった。

このような豪雨に対して防府市内では8時過ぎから氾濫が多発し、9時過ぎ頃各地で土砂崩れが発生した。この状況の中で、11時からの豪雨が引き金となり12時前後に土石流が真尾、石原、奈美地区や剣川流域で発生し、人的被害を引き起こした。図-9には降雨とともに河川水位も示しているが、土石流発生前に水位が上昇し洪水流出が発生していたことが分かる。

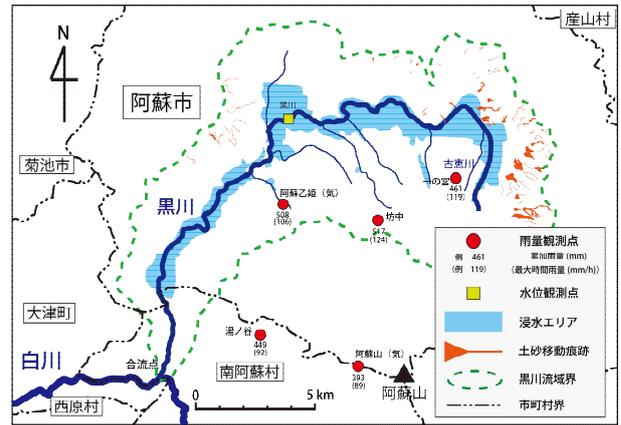
図-10 黒川流域の浸水範囲と主な斜面崩壊発生箇所⁹⁾

2012年7月11日から12日にかけて、熊本県阿蘇市において、総雨量約500mm、最大時間雨量100mm/h以上の記録的な豪雨が発生した。その結果、黒川流域において浸水被害が広く発生するとともに、外輪山北東部など坂梨、古城に集中して崩壊・土石流が多発した⁹⁾(図-10)。

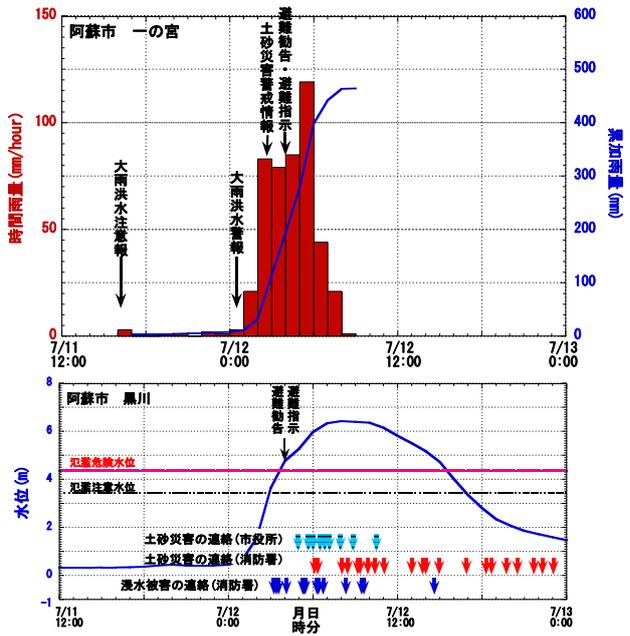
図-11は、黒川上流の阿蘇市一の宮観測所の雨量および中流における黒川観測所の水位の時間変化を示したものである¹⁾。12日1時から8時までの間に強い雨が集中した。最大時間雨量119mm/hは5時から6時の間に記録された。このような豪雨に対応して、黒川中流の黒川観測所の水位は12日1時頃から急上昇し、3時頃に危険水位を突破した。さらに水位は上昇し8時にピークを迎えた。8時以降は小康状態を経て徐々に水位が減少した。

図-11 黒川流域における降雨・流出の時系列および浸水被害・斜面崩壊の発生時間

この水位ハイドログラフには、最下部に浸水の通報時間を矢印で示した(図-11)。また主要な土砂災害の通報時間も示した。最上段の列の矢印は阿蘇市広報、下段2列の矢印は阿蘇広域消防本部の資料に基づいている。消防署の資料によると早いところで12日3時頃から、アンケート調査によると⁹⁾4時ごろから浸水が発生し始めた。そして多くは5時過ぎに集中した。一方、土砂災害は、早いところで5時頃から、多くは6時前後に集中的に発生した。この時間帯は降雨の最も強い時間であった。

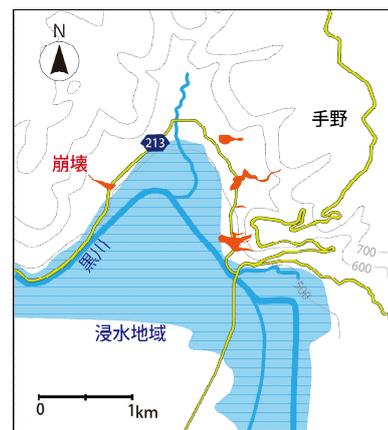
図-12 阿蘇市一の宮町手野地区の地形図
(地理院地図に基づく)

一の宮町手野地区は黒川上流に位置しており、ここでは県道213号が山裾に沿うように走っている(図-12)。12日4時頃には一の宮町、内牧をはじめ市内全域で床下浸水が始まっており、さらに6時頃になると手野地区などで土砂崩れが発生し始めた。一方、一の宮観測所では5時から6時の間で最大時間雨量119mm/hを記録した。この地区では、水害が先行し、それから約2時間遅れて土砂災害が発

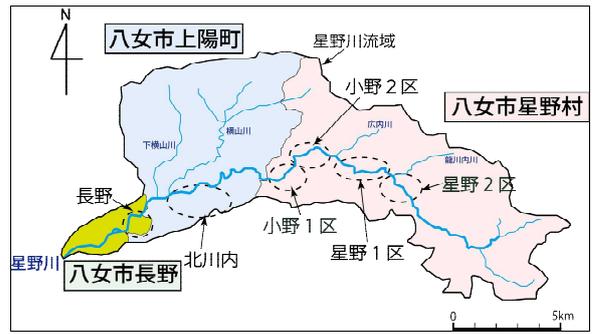
図-13 星野川流域と調査対象地区

ここでは中山間地の星野川流域（八女市長野地区、上陽町、星野村）について災害の発生状況を見てみる（図-13）。

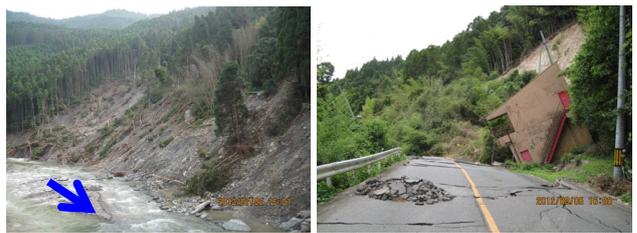
(a) 河川左岸斜面の崩壊 (b) 道路に沿った斜面の崩壊

図-14 崩壊の状況

州災害後に上陽町、星野村を訪問すると図-14のような景に遭遇した。あたかも崩壊だけ発生したような状況であった。そこで、災害時の状況について住民にインタビューやアンケート調査を実施した¹¹⁾。

上流の上陽町、星野村には土砂崩れなどが多発した。それらは大別して2種類に分けることができる。ひとつは河道に沿って発生した崩壊（図-14(a)）、他は河道以外の道路、田畑や宅地に沿った斜面において発生した崩壊である（図-14(b)）。図-15中の水位の図には、各崩壊の発生時間を矢印で示している。河道に沿った崩壊は「上段の矢印」で、河道以外の所で発生した崩壊は「下段の矢印」で示した。前者は高水時に発生し、その結果、大量の土砂・流木が河川に流れ込み流下した。一方、後者は水位の変化には無関係に発生した。八女市長野、上陽町、星野村いずれの地区も道路冠水や家屋浸水など浸水被害が顕著であった。長野地区では星野川からの氾濫が浸水の原因であり、星野村では、川、道路や田畑からの氾濫とともに裏山からの出水も浸水の原因となった。星野村は、このような浸水に加えて、土砂災害も多発した。

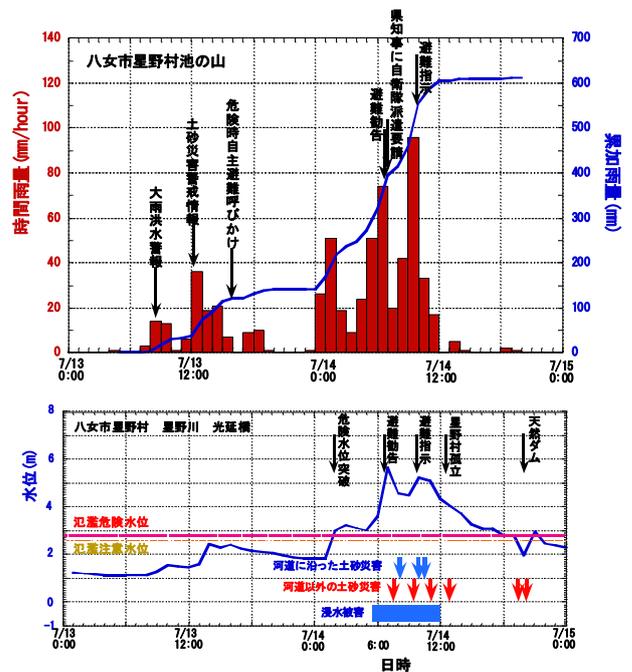
図-15は星野川流域における降雨・水位の時間変化を示したものである。先行降雨として13日に連続雨量141mmの雨が降り、3時間の無降雨を経て、14日午前までに甚大な連続雨量472mmの豪雨があった。

図-15 星野川流域の降雨・水位の時間変化

河川水位は、星野村光延橋において、13日14時～16時にピークを経た後、一旦減少するが、14日1時頃再度急上昇に転じた。2時頃危険水位を突破するが、その後の小雨に対応して、河川水位は5時頃まで小康状態となった。しかしながら、4時過ぎから降雨が増加に転じており、これにより水位も5時頃から急上昇した。5時過ぎから浸水被害が各地で発生し始めた。

浸水は14日5時過ぎから、土砂災害は7時頃から各地で発生し始めたことが分かる。

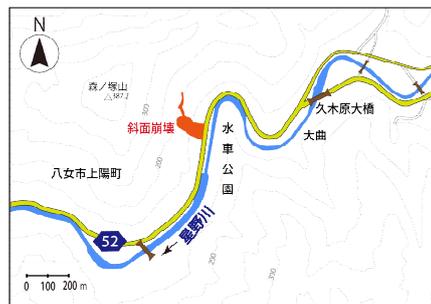
図-16 上陽町真名子地区の崩壊と星野川

八女市中心部と上陽町、星野村をつなぐ県道 52 号が星野川沿いに走っている。特に、上陽町真名子地区は両側から山が迫っている中を県道と星野川が併行している（図-16）。2012年7月14日5時～6時、すぐ上流の大曲地区で星野川が氾濫し、住家が浸水し始めた。6時頃、乗用車で下流方向に向かっていた住民は水車公園付近で県道の冠水に遭遇し引き返した。7時頃、上流の星野村方面に向かっていた軽自動車は流され消防署員に救出された。10時頃、水車公園の水車が流された。この頃河川水位はピークを迎えた。11時頃、右岸側の道路斜面が崩壊したが、既に冠水していたため県道52号は通行不能であった。

この地域では水害が先行し、それから約5時間遅れて斜面崩壊が発生したことが分かる。

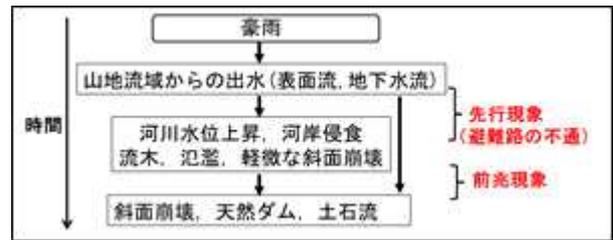
前章の事例をもとに豪雨時の災害シナリオを次のように考えることができる（図-17）。

図-17 中山間地域における豪雨災害のシナリオ

① 先行現象として、小流域から雨水流出（表面流など）が発生し、続いて河川水位上昇、河岸侵食、流木流出、氾濫、軽微な斜面崩壊が発生する。結果として、河川に沿った道路（避難路）が通行不能となる場合がある。

② その後、崩壊、天然ダム、土石流が発生する。河川高水時には河岸侵食を通じて斜面崩壊の可能性がある。

このシナリオは雨水の流出形態の視点からも理解できるものである。流出形態には表面流、地下水流、中間流の3成分があると言われている。洪水流出は表面流に、斜面崩壊は地下水流に大きく支配される。当然、到達時間は表面流の方が地下水流より早い。従って、洪水流出・氾濫などが崩壊・土石流に先行する傾向があることが分かる。
