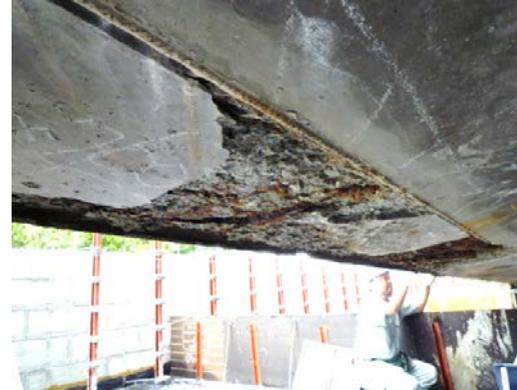
◆推定損傷主原因	塩 害
◆考えられる他の原因	なし
◆地域	岩手県 山間部 厳寒
◆部位	PC 主桁
◆供用年数	不明
◆判定理由ほか	山間部で凍結防止剤が多量に散布される環境で、著しい塩害劣化を受けた PC 中空床版橋の事例である。PC 鋼材腐食による剥落の他に、著しい凍害を受けてスケーリングや剥落の損傷も確認された。
