### 3.3 外ケーブル工

#### 3.3.1 設計概要

### **3.4 上面増厚工**

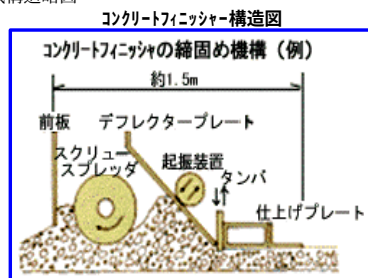
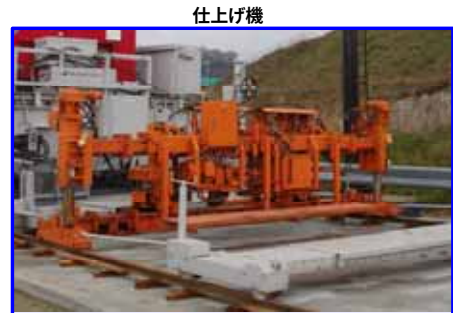
図-3.4.1 使用機械の概要

増厚コンクリートの施工に使用した機械を図-3.4.1に示す。

- ・コンクリートフィニッシャー（スーパーペーパー）  
上面増厚の機械施工時に使用  
スクリュウの前に生コンを投入して、均等に敷き均し、スクリュウの後ろのパイプ・タンバで締固めを行う。

- ・仕上げ機  
上面増厚の機械施工時に使用  
コンクリート舗装施工時に使用する仕上げ機  
通常の上面増厚の施工においては使用しないが平坦性を確保する為に使用した。

- ・切削機（LINAX F-22ST）  
上面増厚施工前の床版の切削で使用

- ・WJ研掃機（アササーフェスカーナー SC450）  
上面増厚施工前の研掃で使用

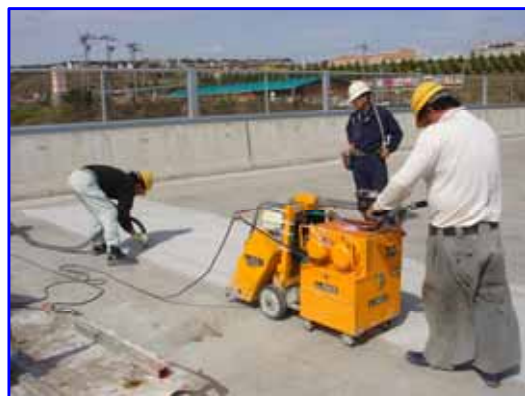
- ・ 既設床版の切削は、上面増厚の最小厚さ 76mm を確保できない箇所について実施するものであるが、既設床版の耐力等の面からは、切削深さ及び面積を極力少なくすることに留意した。したがって、橋面高さの規格値（0～+20mm）の 25%（+5mm）以下の切削は行わないこととした。

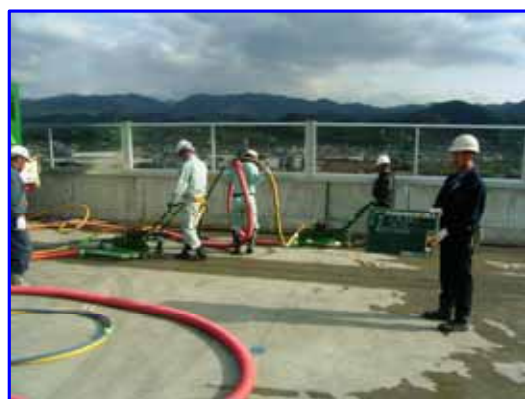
- ・ 研掃は、新旧コンクリートの一体化を目的として行った。
- ・ 研掃には、機械（WJ 研掃機アクサーフェスクリーナー SC450）を使用し研掃時の吐出圧力は 230MPa（使用する機械の最大圧力）とした。
- ・ 事前に実施した試験施工時の付着強度試験結果では、 $1.0\text{N/mm}^2$  以上を満足していることを確認している。

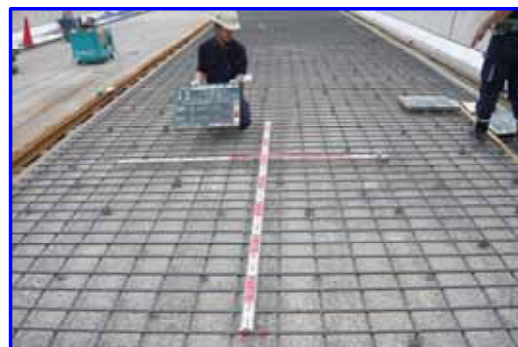
- ・ 鉄筋は D16 を使用し橋軸方向 20 cm ピッチ、橋軸直角方向は 13.5 cm ピッチとし、アジテーター車の通行帯を確保するため、片車線ごとに配筋した。

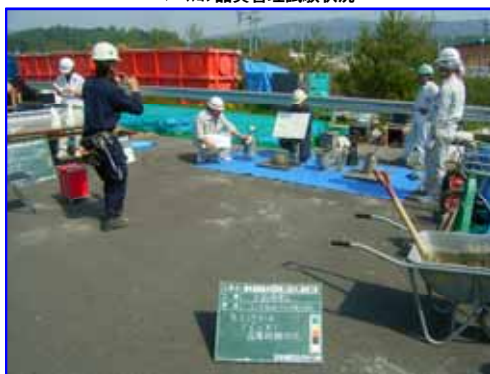
ベースコン品質管理試験状況

ベースコンの配合 36-16.5-20N  
スランプ・・・16.5±2.5cm  
空気量・・・3.0%以下  
塩化物含有量・・・0.3kg/m<sup>3</sup>以下  
単位水量・・・162.0±15.0kg/m<sup>3</sup>

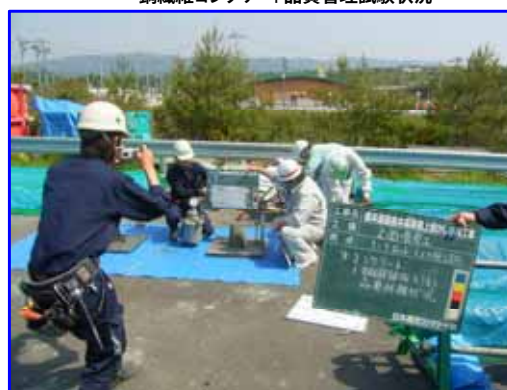
鋼繊維コンクリート品質管理試験状況

鋼繊維コンの配合 36-6.5-20N  
スランプ・・・6.5±2.5cm  
空気量・・・6.0%以下

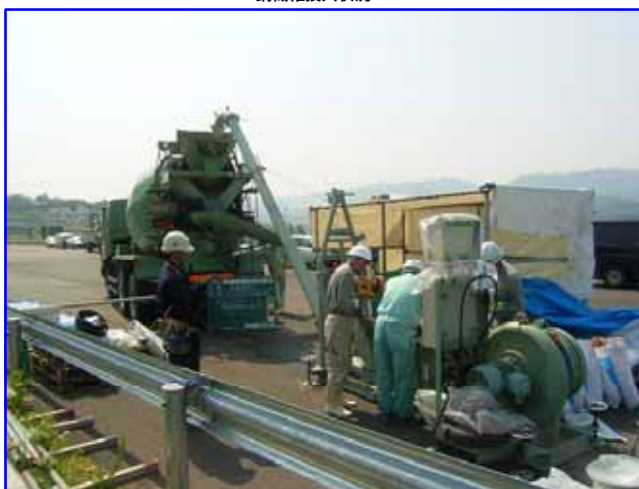
鋼繊維投入状況

- ・ 鋼繊維コンクリートのベースコンはコンクリートプラントよりアジテータ車にて運搬する。
- ・ 運搬時間は約 20 分程度で現場到着後、ベース生コンの品質管理試験を行い、鋼繊維を「エア圧送機」を使用してアジテータ車へ投入し、アジテータ車を高速回転させる。
- ・ エア圧送機を使用することにより、鋼繊維を均等に分散させることで、ファイバーボール（鋼繊維のかたまり）の成形を防止した。
- ・ 鋼繊維投入完了後、再び品質管理試験を行い、打設箇所まで移動した。

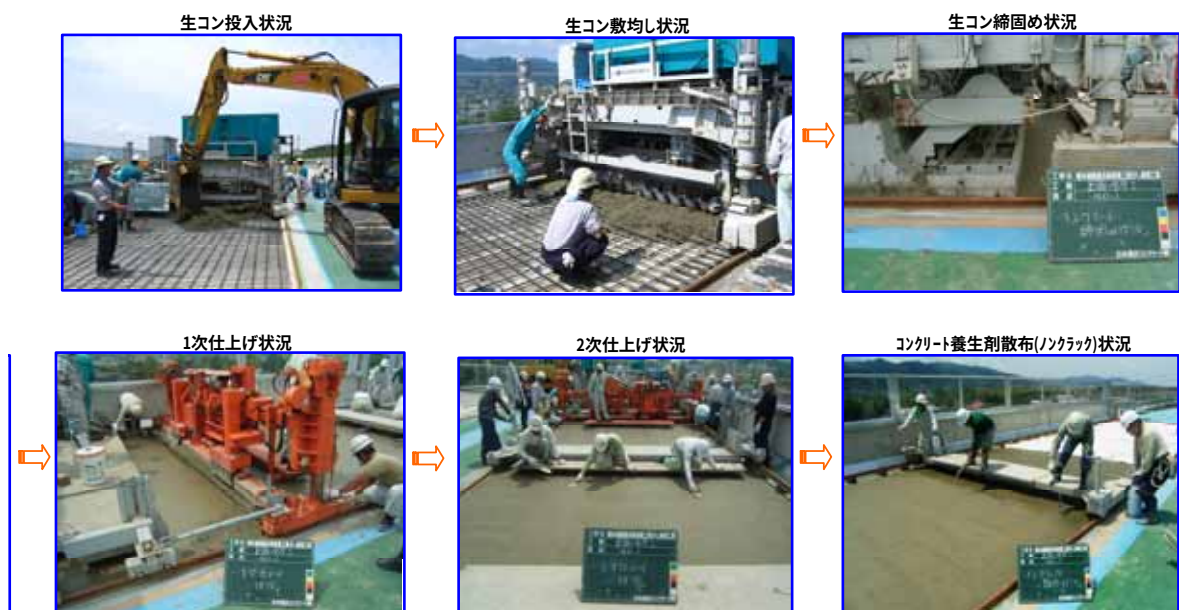
- ・ アジテータ車よりバックホーに受けてコンクリートをフィニッシャーの前方に供給し、敷均し、締固める。
- ・ 締固め装置の振動数は、60Hz とし、施工速度を 0.3～0.7m/分で行う。
- ・ フィニッシャーの両端は締固め不良がないように、高周波バイブレーターも使用して締固めを行う。
- ・ 仕上機はフィニッシャーの直後に 1 台、沈降などによる不陸を抑制するため 10m 程度後方に 1 台（人力仕上げ）の計 2 台を配置し、また、プラスチック収縮ひび割れを防止するために、2 機目の仕上機の通過後に養生剤を散布する。

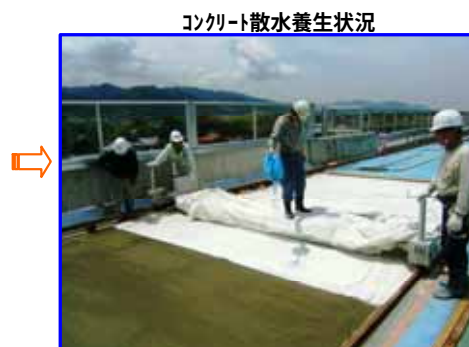
- ・ コンクリート養生剤散布後、表面を養生マットで覆い、養生マットには十分な水分を含ませて、その上を養生シートで覆った。
- ・ その後も、養生マットが乾燥しないように定期的に散水し、7 日間(の湿潤養生を行った。

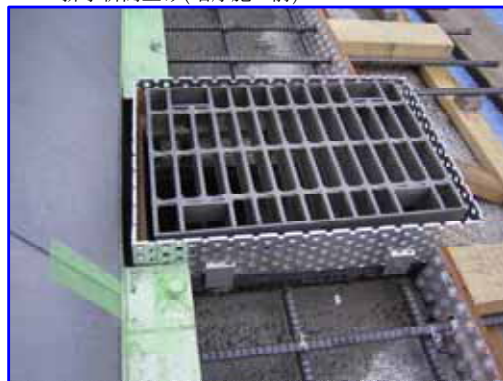
排水柵嵩上げ(増厚施工前)

上面増厚コンクリートの施工により、床版の計画高さが96mm上がるため、排水柵および壁高欄ハンチ部の嵩上げを行った。

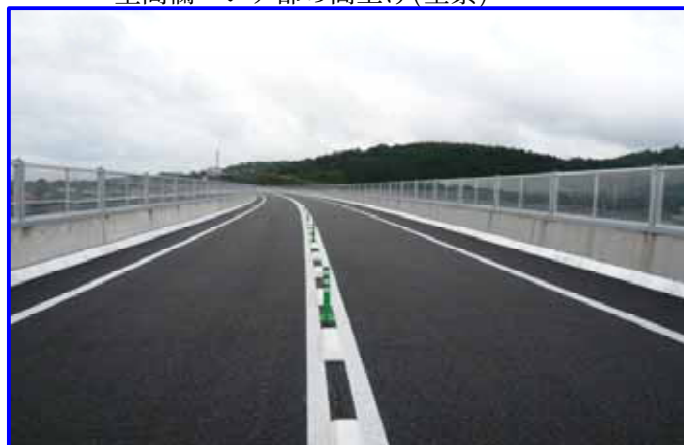
壁高欄ハンチ部の嵩上げ(全景)

壁高欄ハンチ部の嵩上げ

3箇所/ハ° ねをM16ボルト止め

嵩上げハ° ね

材質：SS400、厚さ：6mm、長さ：990mm

亜鉛メッキ塗装HDZ55

1箇所/ハ° ねをM16ボルト止め

(上面増厚コンクリートにインサート埋め込み)

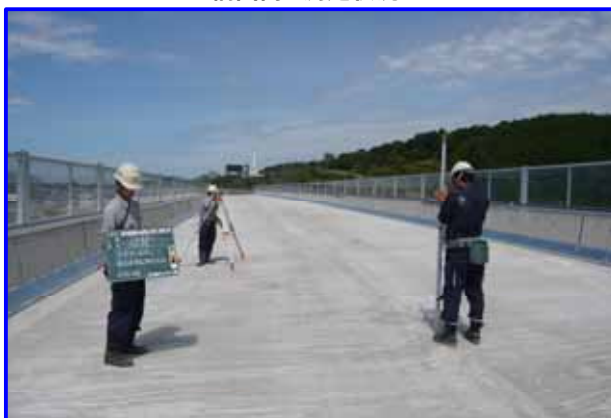
図-4.1 上面増厚施工前後の橋面高さ測定結果

図-4.1に示す橋面高さ測定結果において、上面増厚施工後の測定結果は規格値の50%以内に入っている。さらに、上面増厚施工前（H18.8測定結果）と施工後（H19.6測定結果）を比べると、施工後の出来形は設計値との差は小さく、またばらつきも少ない。

橋面高さ測定状況

上面増厚施工後の橋面高さ測定結果及び平坦性測定結果を図-4.1～4.3に示す。
