# 地震発生後の車両通行性に着目した既存橋梁システムの フラジリティ解析

○サキャ摩耶(横国大), 西尾真由子(筑波大)

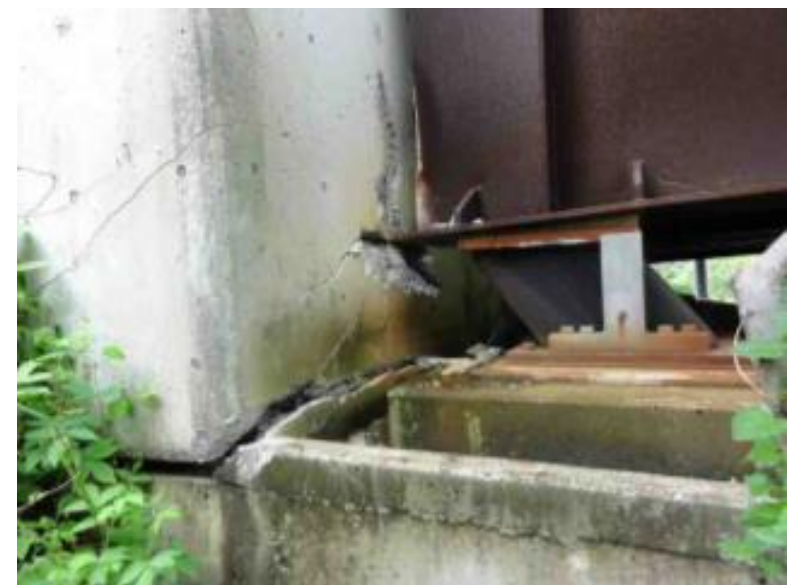
主桁と橋台の衝突

桁端部や支承の損傷により路面に段差発生  
→緊急車両等の通行不可により復旧が遅れる

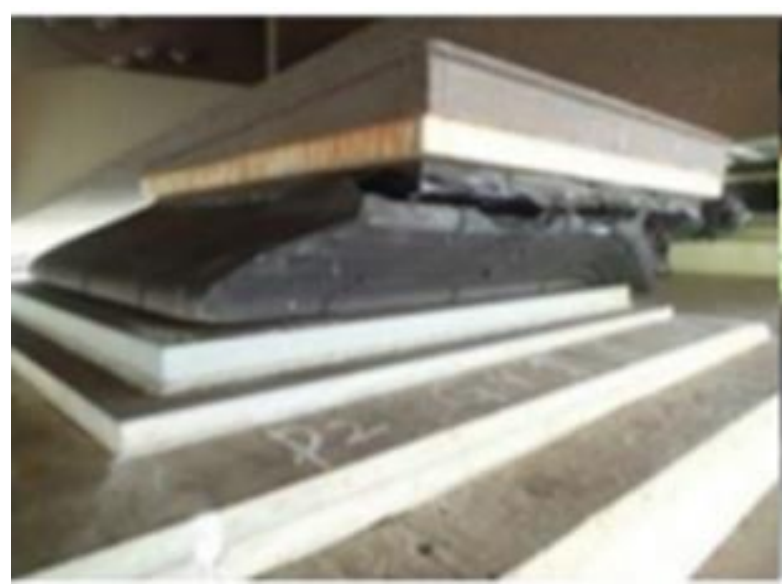
支承の破断

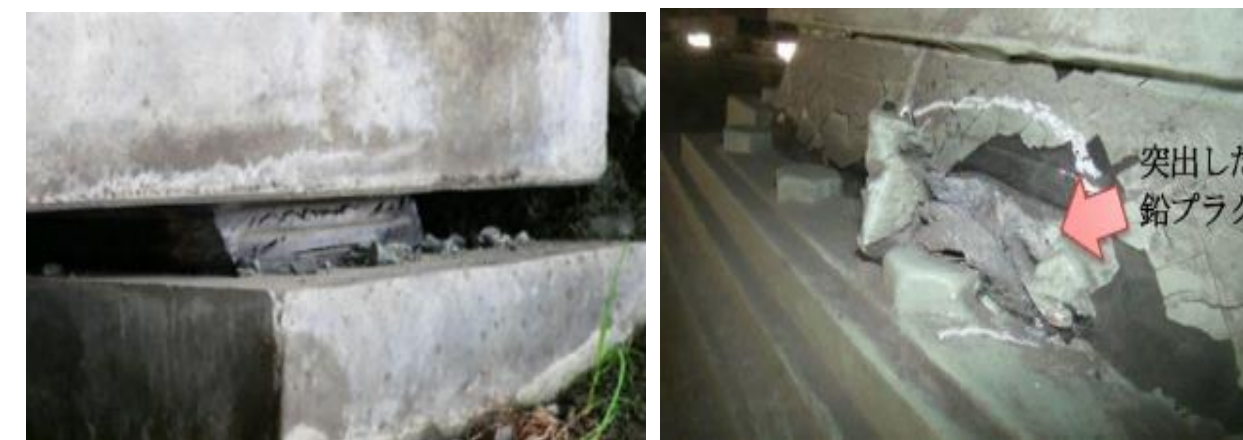
- ・ゴム支承の構造特性変化

- ②ゴム支承の劣化  
→支承パラメータ変化

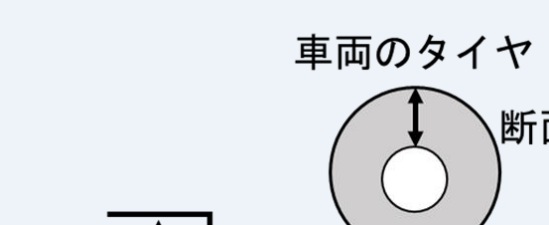
車種ごとに  
段差・遊間の  
許容値設定
