## 砂層内における空洞形成に関する実験

国土交通省国土技術政策総合研究所

河川研究部 海岸研究室

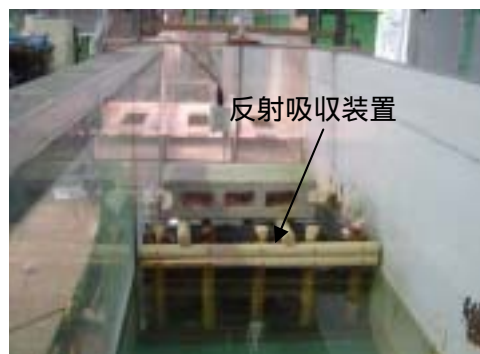
写真 - 5 実験装置（反射吸収装置）

海側については，前面の海底勾配を 1/10 とした．また，造波中にケーソン模型からの反射波により水路内に重複波が発生するため，ケーソン模型より 90cm 離れた箇所に反射吸収装置を設置した（写真 - 5）．波高を計測するため，ケーソン模型の前面および沖側に波高計をそれぞれ 1 本ずつ配置した．

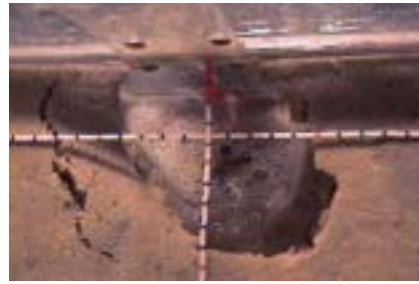
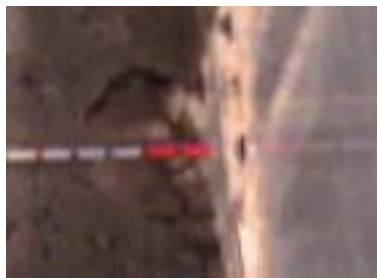
写真 - 8 陥没状況 ( 括弧内は陥没発生時刻 ): 左側に Type-A , 右側に Type-B

- ( 1 ) 砂層厚が 25cm の場合 ( ケース 1 , 2 , 8 ) および礫層内を砂で充填した場合 ( ケース 9 , 10 , 11 ) では空洞が発生したが , 陥没は生じなかった . 礫層内を充填しない場合 ( ケース 3 , 4 , 5 , 6 , 7 ) では , 空洞が発達し陥没が起きた ( 表 - 2 ) .
- ( 2 ) 礫層内を珪砂で充填した場合 ( ケース 11 ) では , 引き波時に防砂板模型に設けたスリットから気泡が発生するとともに , 初期段階で砂の流出が停止し , 砂層中には顕著な空洞が発達しなかった ( 写真 - 6 ) .
- ( 3 ) ケース 11 以外の場合には , 防砂板模型に設けたスリットから , 断続的な砂の流出が観察された ( 写真 - 7 ) .
- ( 4 ) 事故現場の防砂板の損傷を再現した Type-A では , 縦長の空洞が形成された . また , Type-A で陥没が発生する場合には , 図 - 3 , 写真 - 8 に示すように短時間で発生した .
- ( 5 ) 空洞が形成された場合には , その側壁はほぼ鉛直な壁面を形成している ( 写真 - 9 ) .
- ( 6 ) 水は押し波時に , Type-A では鉛直上向き流れとなって水が流入し , Type-B では水平方向に噴き出すように流入していた ( 写真 - 10 ) .
