吉野川第十堰技術評価特別委員会 報告書

社団法人 土木学会

平成19年5月

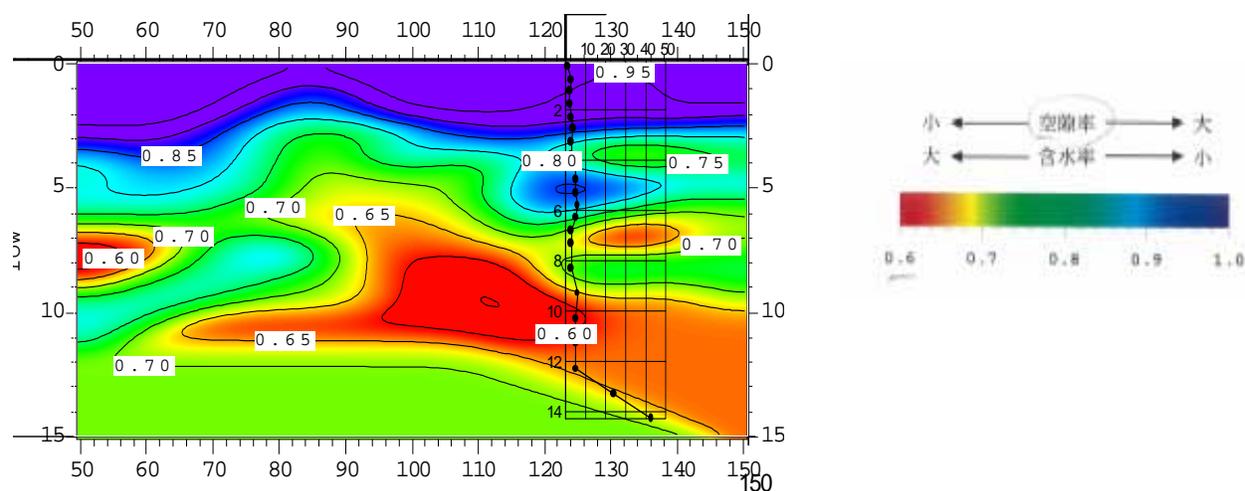
図 II-1 連続波レーダによる地盤の解析例

・連続波レーダ探査：送信信号の周波数帯域幅を広く、かつ掃引時間を長くとることで、パルスレーダ探査より高分解能で地盤深部（10-15m）まで調査することが可能である。2通りの方法があり、プロファイル法で測線下の反射断面（時間断面）を得ることができる。次に、ワイドアングル法で地中の電磁波の伝播速度分布を求める。プロファイル法による反射断面の時間断面をワイドアングル法で求めた伝播速度を用いて深度断面に変換する。10m-15mくらいまでの比較的深い深度までの計測が可能。EM探査や表面波探査より高分解能力、空隙率が大きいと電磁速度は高速度になるため、空洞などの構造判別や透水性などの物性調査も可能である。探査例を図II-1に示す。解析例中の数字は電磁波速度($\times 10^{-8}m/sec$)あり、空隙率が大きいと速く、含水率が大きいと遅くなる。この例は、淀川水系の堤防で行った探査例であるが、結果はN値分布とよく適合しており、深さ15mくらいの比較的深い地盤深度まで探査が可能であることが示されている¹⁾。

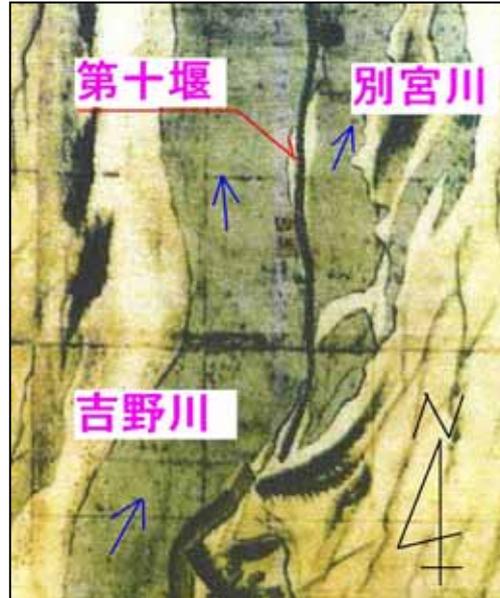
図 -1 建設直後の第十堰の状況（『村々沼川堰留之図』⁶⁾に加筆）

第十堰の建設直後に描かれたとみられる絵図が「村々沼川堰留之図」⁶⁾、図 -1 である。但し、当該絵図の作成年は不詳である（原図は上が南となっているので、図 -1 はこれを 180°回転させている）。建設直後の第十堰は、このように吉野川の流れに沿って細長く描かれる。堰体の平面形状は、縦堰（別名、待堰）として表現され、しかも舟通しは存在しないから、建設当時の第十堰、また新川、別宮川の役割は以下のように考えられる。

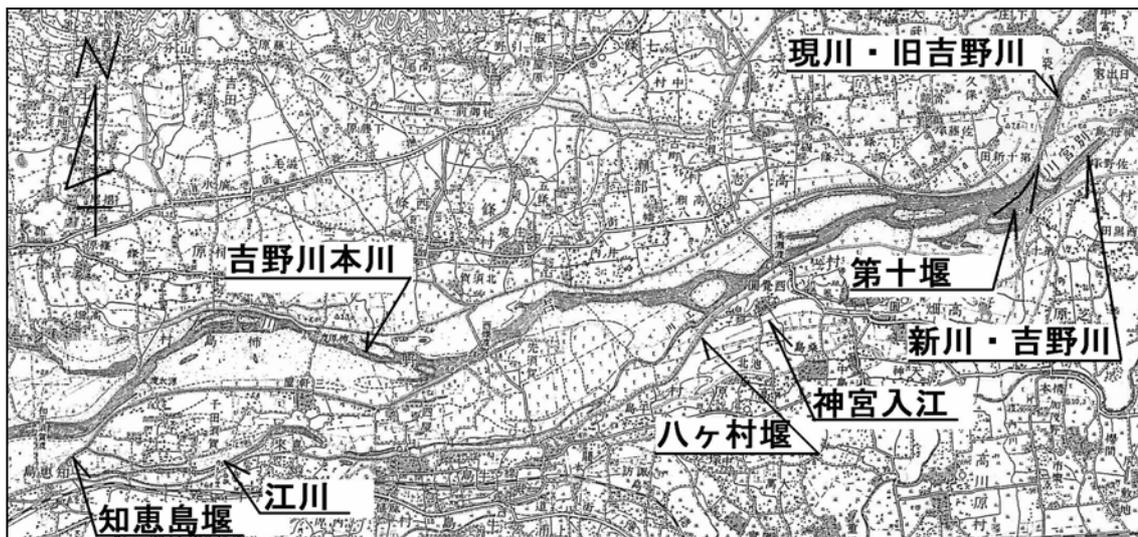
図 -2 大正年代の第十堰

(国土地理院発行の大正6年測図「川島」1/50,000 地形図に加筆)

その一つが、第十堰上流右岸の治水策である。結論から先に述べれば、吉野川の治水策の焦点は、第十堰上流右岸にあった。これと関係する施設が、前掲の図 -2 に示す江川の流頭部の知恵島堰（別名、江川堰）そして神宮入江の流頭部に位置する八ヶ村堰で、両堰は図 -3、図 -4 のように、徳島県立図書館所蔵の天保 11 年吉野川絵図に明瞭に描かれている（絵図は上が南向きなので、前掲図はこれを 180° 回転させている）、江川そして神宮入江ともに、吉野川本川右岸から分派する派川河道で、流末は吉野川本川に合流する。

この明治初期にあつて、第十堰上流の吉野川本川の澇筋が変化して、現川と新河道がほぼ一直線上に並ぶようになったと各種の文献には記録されている。新旧の吉野川が分派点から並列して流れる当時の様は、図 -2 に示す 1917(大正 6)年測図からも読み取ることができる。この結果、現川下流には以前に比べて平水が流れに難くなり、1878(明治 11)年、従来の堰体の上流右岸側に上堰が 150 間(273m)と 200 間(364m)の「喰い違い堰」の構造で追加、建設された。そして、上堰は 1882(明治 15)年に三十九間(71m)、翌 1883(明治 16)年に五十間(91m)、1884(明治 17)年に百間(182m)と断続的に継ぎ足されて建設され、この結果、第十堰は二段構造の堰体となった。しかし、新吉野川には依然として大量の平水が流れ込むので、1882(明治 15)年、堰体は更に延長されたのである。なお、前記の「喰い違い堰」の特徴などは後述する。

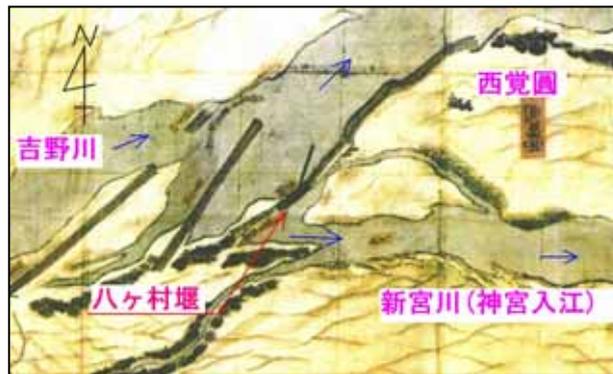
図 -5 八ヶ村堰流頭部の状況 (『村々沼川堰留之図』⁶⁾に加筆)

なかでも後者は、前掲の「村々沼川堰留之図」⁶⁾に微細な平面構造が記される。図 -5 は、その流頭部の状態で、図 -6 は当該絵図を元に作成した八ヶ村堰の概念図である。但し、当該図の原図は上が南を向いているので、図 -5、図 -6 は北が上を向くよう図面を 180° 回転している。

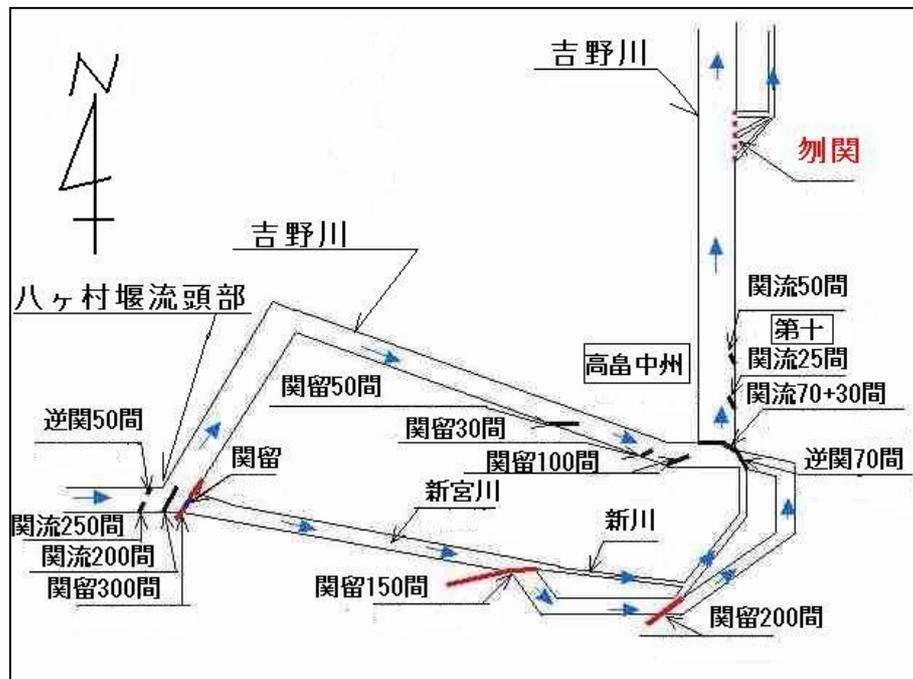
図 -6 八ヶ村堰の概念図

八ヶ村堰は、第十堰上流右岸に位置する神宮入江の呑口であって、流頭部の越流堤を経、神宮入江の河道には2段の関留、そして吉野川合流点には逆関、すなわち逆流防止堰が築かれていた。

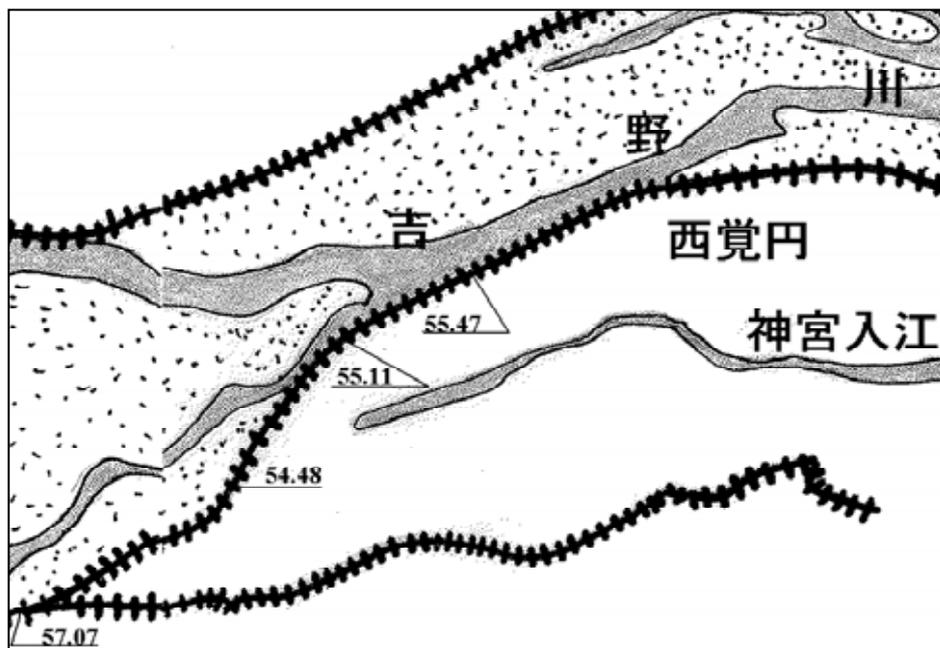
図 -7 明治34年の八ヶ村堰締切堤の堤高(原図は徳島県文書館所蔵)

に見るように、本堤より 1~3 フィート（或いは尺表示かも知れない）つまり 0.3~0.9m低かったし、江川流頭部の知恵島もまた、締切堤は図 -8 のように、前後の右岸堤が 70 フィートである一方で、締切堤は 52~60 フィートと記載され、右岸堤本堤より締切堤は 3~5.4 m低く築かれた（図 -7 と図 -8 は、後掲する図 -10 をベースにした各所の拡大図）。

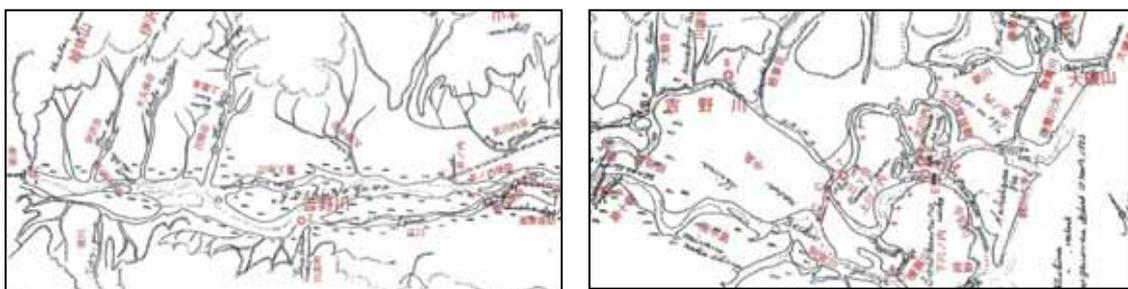
図 -9 デ・レイケの吉野川検査復命書附図（国土交通省提供資料）

ここでデ・レイケの「吉野川検査復命書」から吉野川改修と直結する箇所を抜き出すと以下のようなになる。「治川工事 主要トスル所八川島町ヨリ上流及ヒ下流ニ於ケルノ幹川並ニ別宮川トス。但シ別宮川ヲ先トスベシ其故他ナシ第十村堰隸撤去ノ後ニ至リテハ諸工ノ造営更ニ甚タ艱難トナルヘキノ理ナルヲ以テナリ。...我ハ此地ニ来リ倏チ簡易ナル一計ヲ案シ断シテ曰ク此堰隸ト其上ミノ杭樁ト悉皆刻除センヨトヲ要スト。又タ覚円村ニ放錯セル堤防モ亦撤去シテ下流ノ一端ヨリ上流狭隘部ヲ過キ七里標杭ニ至ルノ間ヲ平クベシ。...第十村ノ堰隸(D.S.ノ符合ヲ附ス)ヨリ上流若干距離ニ於ケル湾入左岸中一所ヲ撰定シテ一渠口ヲ鑿チ是ヨリ左方ノ田野ニ 渠ヲ開通スヘシ。... 渠溝ノ末ハ第十村ノ下方ニ於ケル吉野川末流(G.Y.の符合ヲ記ス)ノ一所ニ接スヘシ」¹⁹⁾。すなわち、第十堰を撤去して新川・別宮川を本川となし、吉野川、つまり現川には第十堰上流左岸から新たな水路を開いて、ここから所要の水量を導水するよう提案したのである。図 -9 では、下流右岸の八ヶ村堰から連続する覚円堤防と第十堰に「×」表示がされ、各々を引堤したり、撤去することが図化され、旧吉野川の移設ルートは破線の直線で描かれている。

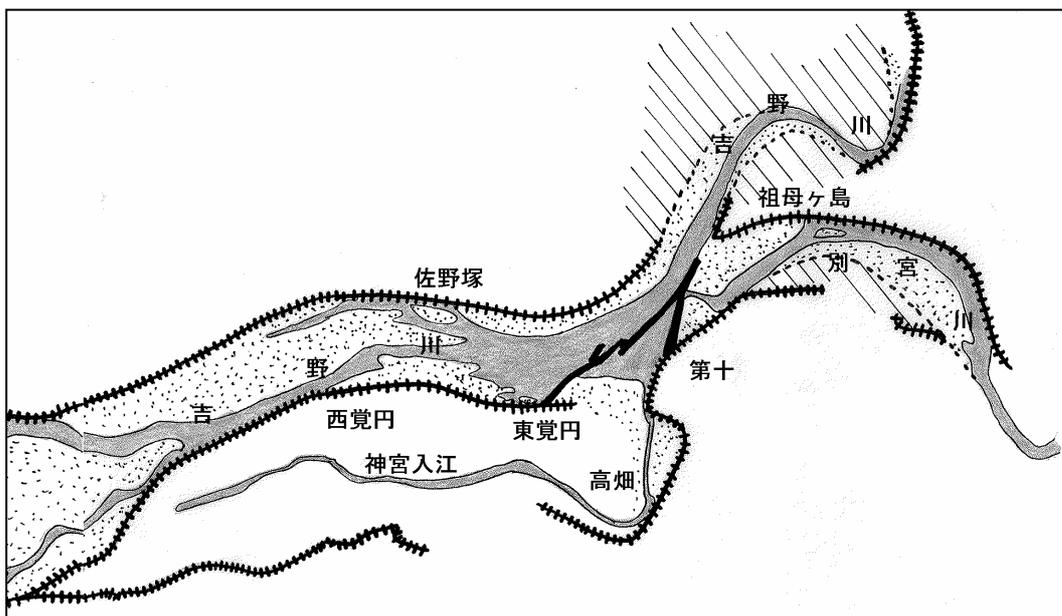
図-12 直轄改修前の第十堰周囲の状況(明治34年吉野川実測図)
(原図は徳島県文書館所蔵)

ただ、明治第1期改修は、実施するなかで、幾つかの工事変更がなされている。特に新吉野川と現川・旧吉野川の洪水配分、そしてこれに規定される分派点の構造である。そこで、改修当初の第十堰周辺の関係図を図-12に掲げる。当該図は明治第1期改修を行う直前、内務省が実施した明治34年吉野川実測図をトレースしたもので、図-13は図-12の拡大図である。

両図と前掲の図 -10、図 -11、つまり明治 21 年実測図を見比べると、第十堰の周辺状況は、明治 21 年から大きな違いはないことが判る。明治 34 年の吉野川実測図で注目すべきは現川・旧吉野川流頭部の制水工、つまり図中に示す吉野川本川制水工である。図面には図 -13 に示すように、左岸側に洗堰、そして右岸側に水通が記載される。前記の「吉野川高水防御工事意見書」には、以下のようにある。「本川高水最大流量ヲ五十万立方尺ト定メ高水防御計画ノ基トナス別宮川ヲ派シタル後の吉野川（現川のこと）ハ...十萬立方尺ヲ以テ本流（現川のこと）ニ通シ得可キ最大流量トシテ可ナルモノノ如シ...其ノ可通最大流量タル十萬立方尺ヲ流スニ止メ別宮川トノ分水口ニハ五十間ノ航路ヲ存シ石堤洗堰ヲ以テ制水工ヲ施シ該工以下全流ヲ基儘々据置クモノトスル」⁵⁾。すなわち、新吉野川は 40 万立方尺、現川・旧吉野川には 10 万立方尺の洪水流量が配分され、これまで開放されていた現川側分派点には新たに石堤と洗堰を組み合わせた制水工を設置することになった。

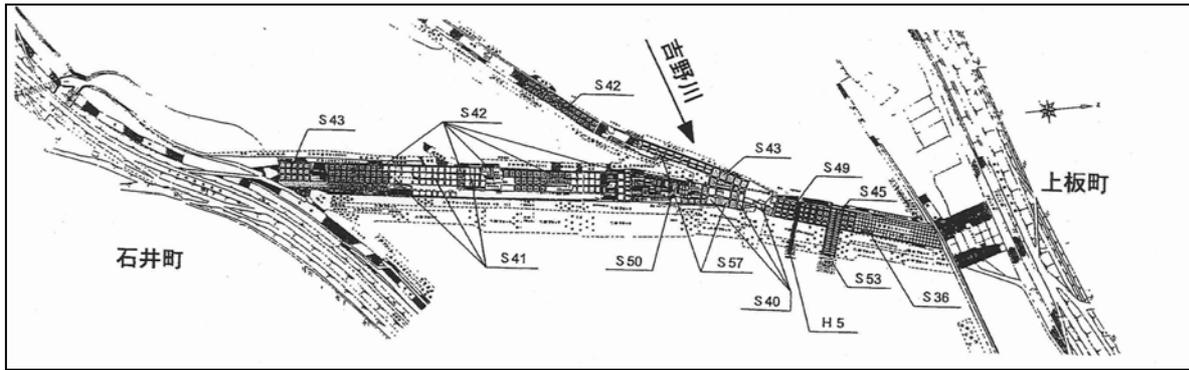
図 -14 第十堰災害復旧工事履歴図
 (国土交通省徳島河川国道事務所提供資料)

戦後に至り、第十堰は河川管理施設として、建設省、現・国土交通省により管理、維持されて来た。1961(昭和 36)年以降の第十堰災害復旧工事の履歴を示すと図 -14 のようになる。第十堰は維持工事というよりも、災害復旧工事によって各所が補強され、また改良されて来たと言って良い。この災害復旧工事で使用された材料は、その多くがコンクリートとその二次製品である。

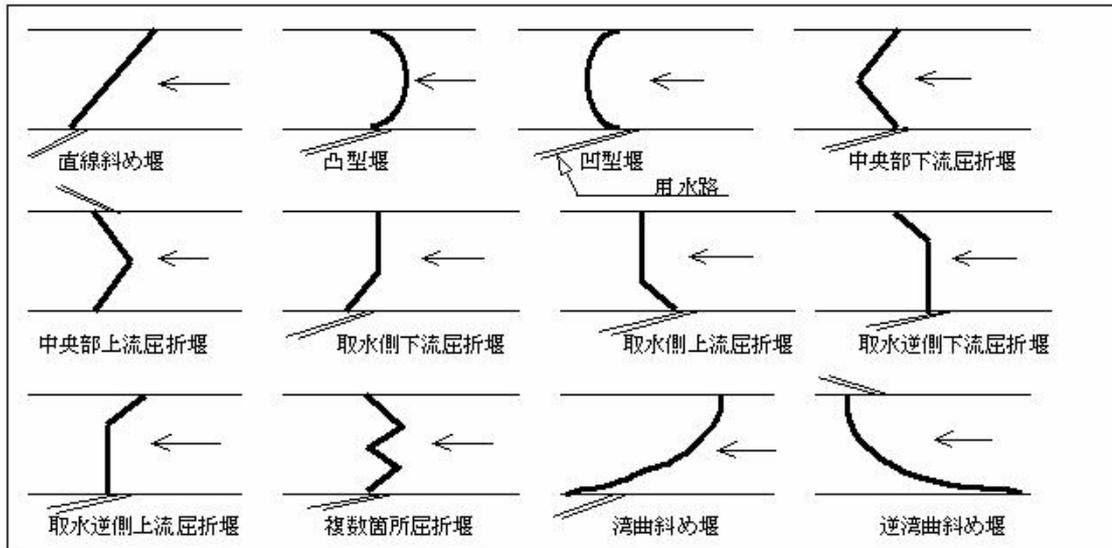
図 -18 国内の斜め堰（利水施設）の平面形状と類型²⁰⁾

さらに、第十堰は、下堰と上堰という二段構造、すなわち、「二線式斜め堰」と呼ぶべき平面形状となっている。そもそも斜め堰は、利水施設に位置付けられる取水堰の原型と考えられ、取水堰には今なお、この斜め堰が各地に残っている。しかし、二段構造の斜め堰は、取水堰の斜め堰にも存在しない。つまり、他例がないのである。

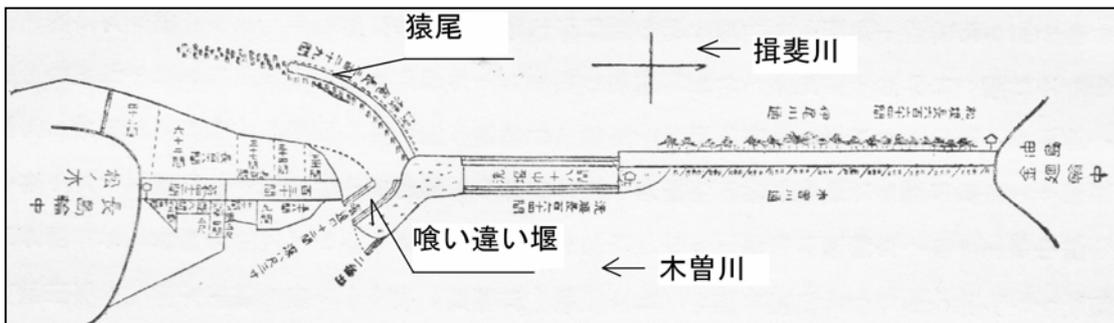
図 -20 木曾川油島の「喰い違い堰」

(『名井九翁記念録』²³⁾掲載図を修正、図化)

しかし、油島の「喰い違い堰」は、1887(明治 20)年に開始された木曾川下流改修によつて完全に締め切られた。「喰い違い堰」の締切の結果、木曾川から揖斐川へと流れ込む洪水が遮断され、これによつて揖斐川沿川の治水安全度が向上した。そして、舟通しの機能は新たに建設された船頭平閘門に移された。従つて、「喰い違い堰」は、今や、図面や絵図の世界で確認するしか術が無いのである。ところが、この絵図の世界で確認するしか術が無かつた「喰い違い堰」が、実は第十堰に有る。先に建設された下堰には、吉野川の上下流を結ぶ航行路を維持するため、1754(宝暦 4)年、つまり第十堰建設の 2 年後に堰体を上流から下流へと一直線に抜ける船通しが設けられた。そして 1878(明治 11)年に建設された上堰上堰には、堰体の建設工事とあわせて、この「喰い違い堰」が建設されたのである。

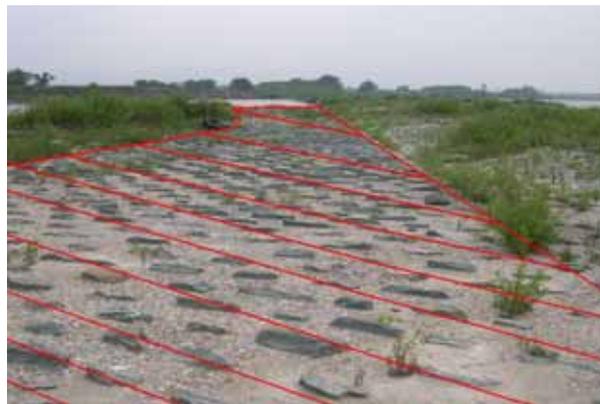
写真 -1 第十堰上堰に残る「喰い違い堰」

上堰で建設された「喰い違い堰」の現状は、写真 -1 のとおり、喰い違いの開放部がコン

クリートで間詰め、充填されている（斜線部がコンクリートの間詰め箇所）。第十堰は、前述したように、写真 -2 に見るような青石を用いて構成された堰体であるから、こうしたコンクリートの間詰めは確かに違和感がある。しかし、喰い違いの開放部の改廃が、最も簡便なコンクリートの間詰め、という工法によって処理されたからこそ、第十堰の「喰い違い堰」は、今も現地で確認可能な状態となっている。第十堰の「喰い違い堰」は、国内で唯一現存するものと考えられ、絵図の世界で確認するしか術が無かった土木構造物が今なお残されているという点において、第十堰の「喰い違い堰」は土木史上の河川構造物として価値が認められる。

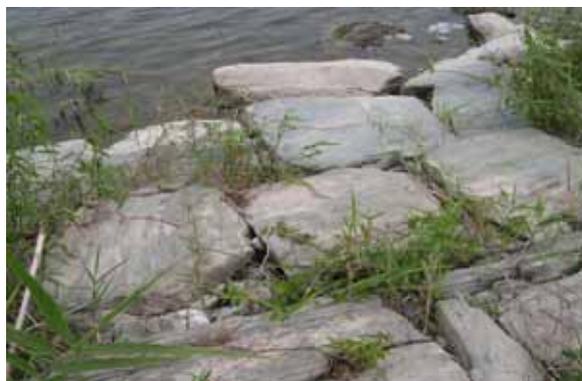
写真 -2 第十堰を構成する青石

ここで、第十堰を構成する部材を述べれば、基部は全て青石、つまり中央構造線の外帯側、吉野川南岸山地に分布する三波川結晶片岩(緑色片岩)である。青石は吉野川の河川改修等、普遍的に用いられてきた部材で、例えば、明治 21 年の徳島県による吉野川改修工事では、護

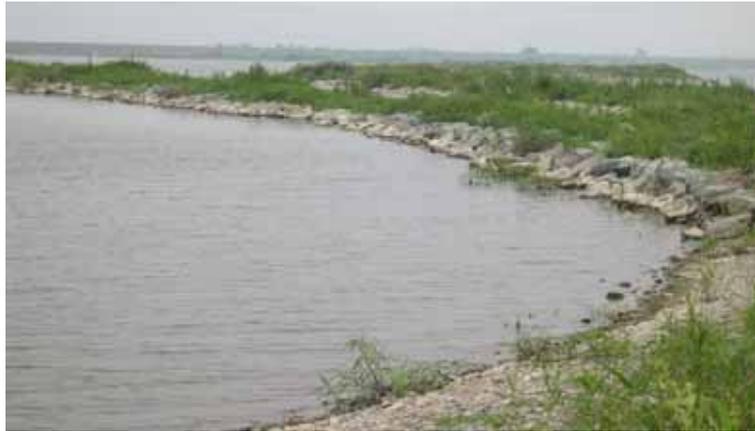
写真 -3 第十堰上流右岸に残る水刴ねの現状

「喰い違い堰」以上に、土木史また河川開発史という視点から見て重要な構造物が巨大な「水刴ね」である。「水刴ね」は図 -19 に示すように、上堰の上流側、つまり前記の「喰い違い堰」の上流側にあつて、上堰から突出して「喰い違い堰」に被さるかたちで残り、延長 100m、幅は起点で 10m はある。前掲の図 -10 に見るように、明治 21 年の吉野川実測図にも当該「水刴ね」が図化されている。形状は写真 -3 に見るように、先端にいくほど細長くなっている。「水刴ね」の水面以上の部材は、第十堰と同様、写真 -2 のような青石が用いられて、これが空積みされている。
