「還暦過ぎたらフォレンジックな思考ができるのか？」 ～材料から構造へのかけはし～

京都大学大学院 地球環境学堂資源循環学廊都市基盤エンジニアリング論分野
併任 工学研究科社会基盤工学専攻 構造工学講座構造力学分野
杉浦 邦征(1960年生まれ61歳)

「還暦過ぎたらフォレンジックな思考ができるのか？」
～材料から構造へのかけはし～

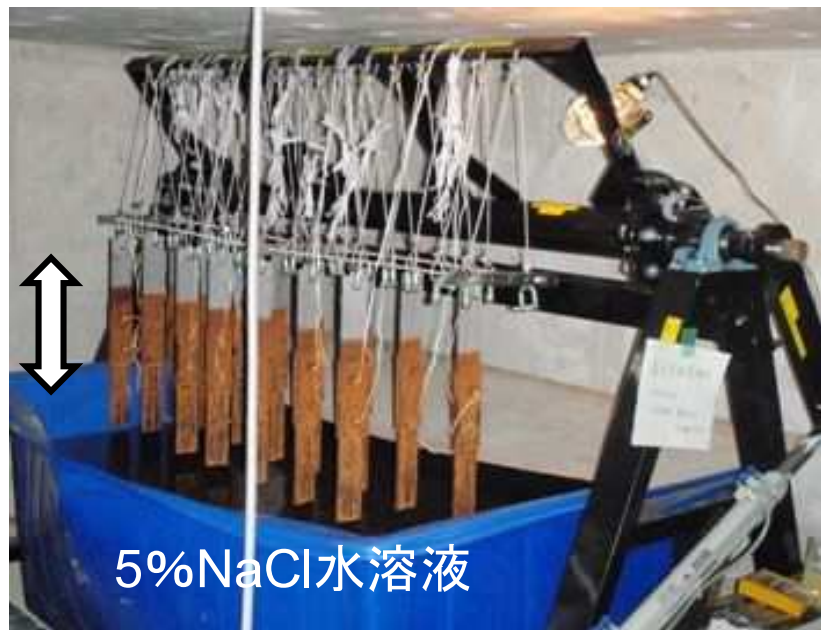
・試験体

- ・無塗装:A, 外側のみ塗装:B, 全塗装(接合面内も):C
- ・M16高力ボルトを用いた1行1列2面継手

・腐食促進試験

- ・乾湿繰返し試験(1サイクル:1分間浸漬, 4時間乾燥)
- ・接合面内に塩水が入りやすいように設置

鋼種:SS400
表面処理:ショットブラスト

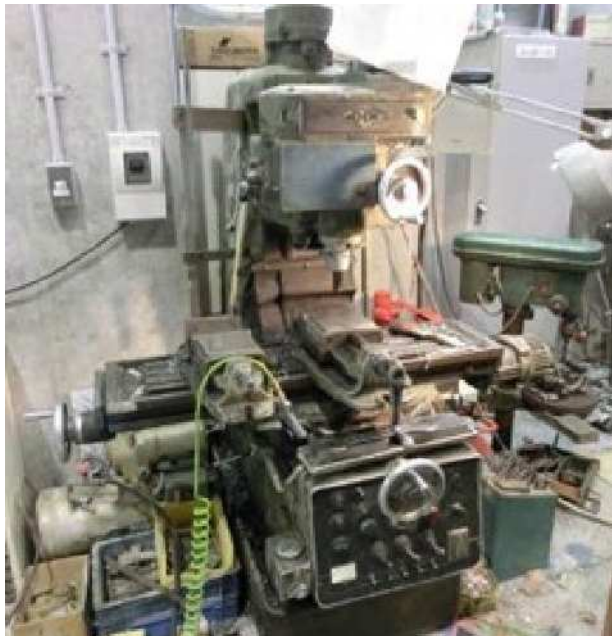
→切削実験

- 腐食促進試験ではかなり時間がかかることや腐食減肉量の制御が難しいため、切削により腐食を模擬した

1mmずつ切削→軸力測定

高さ方向の切削

幅方向の切削

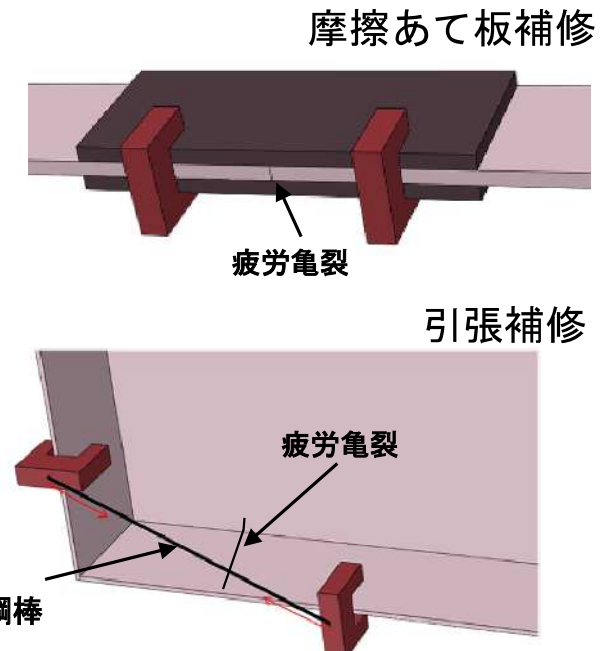
疲労亀裂進展の実験結果

供試体名	補修方法	最終破断サイクル
RN-50	補修無	1,460,907
RS-45	あて板補修t=4.5mm	1,222,596
RS-90	あて板補修t=9.0mm	2,000,000以上
RP-10	プレストレス補修P=10kN	198,286
RP-20	プレストレス補修P=20kN	356,563

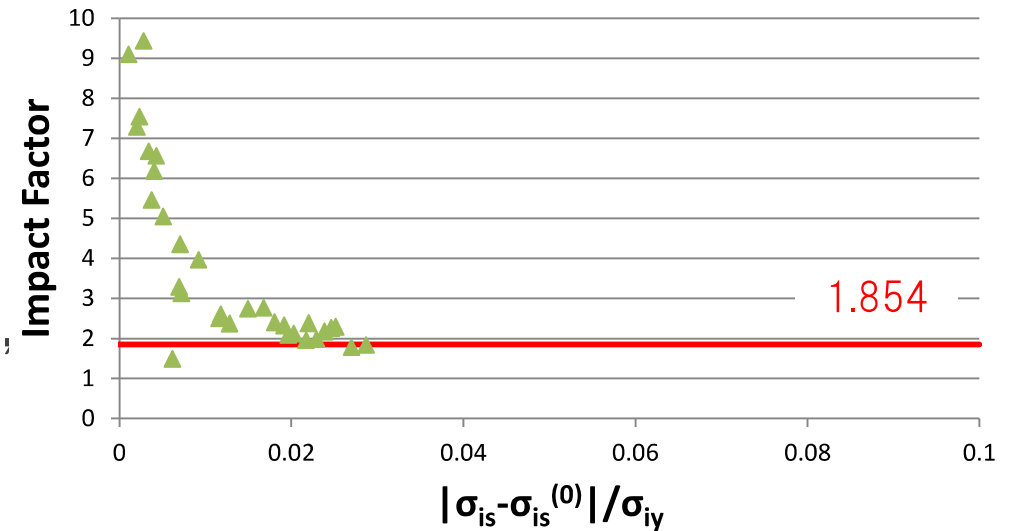
部材破断時の衝撃係数を算定してみたら、...

➤ 衝撃係数 $I_i = \frac{|\sigma_{idm} - \sigma_{is}^{(0)}|}{|\sigma_{is} - \sigma_{is}^{(0)}|}$

➤ 結果

- 静的応力増分が小さいほど衝撃係数は大きな値
- 静的応力増分が大きくなるにつれ、衝撃係数はある一定値に収束していく
