土木学会平成 22 年度全国大会  
研究討論会 研 - 20 資料

## 新形式複合構造物のその後

## 複合構造における防水・排水

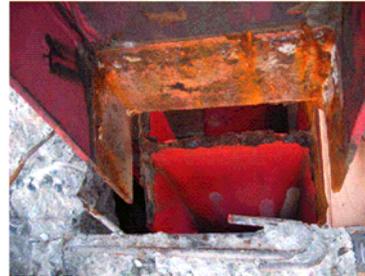
### とある道路橋での部材破断

コンクリート中に埋め込まれた鋼部材に腐食が発生し、破断に至った例

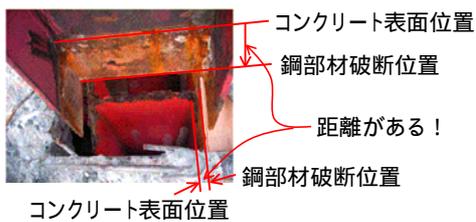
### 腐食損傷の原因の推定

コンクリートと鋼部材の間に水が入ったことによりどのような状況が生じているのかを推定する必要がある。

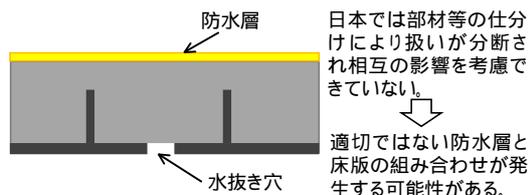
## 合成床版における水対策

合成床版では

- 1) 床版内部のコンクリートの状態が確認しづらい
- 2) 床版内部に配置された鋼材の腐食の有無を確認しづらいという問題がある。

内部の損傷メカニズムが明確でないため、性能が過剰になっている合成床版が存在する可能性がある。

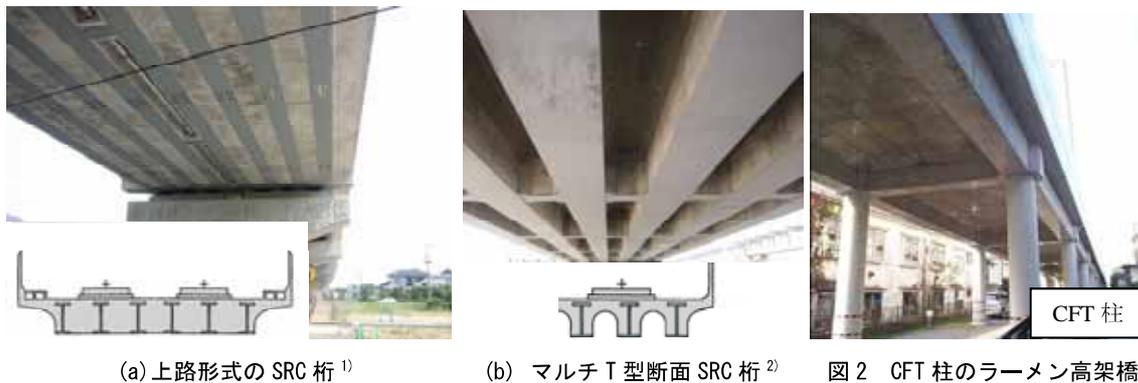
図 1 SRC 桁

(a) 上路形式の SRC 桁<sup>1)</sup>

(b) マルチ T 型断面 SRC 桁<sup>2)</sup>

図 2 CFT 柱のラーメン高架橋

- ・比較的短スパンで桁下空頭が厳しい箇所に、SRC 桁が多く採用されている。
- ・営業線や幹線道路と交差あるいは近接区間では、現場施工性から、合成桁や SRC 桁が採用されることが多く、連続桁とする場合が多い。
- ・断面サイズの制約下で高い耐震性能が求められる場合、あるいは狭隘な施工スペースや工期短縮が求められる場合に、CFT 構造を柱に採用する構造が多い。
- ・比較的長スパンで桁高制限や現場施工条件が厳しい場合、あるいは景観性がさらに求められる場合に、複合トラスやアーチなどが採用される。

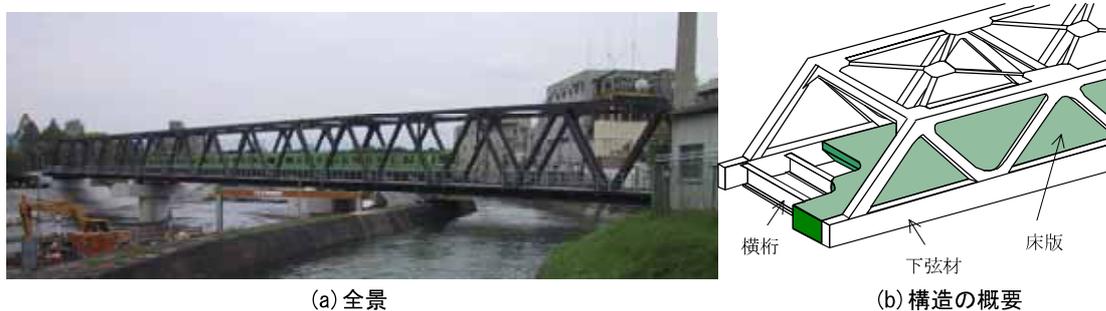
図 3 SRC 床版を有する複合トラス<sup>1)</sup>

(a) 全景

(b) 構造の概要

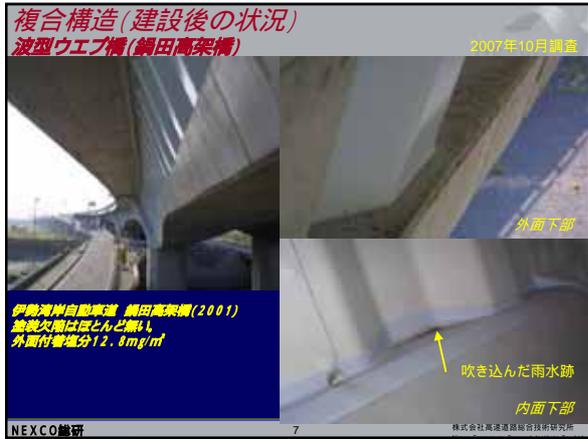
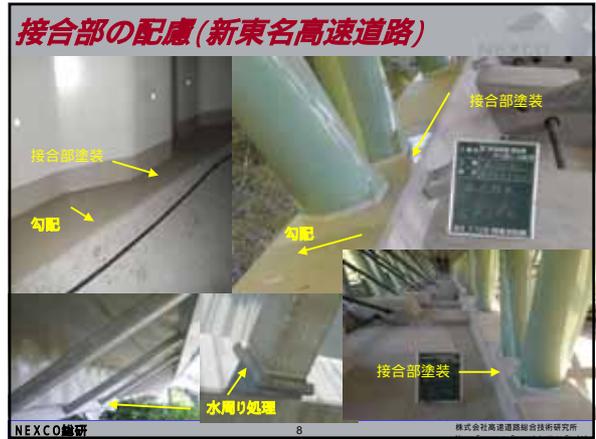
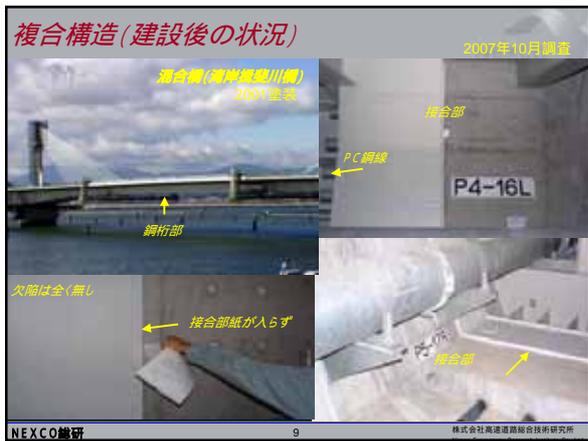
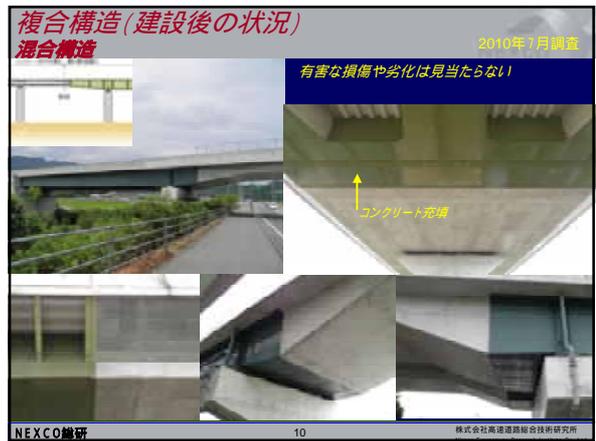
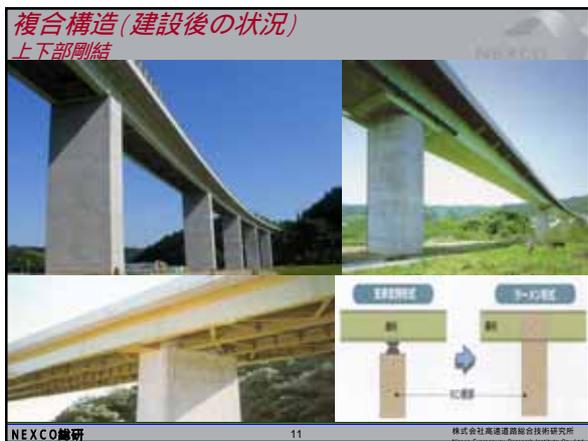
東海北陸自動車道 本谷橋 (1998年塗装)  
外面付着塩分1mg/m<sup>2</sup>

シーリング全数劣化確認。劣化箇所は防錆を要す。

内面上部 一部に肌離発生

塗装状況は非常に良好

シーリング部一部欠損あり

東海北陸自動車道 下田橋 (2002)  
一部に点錆あるが良好  
外面付着塩分4.4mg/m<sup>2</sup>

調査測定結果より、湿度(90%以上)高、結露の発生で一部に点錆

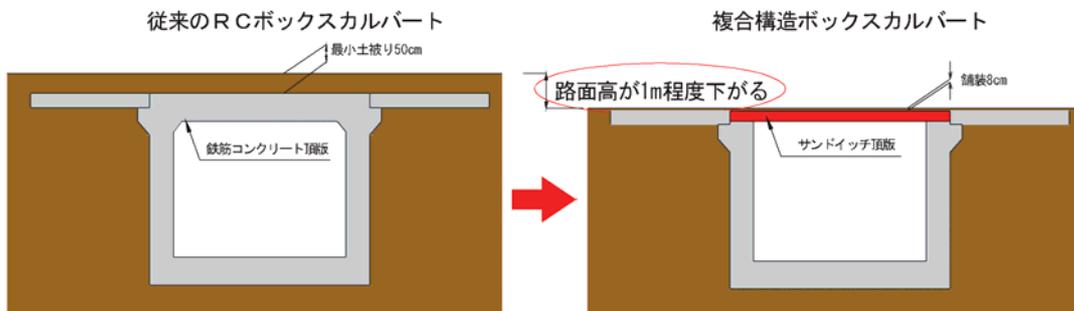
図-2.1 従来のRCボックスカルバートと複合構造函渠

図-2.1に従来のRCボックスカルバートと、複合構造函渠との相違点を示す。従来のRC ボックスカルバートでは、最小土被り厚 50 cm を確保する必要があるのに対して、複合構造函渠頂版のサンドイッチ頂版は、橋梁用床版でも実績があるように、軽量で剛性が高く、土被りの無い構造に適用可能であるため、部材厚をRC 構造の約半分程度にすることができる。これにより、カルバートが縦断線形のコントロールポイントとなっている場合には、本構造を採用することで、従来構造に比較して路面高を下げることができるため、路線全体の盛土量が減少し、建設コストの縮減が可能となる。

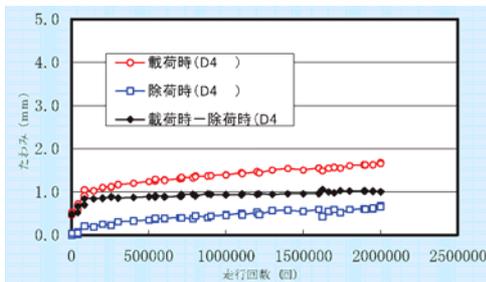
図-3.1 試験体中央のたわみと走行回数の関係

サンドイッチ頂版の疲労耐久性を確認するために、幅 2.6m、長さ 4.3m、厚さ 0.24m のサンドイッチ頂版を用いて、輪荷重走行試験を実施した。試験体を、走行方向の 2 辺を単純支持、直角方向の 2 辺を弾性支持の状態で行走試験機に設置し、直径 750 mm、幅 320 mm の鉄輪を用いて、ストローク 3.0 m の範囲で輪荷重を走行載荷した。本サンドイッチ頂版は、耐用年数として 100 年を想定していることから、試験においては、これに相当する載荷荷重 186 kN - 200 万回を走行載荷した。図-3.1 には、試験体中央におけるたわみと走行回数の関係を示した。図から、たわみは、走行回数 200 万回まで、緩やかな勾配で増加しているものの、輪荷重走行試験における試験体の破壊時の特徴である活荷重時たわみが急増する現象は認められず、十分な疲労耐久性を有していることが確認された。

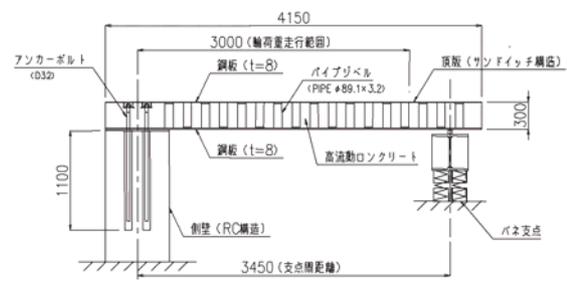
図-3.2 連結部をモデル化した輪荷重走行試験の試験体

本構造の側壁と頂版の連結部の疲労耐久性を検討するために、連結部を再現した試験体の輪荷重走行試験を実施した。図-3.2に示すように、試験体は、走行方向に対して、一方を側壁と頂版の連結部はアンカーボルトで結合した剛結構造、もう一方の内空側はバネ支点として支持した。なお、頂版と側壁との間に目開きが起こらないように、アンカーボルトには、コンクリート硬化後に、ナットを締付けることで軸力を導入した。

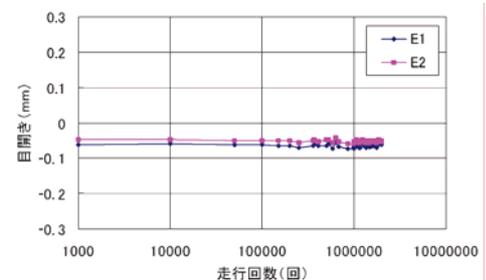
図-3.3 目開き量と走行回数の関係

試験結果として、頂版と側壁の接合目地部の目開き量と走行回数の関係を、図-3.3に示す。目開き量の変動は、走行回数の増加により変化はなく、目視による確認においても頂版と側壁の接合目地は健全な状態であった。また、アンカーボルトの応力度の変動範囲は、2~3 N/mm<sup>2</sup> 程度であり、試験終了時においても同様であった。これらのことから、本構造の側壁と頂版の連結部が、剛結構造として、十分な疲労耐久性を有していることを確認した。

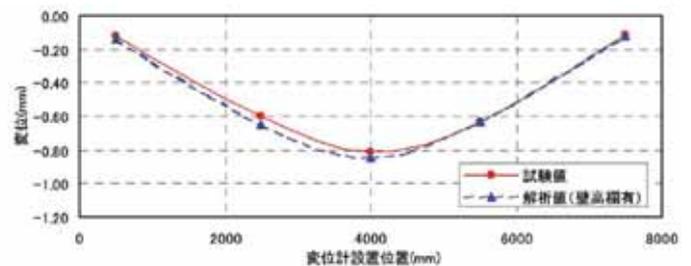
図-3.4 支間方向のたわみ分布

実際に建設された複合構造函渠に対して、実車による現場載荷試験を行った。載荷試験は土砂を積載したダンプトラックを用いて行い、車輪の軸重は、後輪が各 100kN、前輪は60kNとした。試験においては、道路中心線上において荷重載荷および計測を行った。後輪中心位置を支間中央に合わせた際の支間方向変位の計測値と、本載荷試験もモデル化した 3次元FEM弾性解析結果を、図-3.4に示す。この結果から、計測値は、壁高欄の剛性を考慮した解析値と概ね一致することが確認された。また、上下鋼板のひずみについても同様のことが確認された。

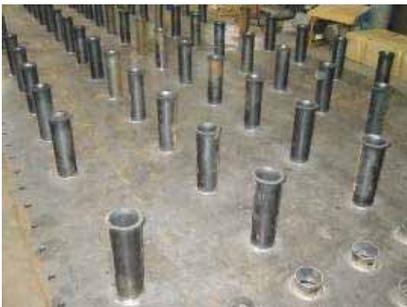
写真-3.1 工場製作(パイプジベルの溶接)

サンドイッチ頂版の鋼殻部は工場製作した。レーザー切断および孔開加工した上下鋼板にパイプジョイントを自動溶接し(写真-3.1)、上下鋼板を重ね合わせてボルトで固定し側板を溶接した。その後、防錆のための塗装を行った。

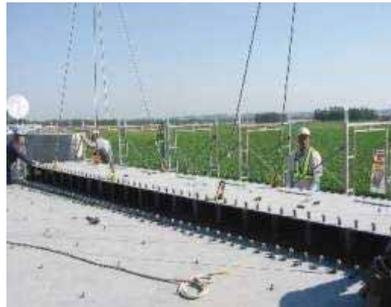
写真-3.2 サンドイッチ頂版架設状況

現場における施工手順は、底版および側壁は従来のRCボックスカルバートと同様に現地打設で施工した後、サンドイッチ頂版をトラッククレーンを用いて架設した(写真-3.2)。サンドイッチ頂版は、鋼殻の状態ではコンクリート打設時の荷重を支持できないため、架設に先立ち支保工を設置し、荷重支持およびキャンバー調整を行った。サンドイッチ頂版架設後、側壁にあらかじめ設置しておいたシース管にアンカーボルトを挿入し、無収縮モルタルを充填することにより側壁と一体化した。

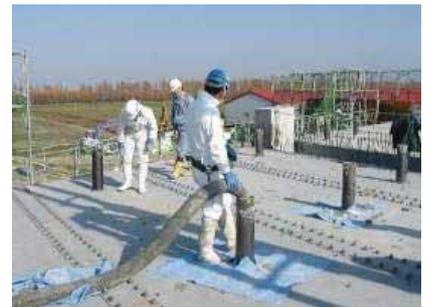
写真-3.3 高流動コンクリート打設状況

サンドイッチ頂版への高流動コンクリートの打設は、隔壁で仕切られた頂版のパネル毎に、頂版上面に設置した打設口よりスタンドパイプを用いて、随時、空気孔、確認窓、打音検査等で充填状況を確認しながら行った(写真-3.3)。最後に、アンカーの本締め、スタッドの溶接、表面防水、現場塗装を行い、施工完了とした。
