河川から沿岸へのフラックス

東京理科大学

二瓶 泰雄

河川におけるゴミの発生・輸送・
流下過程を明らかにする。

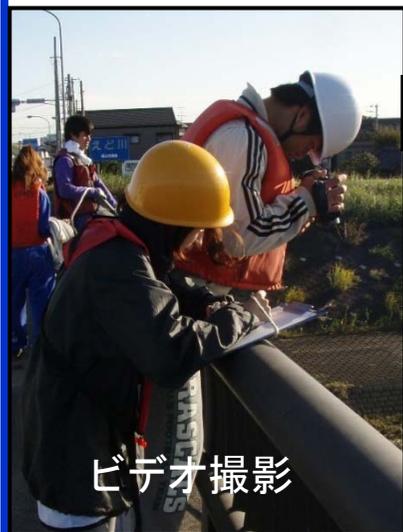
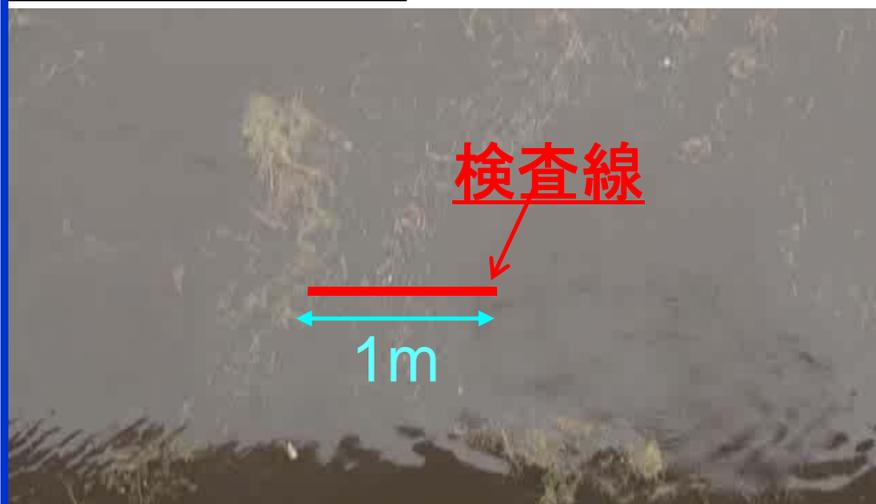
②ビデオ撮影

映像を静止画像に変換

検査線を設定

検査線上のゴミ割合 D_f を計測

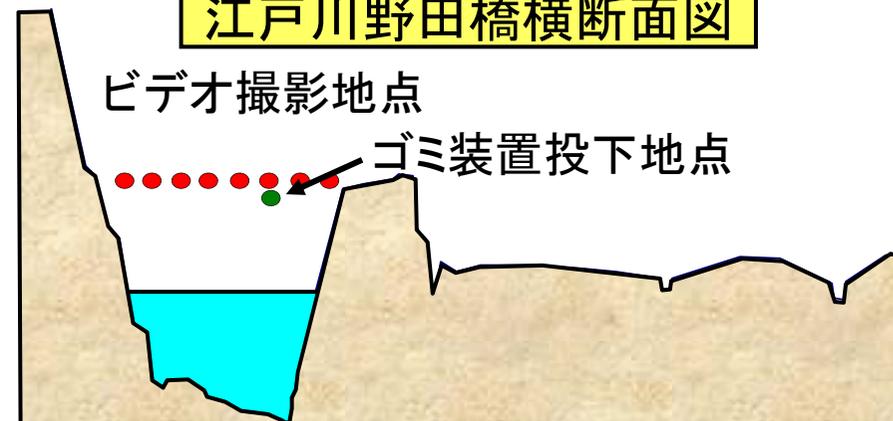
江戸川野田橋横断面図

ゴミ割合 D_f と直接採取結果の相関関係を把握

ビデオデータより、浮遊ゴミ輸送量の横断分布の把握

横断面全体の総浮遊ゴミ輸送量の算出

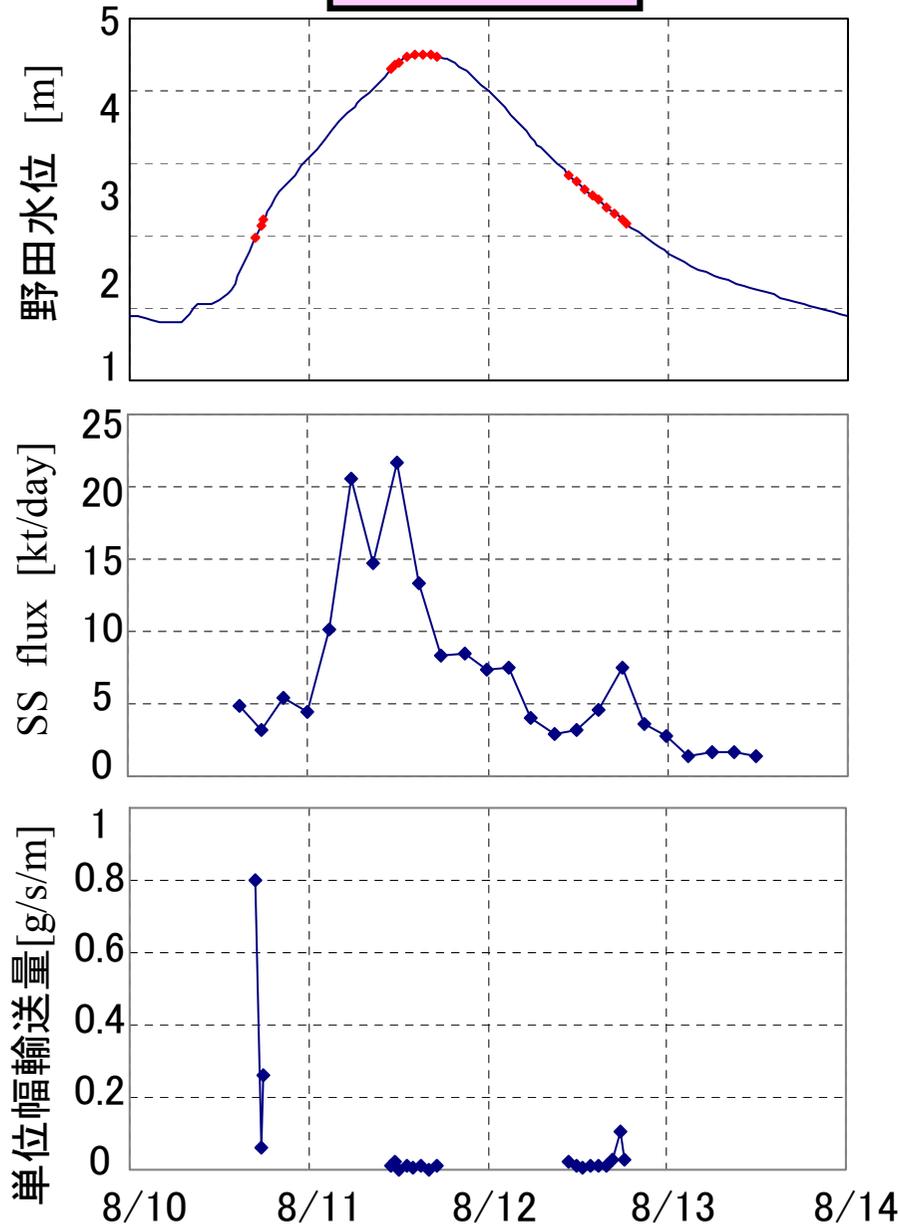
台風0909号

結果①：単位幅ゴニ輸送量の時間変化（1）

1) 輸送過程：漂流ゴミは，増水期に集中的に輸送されている。ゴミの種類としては，自然系ゴミが全体の94%を占め，その大部分が河道内に自生する植生であり，人工系ゴミは非常に少なかった。

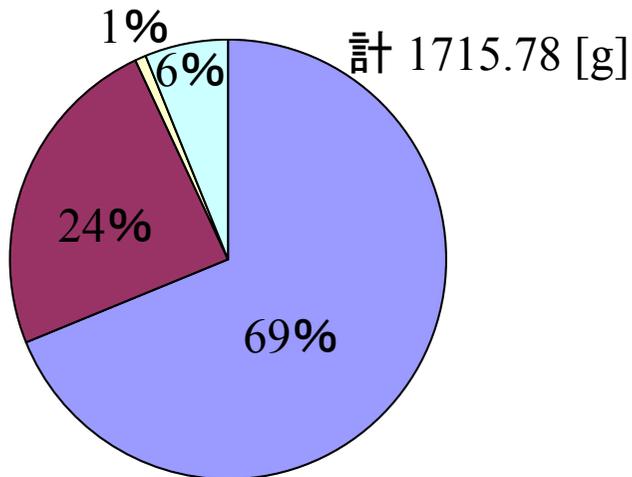
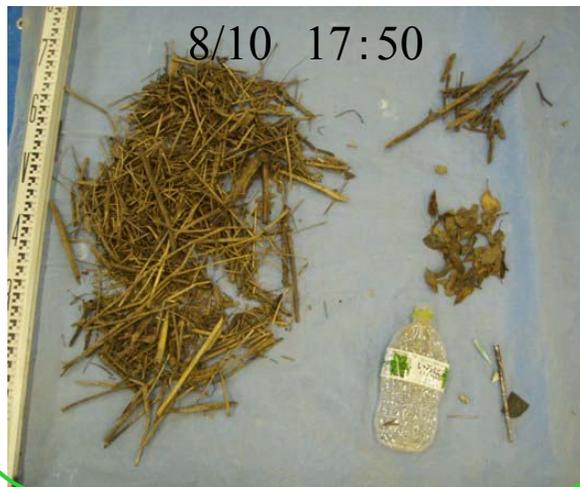
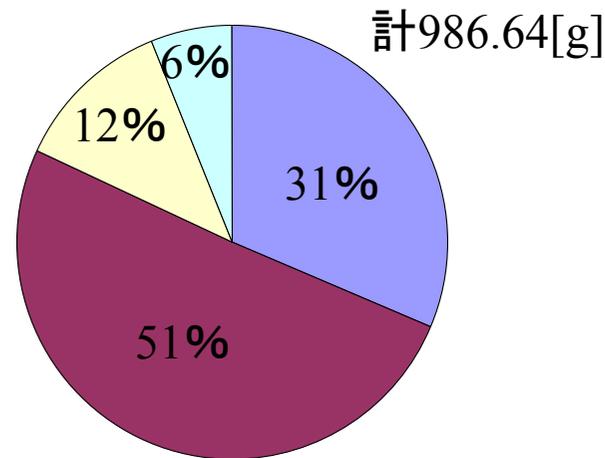
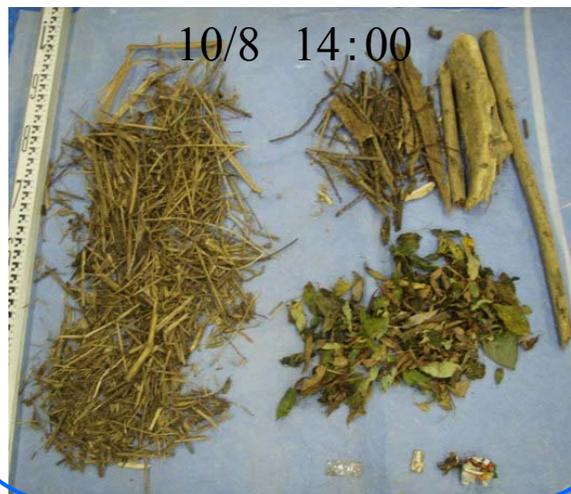
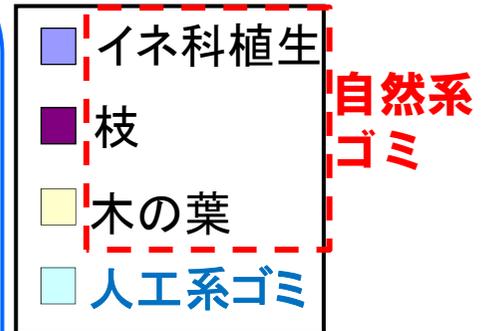
イネ科の植生, 枝, 木の葉, **人工系ゴミ**の4種類に分別(乾燥質量)

**自然系ゴミ：
全体の94%**

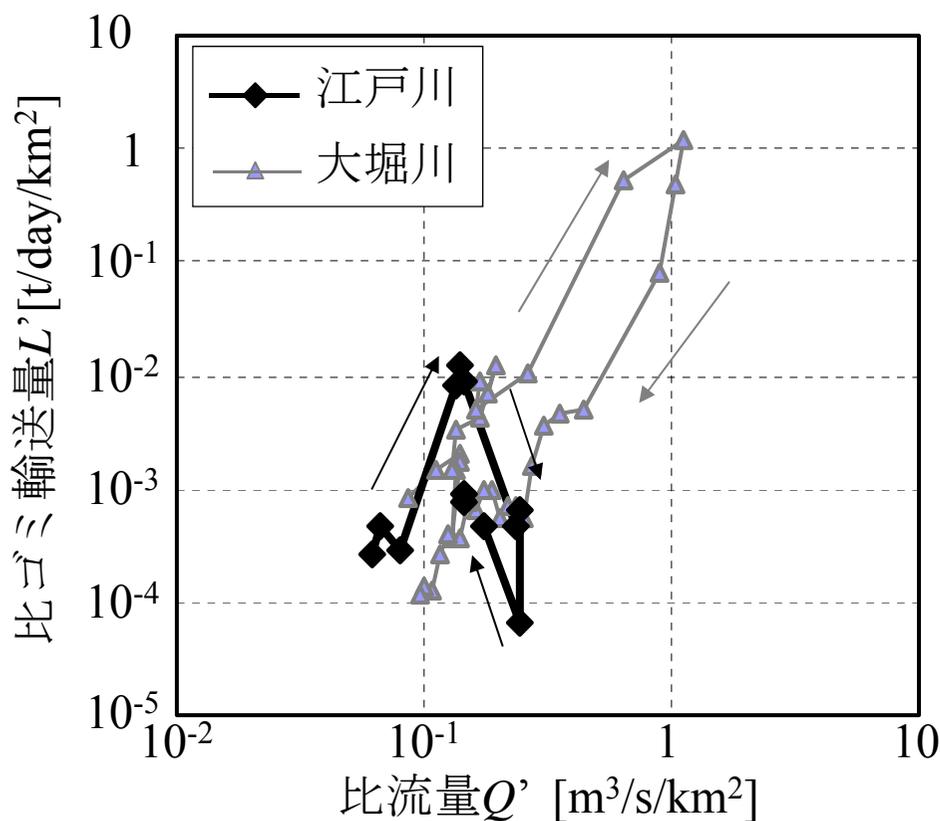
江戸川の L - Q 関係を中小河川(大堀川)と比較

→ L と Q を流域面積で除して比浮遊ゴミ輸送量 L' と流量 Q' を算出

流量と共にゴミ輸送量が増加

→ 大規模出水時の L' - Q' 式

高水敷が冠水する程度の流量で L' はピーク

→ 中小規模出水時の L' - Q' 式

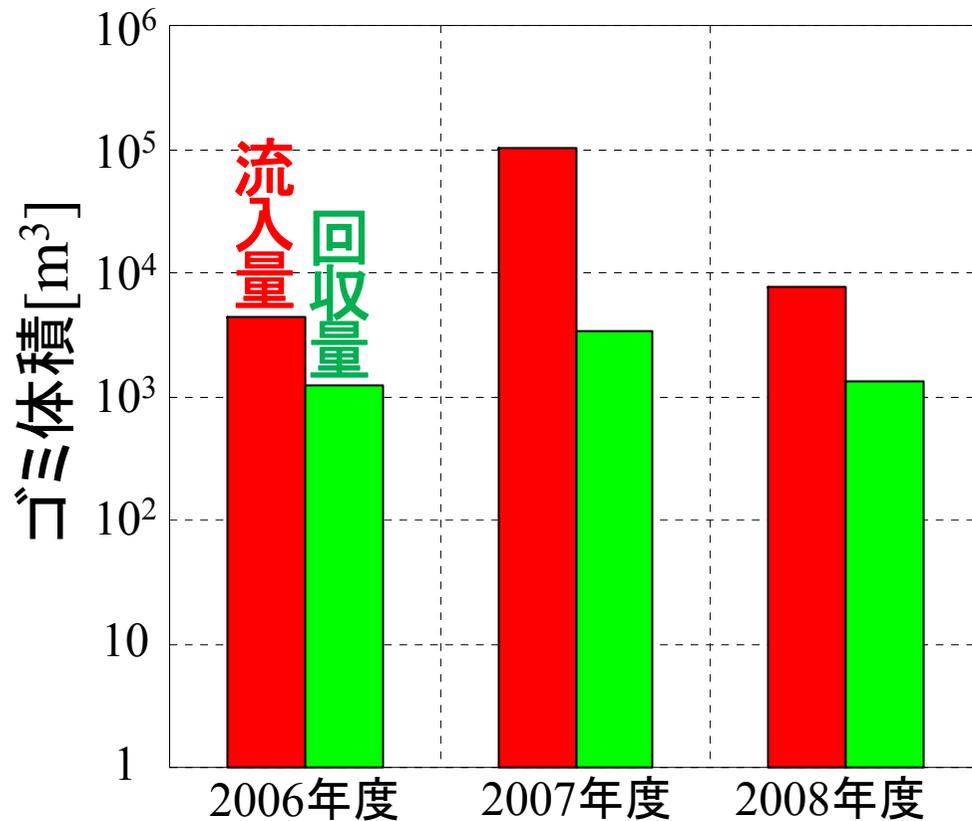
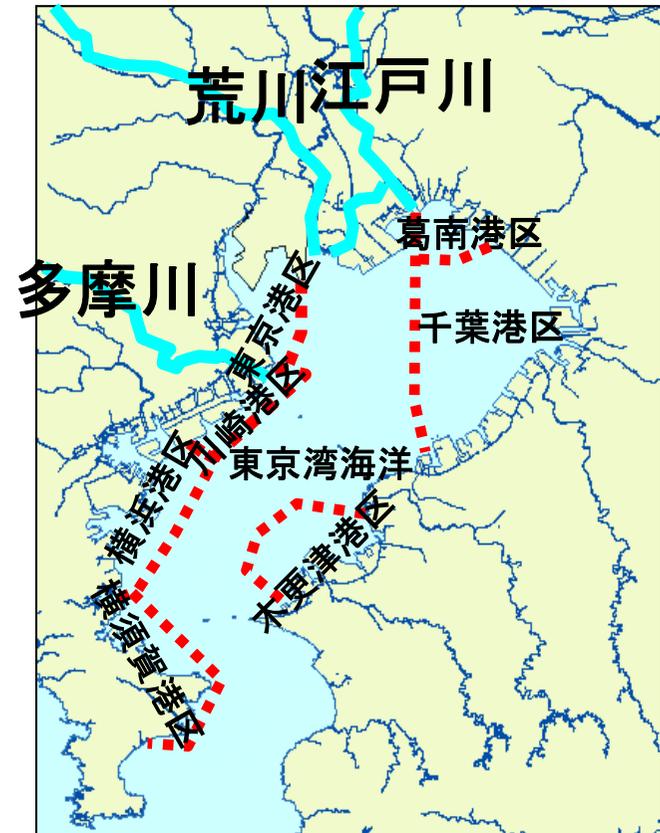
～江戸川・荒川・多摩川経由のゴミ流入量の総和と
各港湾区域でのゴミ回収量の比較～

ゴミ流入量 > 回収量
(特に2007年)

**流入した浮遊ゴミの一部は
海岸や海底に堆積するか
外洋に流出**

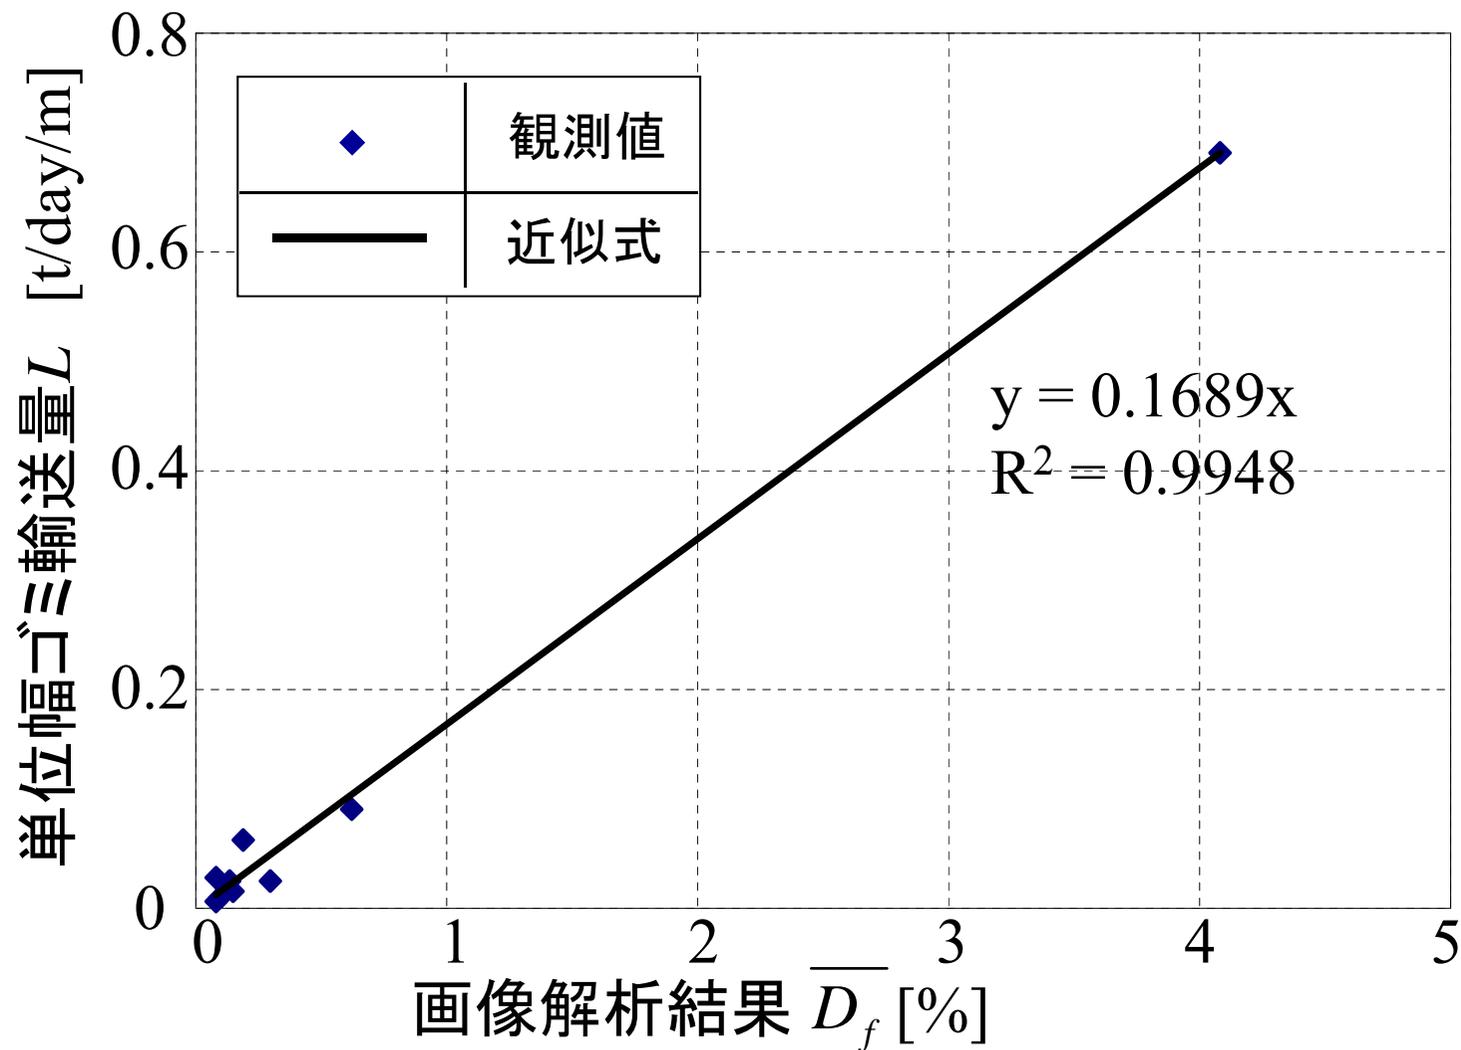
ビデオ画像解析により、浮遊ゴミ輸送量の算定が可能

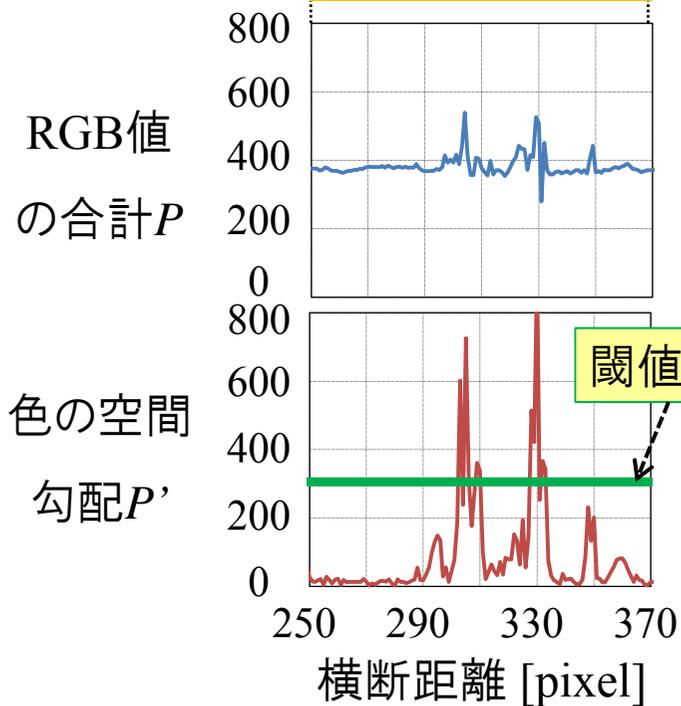
$P'_{th} = 300$ を上回る画素と
従来法解析結果の比較

➡ 両手法共に、ほぼ同様の位置にゴミを検出！

本手法は従来法と同じ精度で
漂流ゴミを判別し得る。

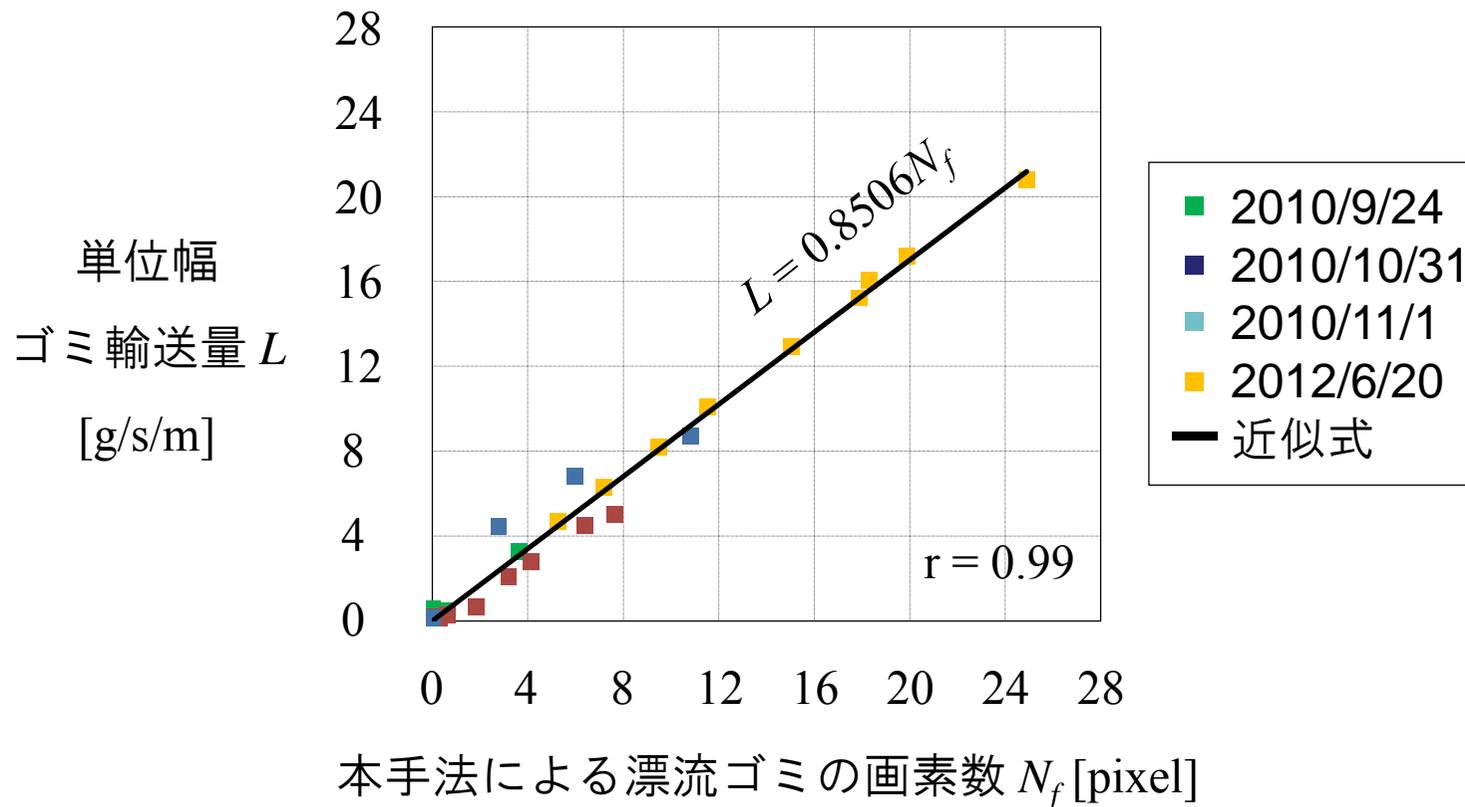
➡ ゴミの単位幅輸送量に関する本手法の精度は良好！

得られた近似式を用いて、ゴミ判別画素数 N_f から単位幅輸送量 L を算出する。

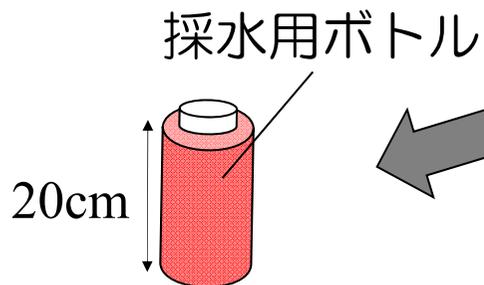
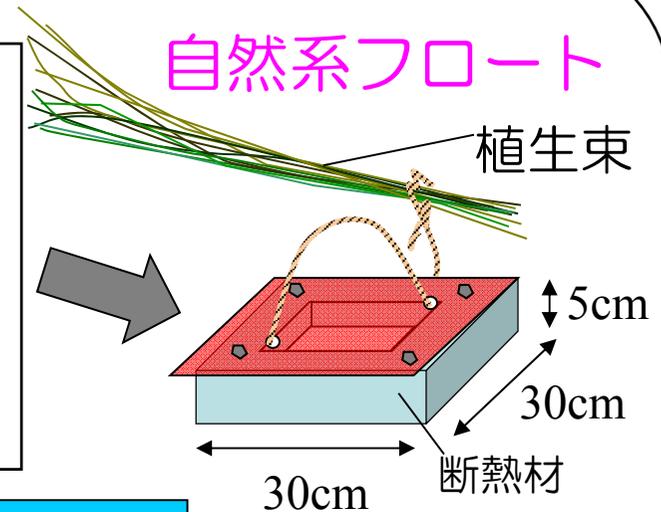
携帯電話搭載型フロートの概要

- ・測位精度: 5m以下
- ・放流フロートの回収用

- ・移動軌跡を自動記録
- ・電池寿命12時間程度

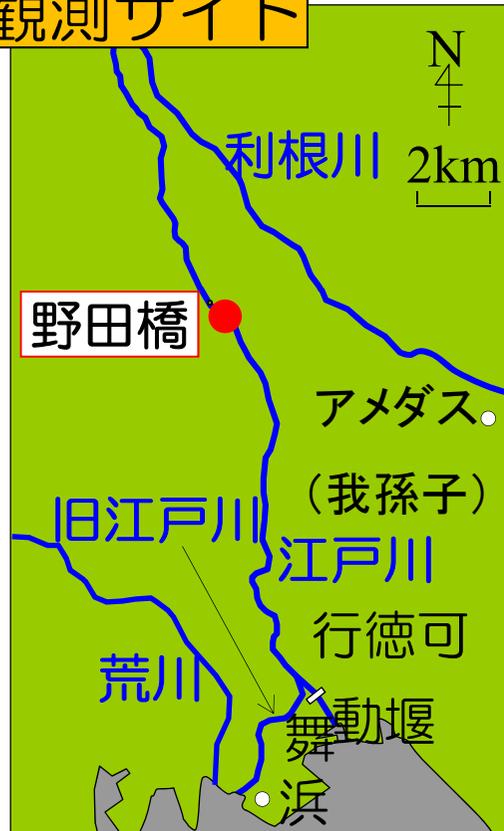
観測サイト

野田橋上より
人工系・自然系
フロートを投下

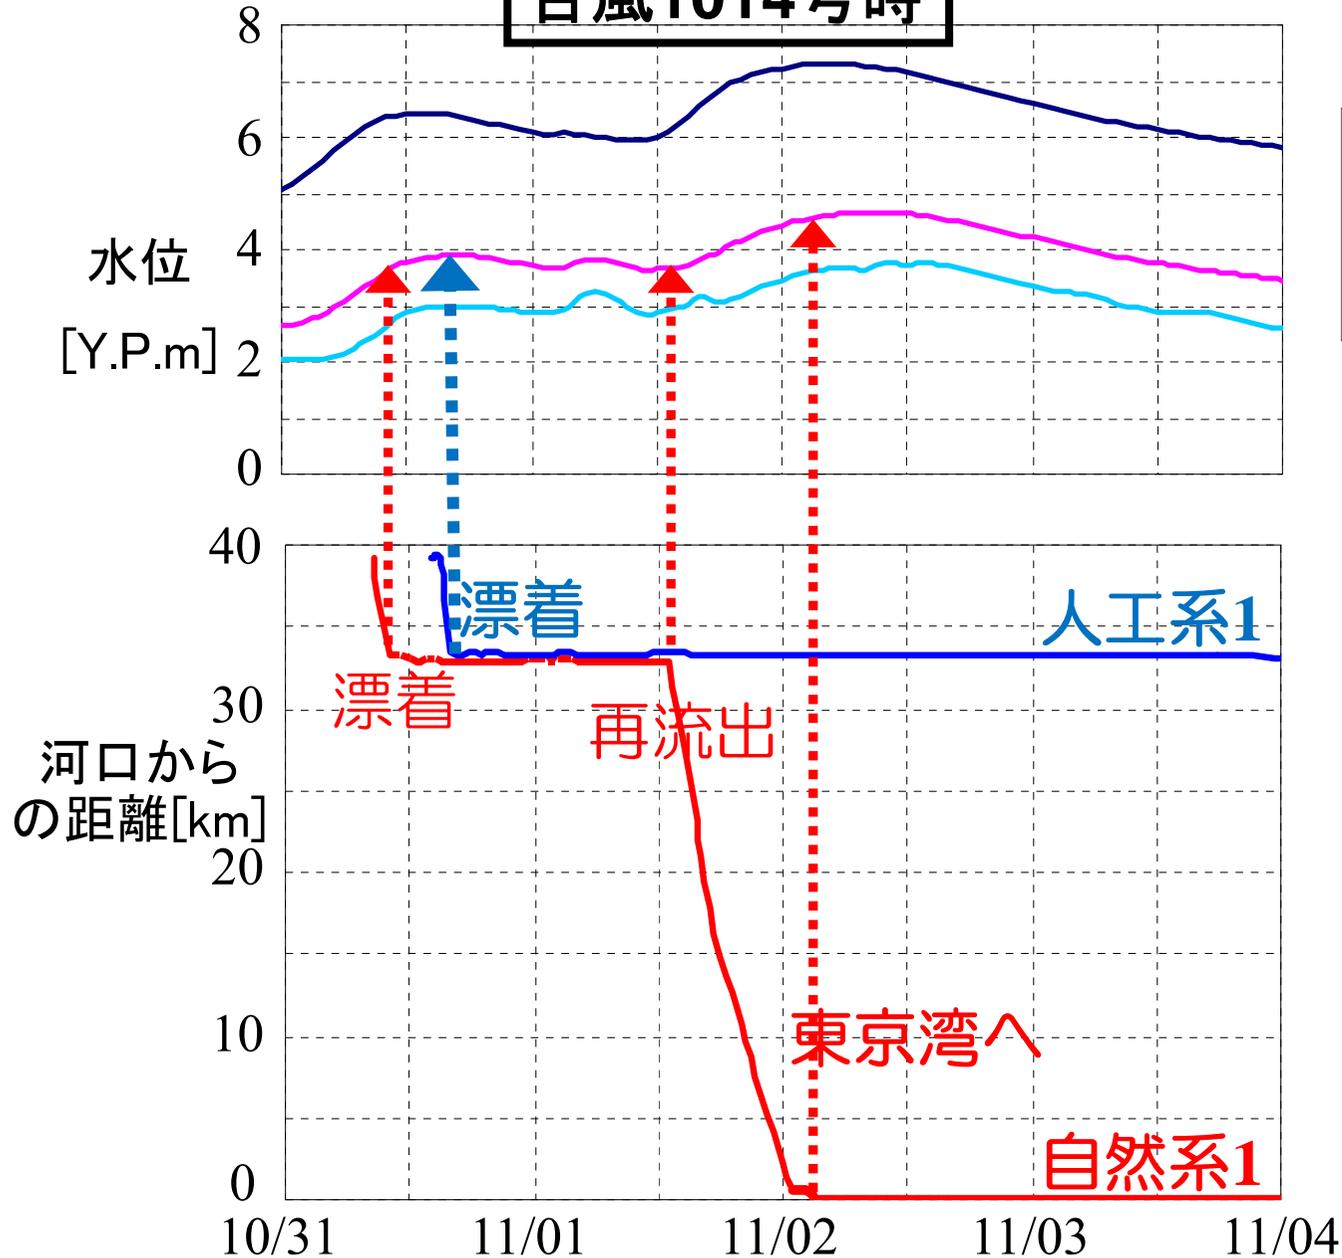
台風1014号時

移動距離

自然系 > 人工系

漂着時期

増水期や水位ピーク期に多い

2) 流下過程：移動距離としては自然系>人工系となった。漂着時期は増水期や水位ピーク期に集中した。漂着位置：内岸・外岸はあまり関係無く，風下側に集中した。

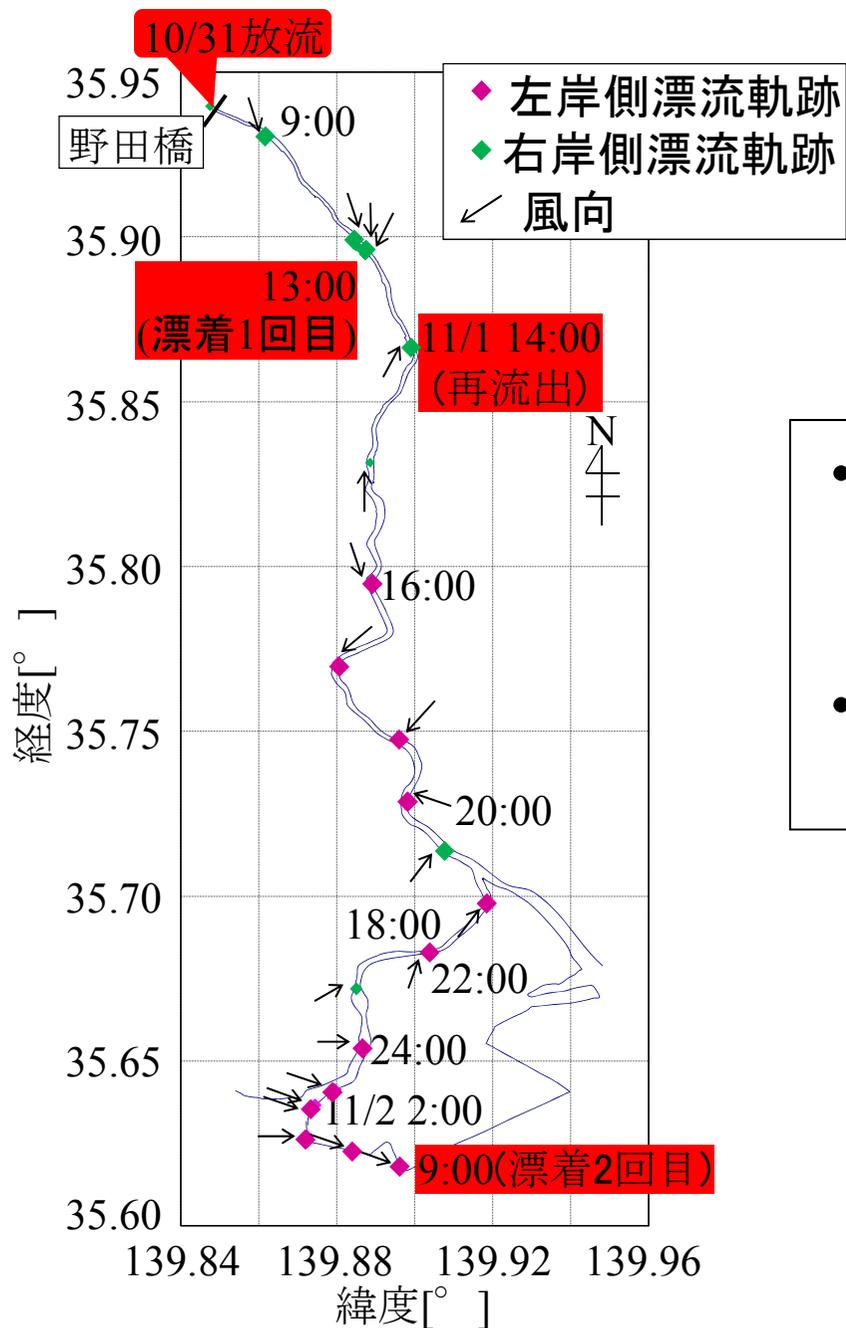
～東京湾まで流出したフロートの輸送経路（台風1014号）～

漂流軌跡

- 湾曲部では外岸側と内岸側に存在
- 風下側に吹き寄せられている

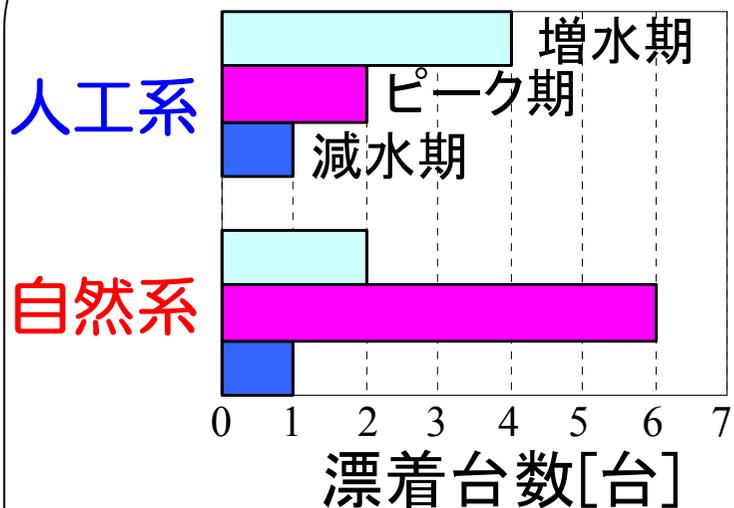
出水時の漂着時期

人工系 増水期
自然系 ピーク期

自然系の移動距離が長い！

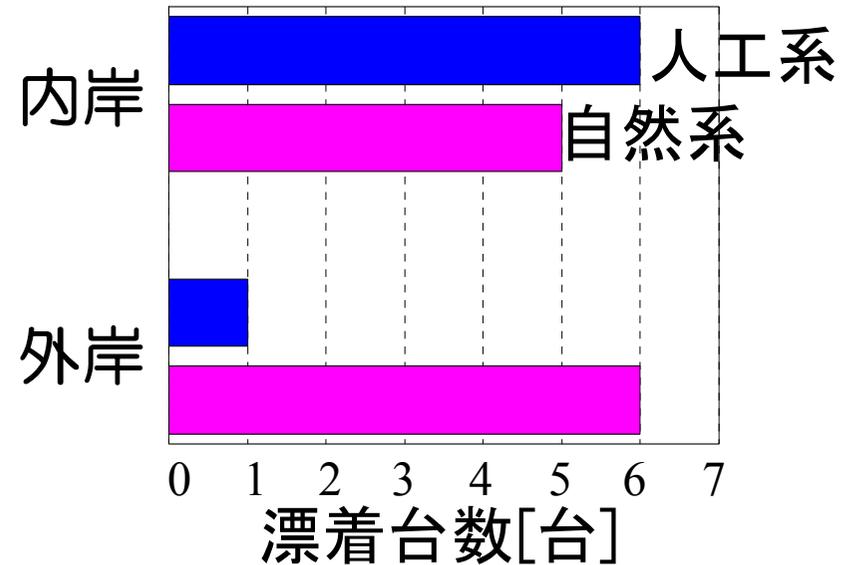
河道平面形と漂着位置の関係

人工系 → 内岸側に漂着

自然系 → 内岸・外岸に半分ずつ漂着

一般的な二次流構造とは異なる？

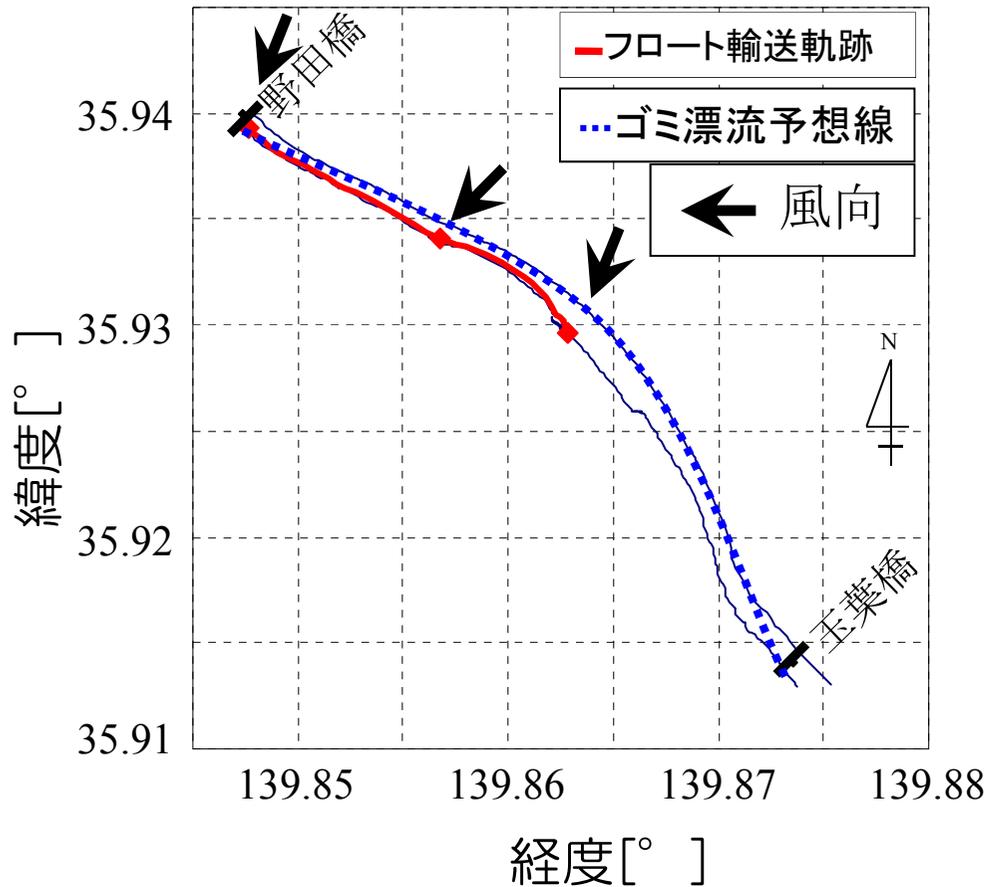
フロートの輸送軌跡例

漂着・通過位置は概ね風下

一般的な二次流構造とは、異なる

風の影響による空気抵抗大

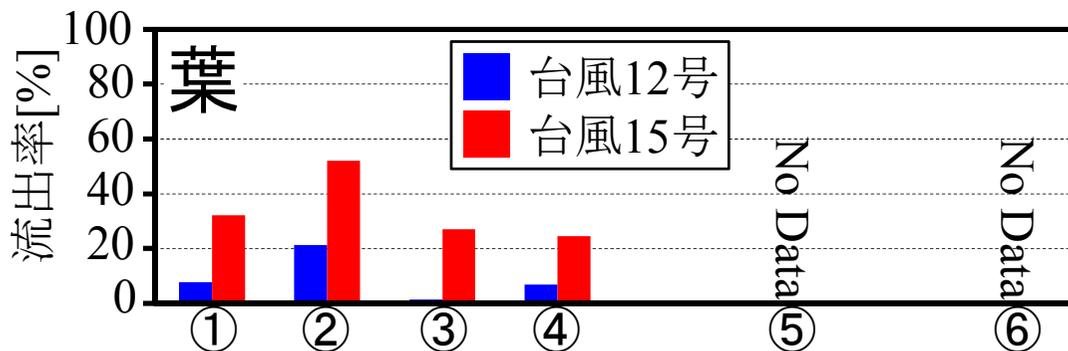
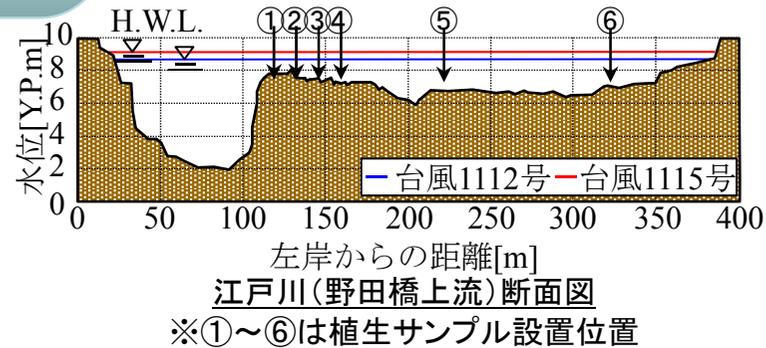
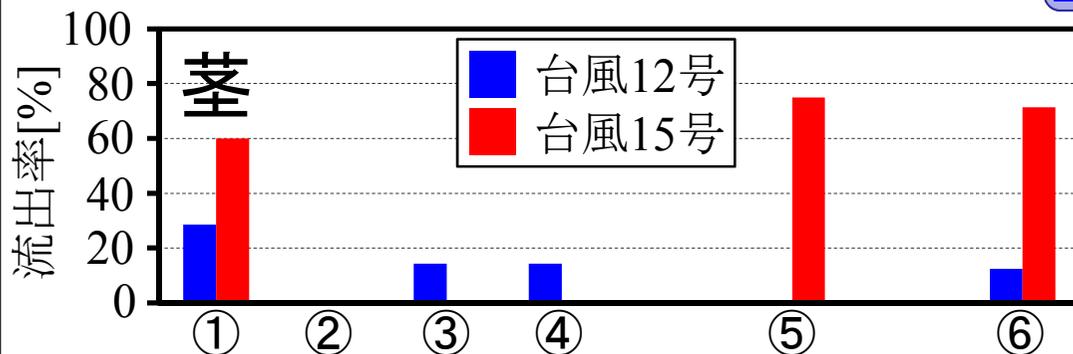
葉と茎の流出率

『葉, 茎』の流出率は
台風12号 < 台風15号

『茎』の流出率は地点⑤及び⑥で
卓越している！

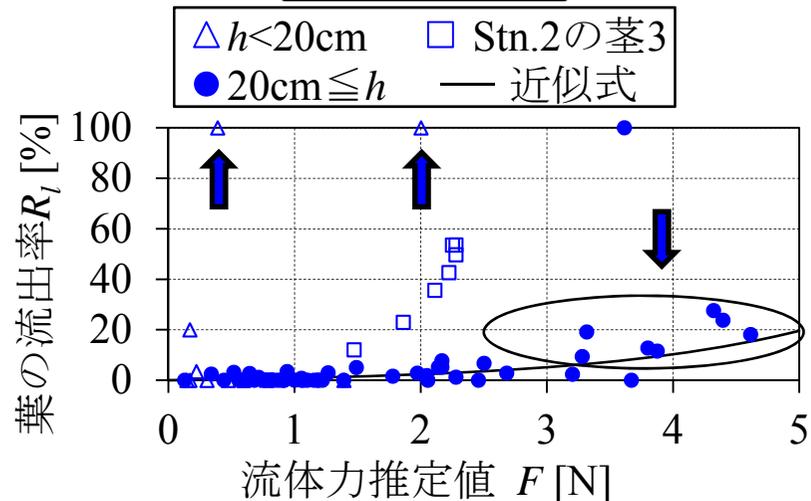
1112号・葉

葉流出モデル式

$$R_l = e^{0.605F} \quad (r = 0.74)$$

— 葉の鉛直位置 $h < 20\text{cm}$
流出率100%が多数存在する
→ 底面付近の掃流砂の影響

• 台風12号と15号の結果を比べると
同じ流体力に対して
台風15号の方が葉流出率は高い

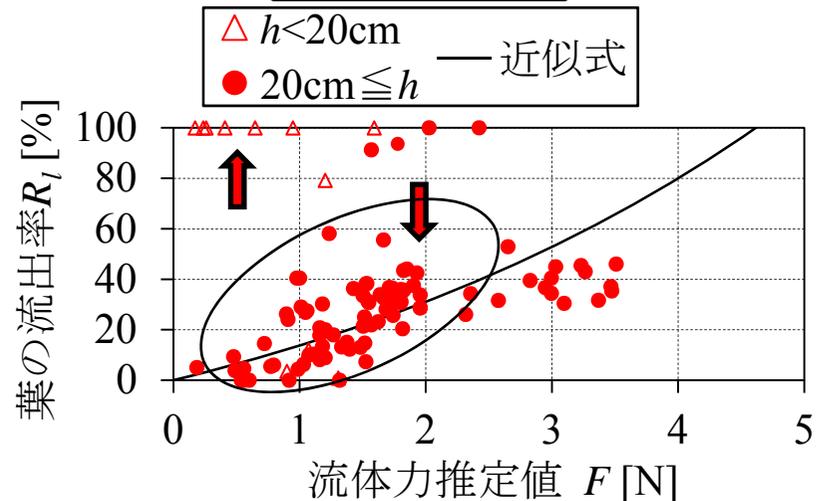
1115号・葉

葉流出モデル式

$$R_l = 55e^{0.2243F} - 55 \quad (r = 0.54)$$

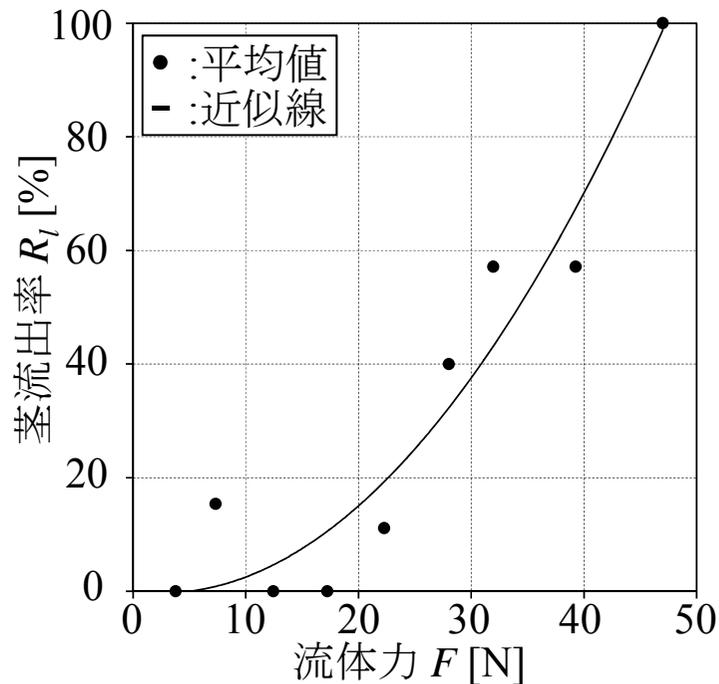
流体力5[N]ごとに茎流出を出した場合

流体力 F と茎流出率 R_l に相関性あり

“茎流出モデル式”の提案
 $R_l = 0.0501F^2 - 0.2493F$ ($r = 0.960$)

茎の流出率を
概ね良好な精度で推定可能!

3) 発生過程：流体力と葉・茎流出率に関するモデル式を提示できた。

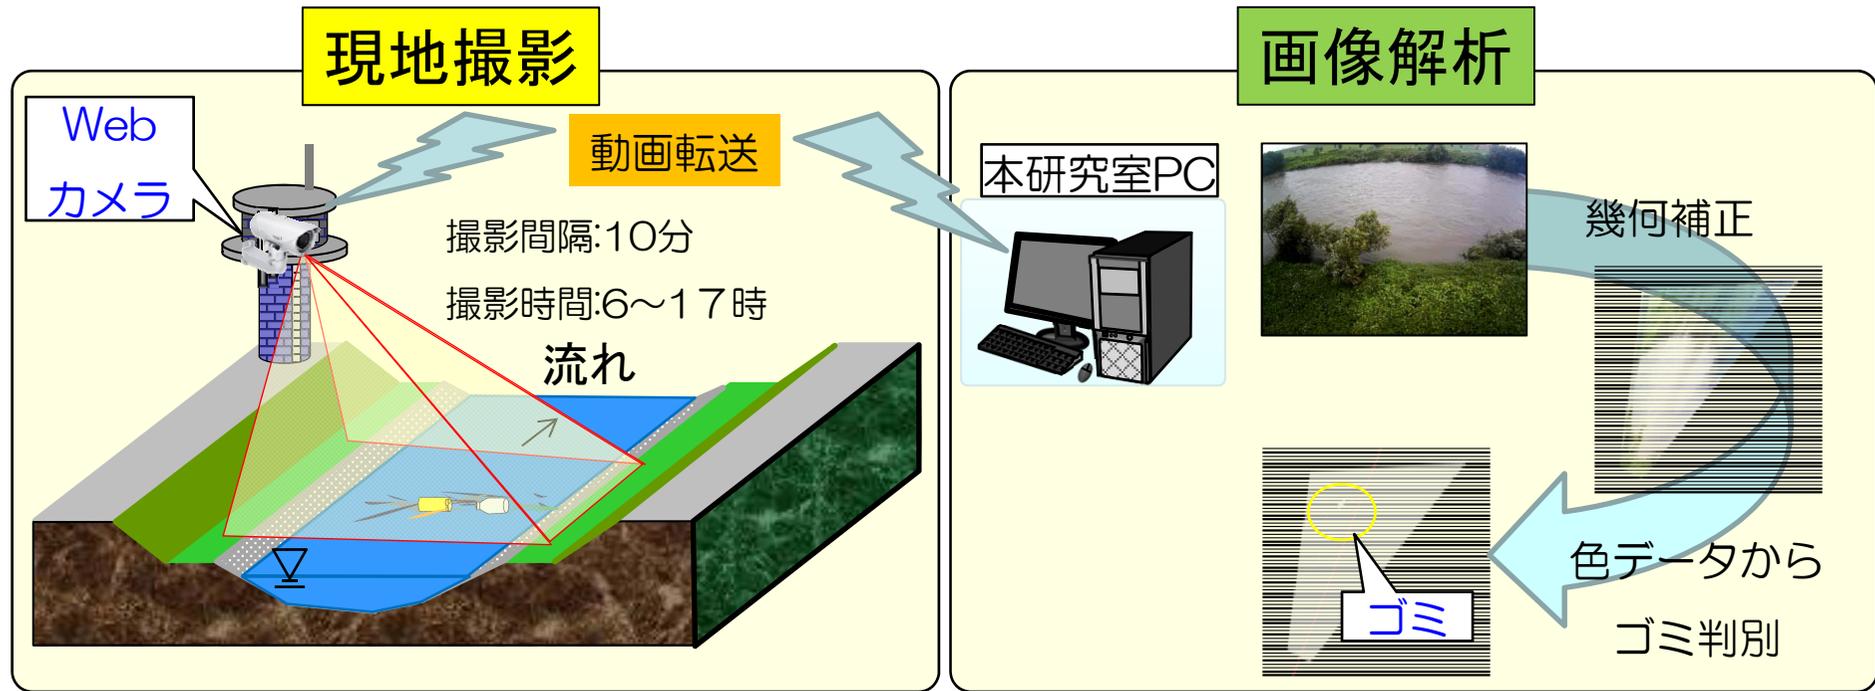
河川漂流ゴミ輸送量の自動・連続モニタリング手法

4) 最上川調査：河川漂流ゴミ輸送量に関する自動連続モニタリング手法の開発に取り組んでいる。

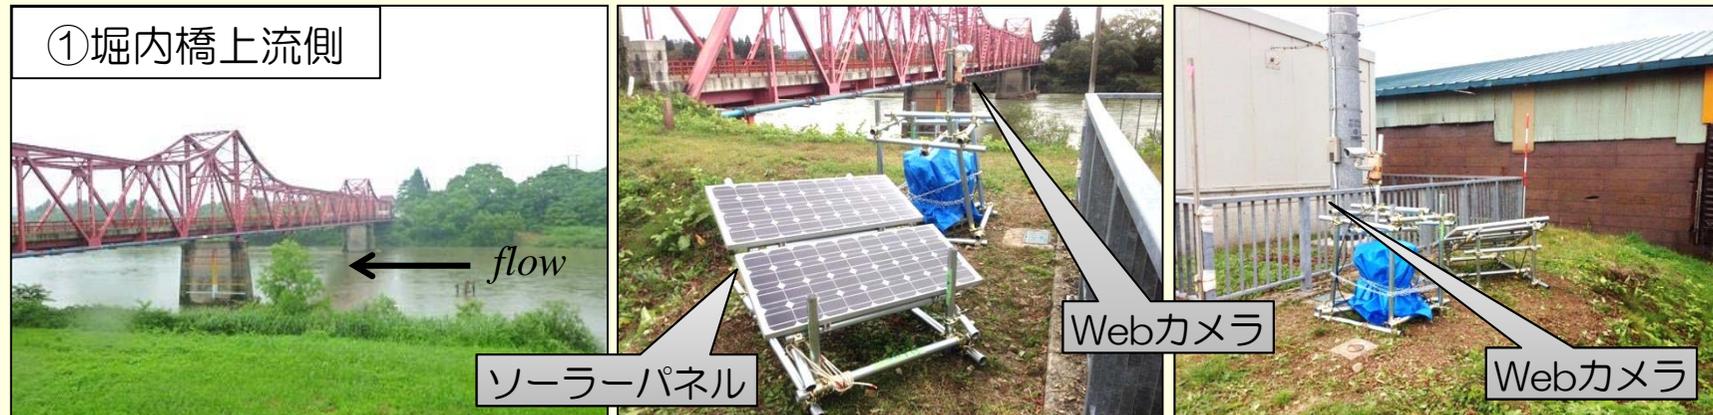
現地の様子

- 設置期間：2013/10/23-12/10
- 低水路を流れる漂流ゴミが捉えられるように横断方向を撮影
