# 2013年台風18号による桂川の洪水氾濫

京都大学防災研究所水資源環境研究センター 田中茂信

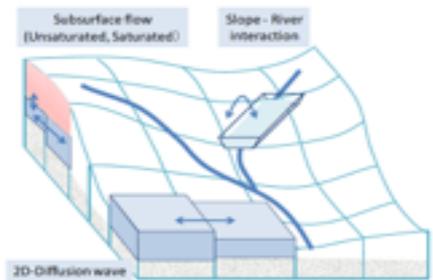
図1 RRIモデルの概要

RRIモデルは、降雨を入力データとして河川流出から洪水氾濫までを一体的に解析するモデルである。図1に示すように、対象とする流域を河道と斜面とに分けて取り扱う。河道のあるグリッドセルにおいては、1つのグリッドセルに河道と斜面の両方が存在する。河道はグリッドセルの中央を流れる1次元河道として表現し、上下流における接続関係と幅・深さ・堤防高の情報を持つ。降雨は斜面にのみ入力し、河道・斜面でそれぞれ水の挙動を追跡した後に、河道と斜面との水のやり取りを計算する。

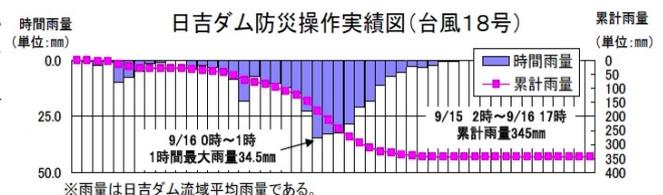
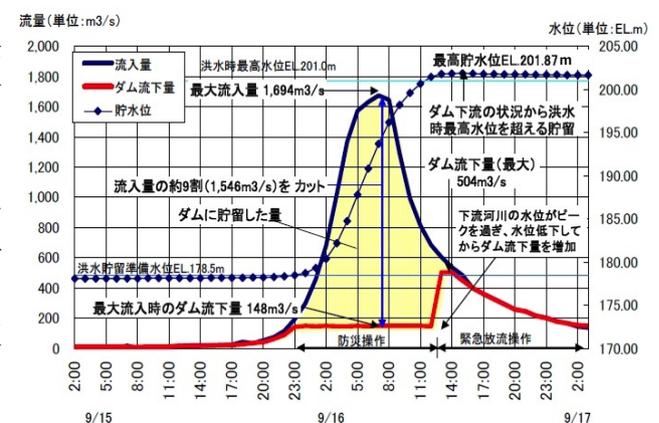
図2 日吉ダム洪水調節操作 (独) 水資源機構

今回の日吉ダムの操作実績について図2に示す。日吉ダムは最大流入量1694m<sup>3</sup>/s(9月16日午前7時)に対して放流量約150m<sup>3</sup>/sであり、流入量の約9割に相当する1500m<sup>3</sup>/sあまりのカットを行い、9月16日の正午過ぎに放流量を500m<sup>3</sup>/sに増やした。

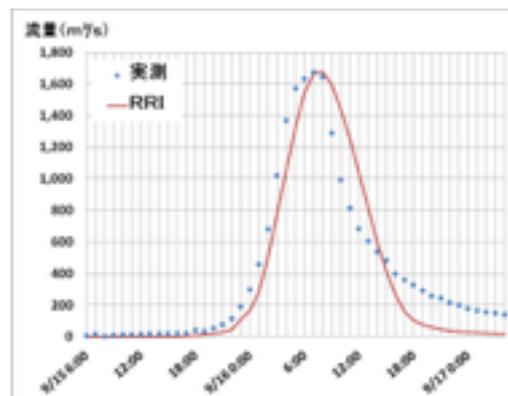
図3 RRIモデルによる日吉ダム流入量の再現

図3にRRIモデルでの再現計算結果を示す。日吉ダム流入量はピーク流量、立ち上がりとも概ね良好に再現された。また、桂川流域で特徴的な地形を有しているのが亀岡盆地の下流に位置する保津峡(図4)であり、亀岡盆地の川幅約150mに比べ約35mと狭くなり、河道の両側は急勾配の斜面となっている。図2に示した実績のダム放流量をダム地点で与え、残流域はダム流域での再現により得られたモデルパラメータで計算すると、亀岡・保津峡での水位変化は概ね再現できた(図5)。なお、本計算では入力地形としてグリッドサイズが100mのDEM、入力降雨としてアメダス及び独立行政法人水資源機構から提供いただいた11か所の降雨データを用いた。

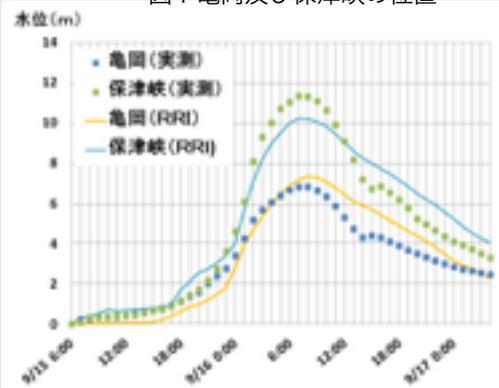
図5 亀岡及び保津峡の水位の再現

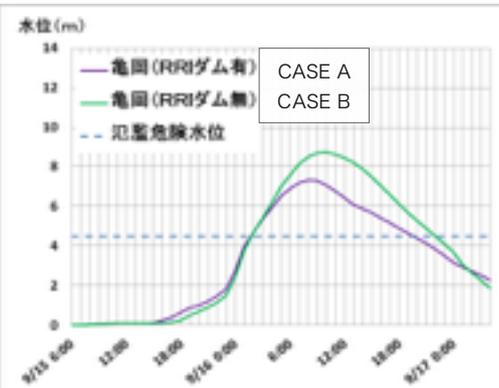
図6 ダム有り無しでの亀岡の水位比較

日吉ダムの放流量をダム地点で与えるCase Aと日吉ダムが存在しない場合を仮定したCase Bにおいて、亀岡地点での水位変化と亀岡盆地での浸水範囲の2つの観点から比較を行う。図6はダムの有無での亀岡地点の水位を比較したものであり、日吉ダムの操作は亀岡地点で氾濫危険水位を超える時間を3時間減少させ、ピーク時の水位を約1.5m低下させたと推定される。ダムによる亀岡での水位低下効果は、他の資料で1.2~1.5mとされており、ほぼ同等の結果を得た。また図7はダム有りとなしの場合の亀岡盆地の浸水範囲を示したものであり、ダム有りの場合、無しに比べ浸水面積は17%減少する結果となった。亀岡盆地は堤防が霞堤となっており桂川の水位が上昇すると外水流入し浸水する部分とその周囲の比較的標高の高い部分が接しており、台風18号による洪水では、ダムの有無での浸水範囲の違いは主に亀岡盆地上流側で現れ、盆地下流部は水位の変化ではあまり浸水範囲が変化しないことが確認出来る。

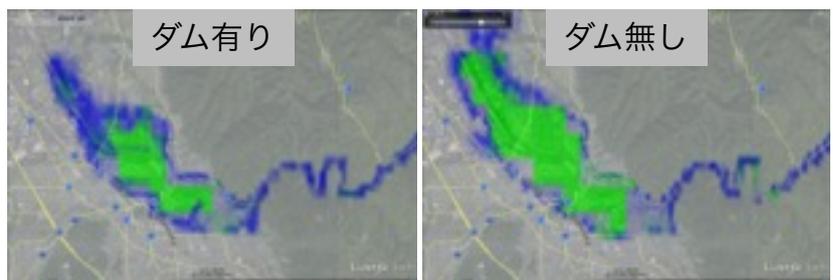
図7 亀岡盆地の浸水範囲 (左：ダム有り, 右：ダム無し)

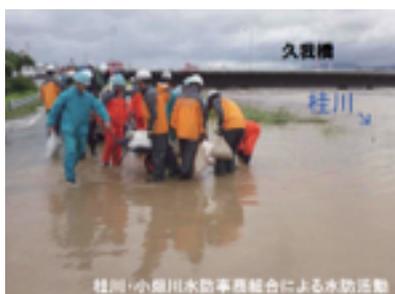
図8 桂川下流での水防活動

台風18号による豪雨は必ずしも時間雨量は大きくないが、広域にわたっており、総降雨量は淀川の計画基準点枚方で計画を超え、主要な支川である木津川、宇治川、桂川の主要地点でも計画を超過または計画に匹敵する規模の降雨となった。これにより、3川ともほぼ同時刻に洪水ピークを迎えている。合流地点に近い桂川の羽束師では観測史上最高水位を記録するとともに10時間あまり計画高水位を超え、鴨川との合流点付近では最大10~20cm越水する事態となり、水防団・自衛隊による土嚢積みが行われた。桂川の支川園部川では氾濫危険水位を超え堤防が決壊した(図8)。このような状況に加え、日吉ダムには大量の流木が流入した(図9)。

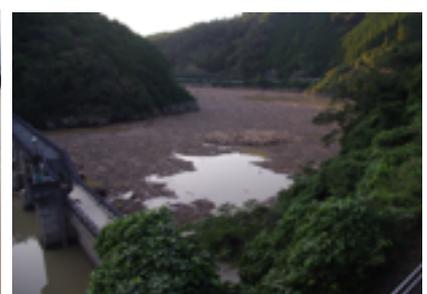
図9 日吉ダムに流入した大量の流木
